**Keuringsverslag van een elektrische laagspanning- en zeer lage spanningsinstallatie**

**NIET CONFORM**

**Datum keuring:** 23/03/2026      **Inspecteur:** [REDACTED]      **Mentor:** [REDACTED]      **Installateur:** [REDACTED]  
**ID-label:** [REDACTED]      **Klantreferentie:** [REDACTED]

**Straatnaam:** Ommegangstraat  
**Huisnummer:** 57  
**Busnummer:**  
**Postcode:** 9080  
**Gemeente:** LOCHRISTI  
**Land:** België

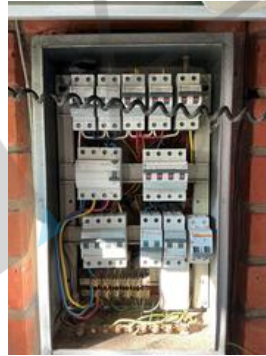
**Afbeelding schakel- en verdeelbord:**

**Netbeheerder:** [REDACTED]      **Spanning:** 3N400V      **Meter / bord verbinding:** 10 mm²      **Max beveiliging:** 32 A  
**Aantal borden:** 1      **Aantal kringen:** 9  
**Aardelektrode:**  
**Ri algemeen:** 0,35 MΩ      **RE:** - Ω

Aantal kringen	Curve	Bescherming IN (A)	(andere)	P	Sectie (mm²)
4	C	20		2	2,5
2	C	25		4	6
3	C	16		2	2,5
<b>Visueel nazicht (algemeen)</b>	NOK	<b>Directe aanraking</b>	NOK	<b>Indirecte aanraking</b>	NOK
<b>Aansluitingen</b>	NOK	<b>schema in bijlage door Aceg vzw</b>	NA		
<b>Equipotentiale verbindingen</b>	NOK	<b>Doorsnede geleiders</b>	OK		
<b>Continuïteit</b>	NOK	<b>Verlichting / toestellen</b>	NOK
