# Asbestinventarisatetest

Broekstraat 30, 9310 Aalst

Attestnummer : 20231006-000309.000

Uitgegeven op : 06.10.2023

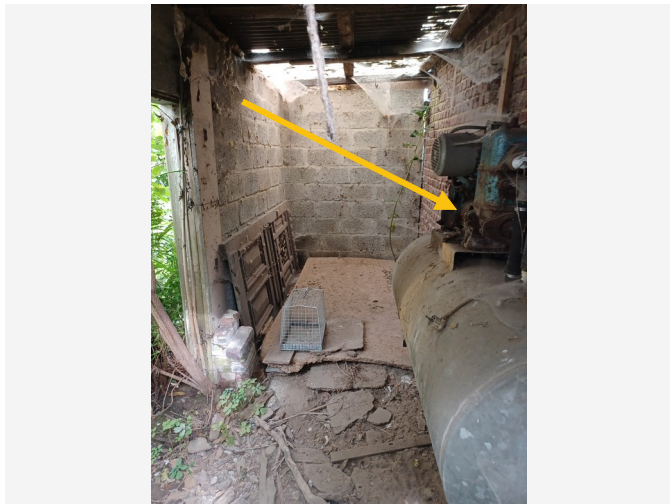
Overzichtsfoto

Detailfoto

Het asbestmateriaal valt onder de mijlpaal van 2040.

Eindbeoordeling materiaalrisico	Laag materiaalrisico en/of verlaagde kans op vezelvrijgave
---------------------------------	--

Gebondenheid	Categorie 1: hechtgebonden in oorsprong
Asbestsoort (vezeltype)	Crocidoliet aanwezig
Asbestconcentratie	Laag (< 50%)
Afschermingsgraad van het gehele materiaal	Niet stootvaste afscherming
Toestand van het materiaal	Matig beschadigd, matig verweerd

Beschrijving	pakking in oude pomp buitenberging
Omgeving	Buiten
Primaire drager	Sanitaire infrastructuur en uitrusting (toe- en afvoer)
Asbestmateriaal	Pakking, dichting
Bindmiddel van asbestmateriaal	Kunststof of -hars
Gebondenheid op basis van bindmiddel	Hecht
Hoeveelheid (gewicht - aantal)	<ul style="list-style-type: none"><li>• 0,40 kg - 1 stuk</li></ul>
Totaal gewicht	0,40 kg
Eenvoudig bereikbaar	Ja
Bevestigingswijze	<ul style="list-style-type: none"><li>• Geklemd</li></ul>
Identificatiemethode	Vaststelling zonder monsternamen

- Zorg voor een veilig beheer. Vermijd het beschadigen van het asbestmateriaal. Controleer de toestand jaarlijks op wijzigingen.

- Eenvoudige handelingen: mag via doe-het-zelf of door werknemer(s) met opleidingsattest eenvoudige handelingen  
Pakking kan samen met oude pomp worden verwijderd of na losschroeven worden weggenomen en afgevoerd in veilige verpakking.

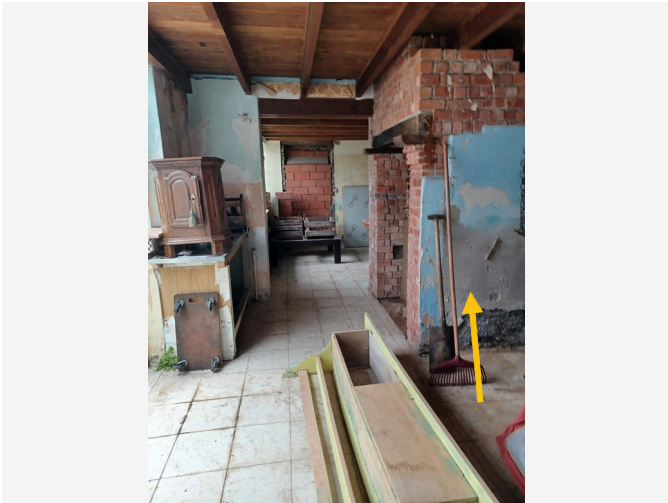
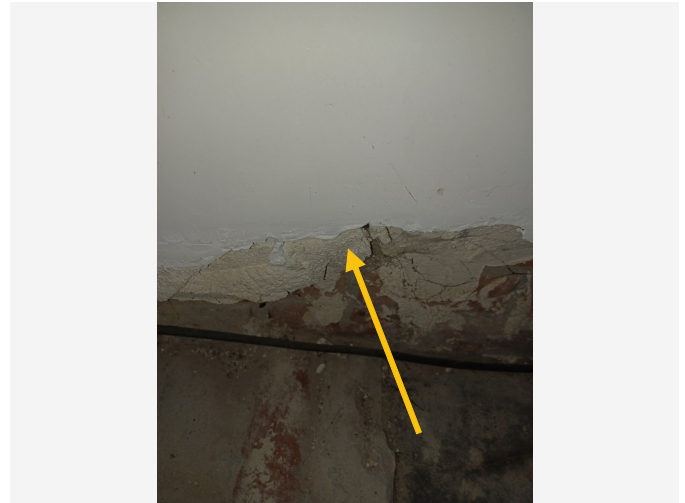
## Fiche 3: pleisterwerk muren

Overzichtsfoto

Detailfoto

Geen asbest

#	Type	Referentie	Resultaat
3.1	Mengmonster	E-23-055132/01	Geen asbest

Beschrijving	pleisterwerk muren
Omgeving	Binnen
Primaire drager	Binnenwand
Bindmiddel van materiaal	Gips - kalk
