Asbestinventarisatetest

Peter Benoitstraat 35, 9100 Sint-Niklaas

Attestnummer : **20240408-000450.000**

Zone 1: Bijgebouw

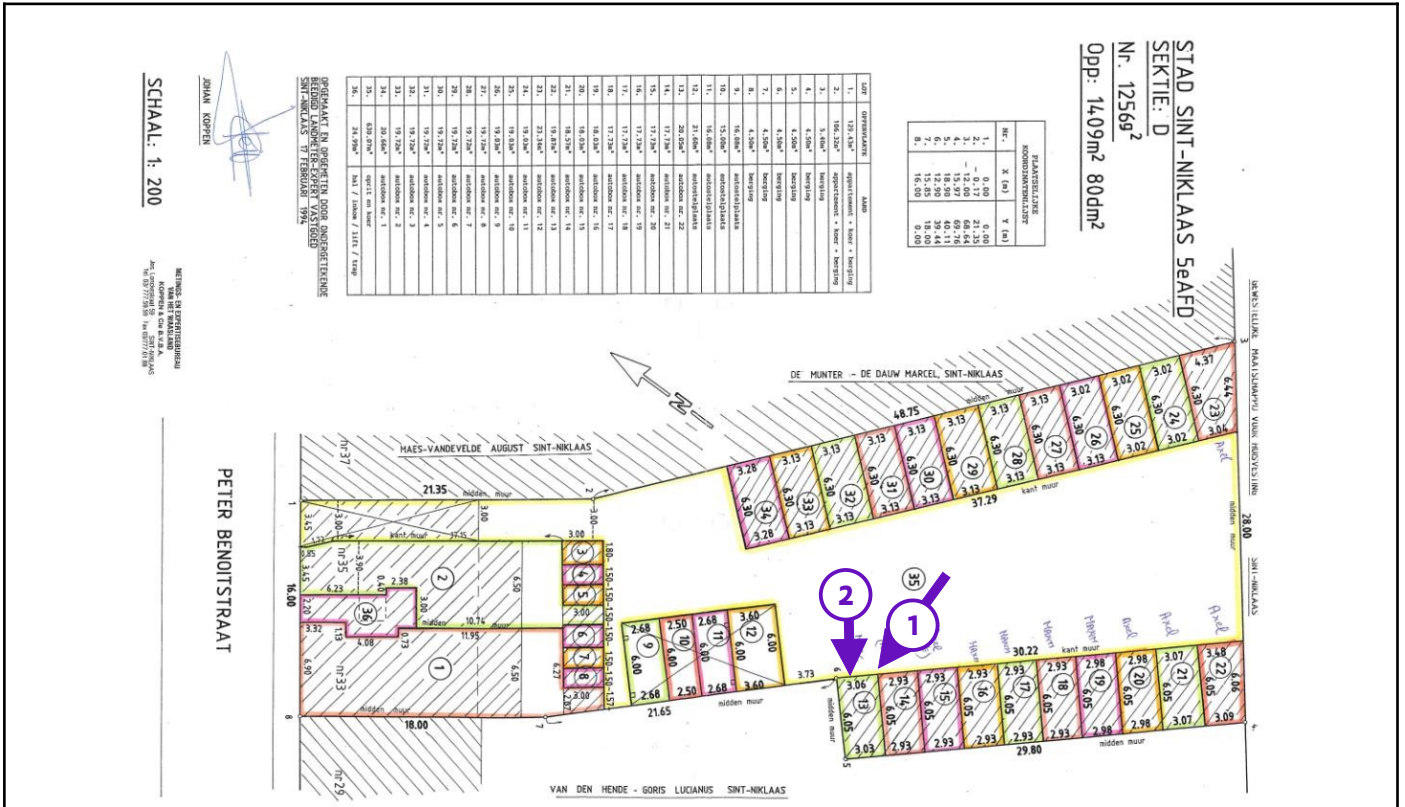
Plan 1.1: plan gebouw garages

Beschrijving	Type	Actie
1. roofing garages	Advies	-
2. constructie	Advies	-

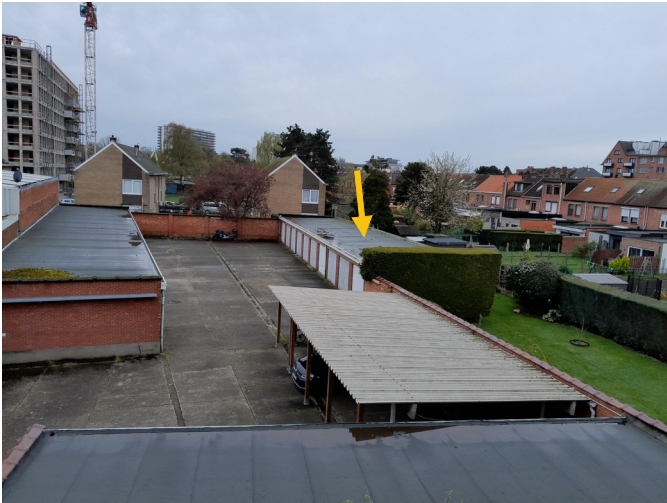
Vrije foto

De roofing op het platte dak en de deksteen werden bemonsterd bij het attest gemene delen en attest nr 20230321-000290.000.

Er waren geen positieve stalen.

Identificatiemethode	Bewijsdocument
Primaire drager	Plat dak
(Asbest)materiaal	Dak- en gevelbekleding - Roofing
Bindmiddel	Bitumen (roofing, teer, asfalt)
Gebondenheid bindmiddel	Hecht

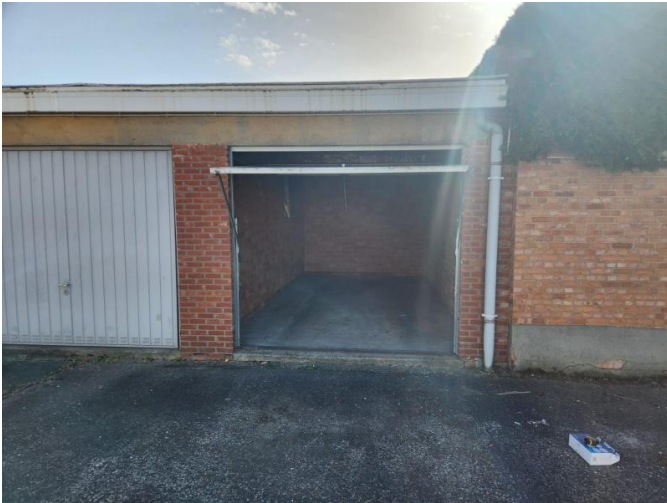
Vrije foto

De garagebox was leeg op het moment van het plaatsbezoek . De constructie is van snelbouwsteen, met een plafond van houten balken en spaanderplaat. Er werden geen asbestverdachte materialen aangetroffen.

Identificatiemethode	Vaststelling & expertise (niet-asbestverdacht)
Primaire drager	Wand buitenschil
(Asbest)materiaal	In-situ afwerkingslagen - Pleisterwerk (wand, plafond, ...)
Bindmiddel	Cement
Gebondenheid bindmiddel	Hecht
