# Asbestinventarisatetest

Ganzendries 59, 9000 Gent

Attestnummer : 20240331-000031.000

## Zone 1: Bijgebouw

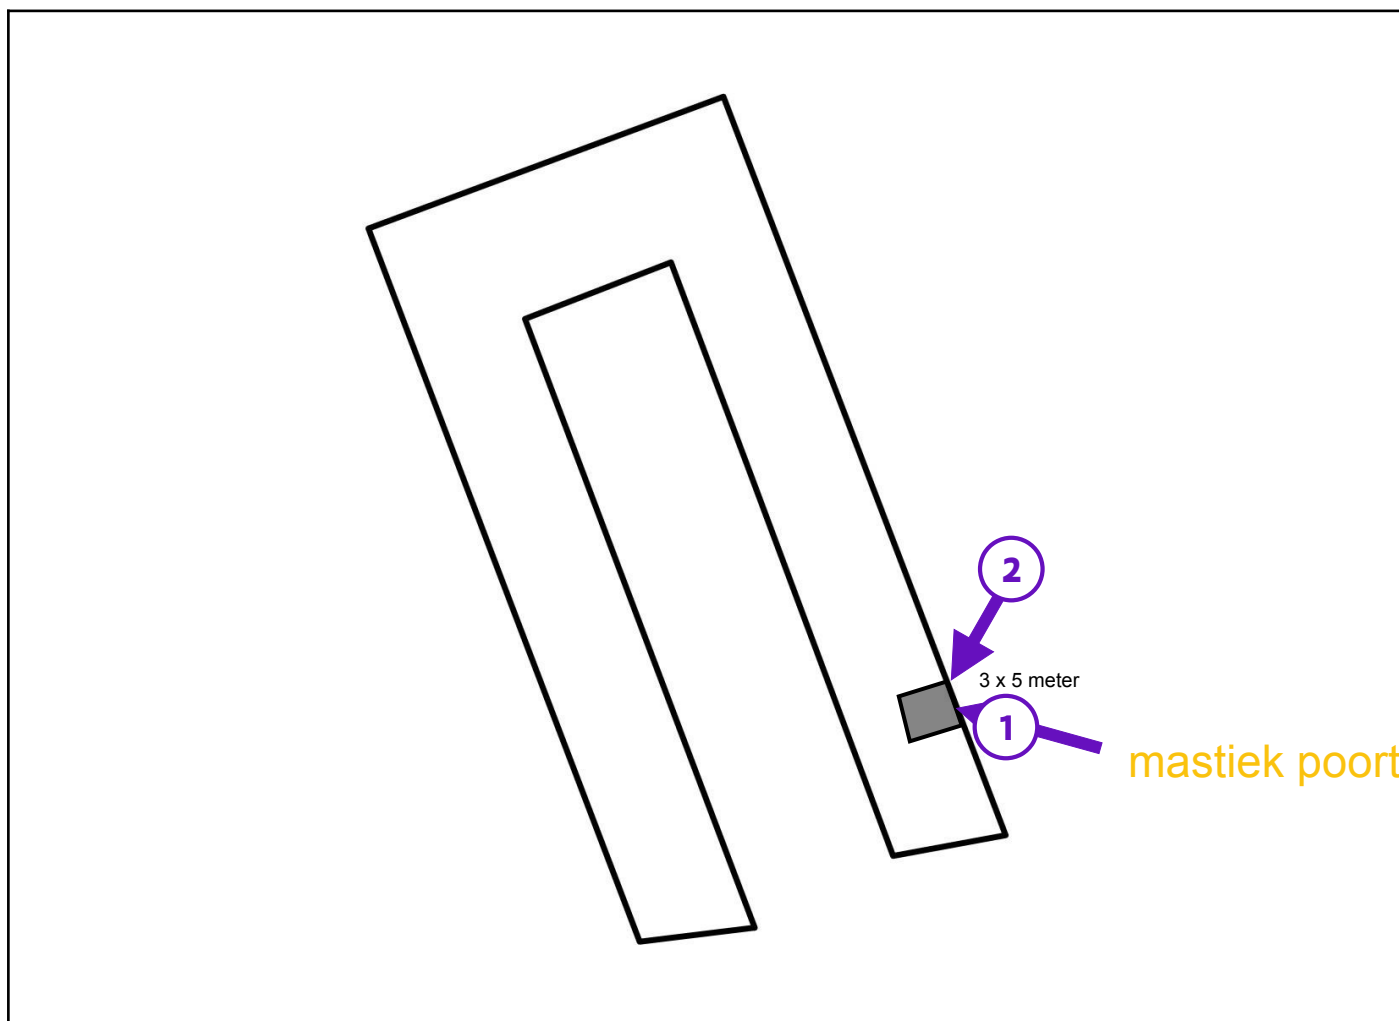
## Plan 1.1: Bijgebouw plan

Beschrijving	Type	Actie
1. mastiek garagepoort	Advies	-
2. opbouw garagebox	Advies	-

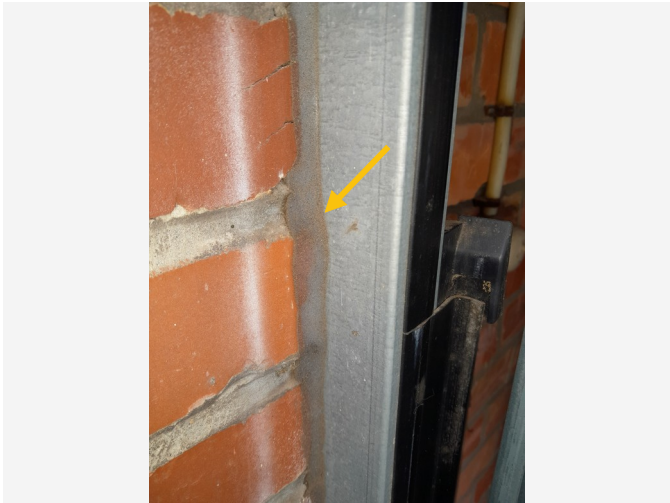
Vrije foto

de poort is van het bouwjaar 2012 , de mastiek is hierop aangebracht , dus deze is ook van na het risicobouwjaar. Niet verdacht.

Identificatiemethode	Vaststelling & expertise (niet-asbestverdacht)
Primaire drager	Wandopening verticaal (raam, deur, ...)
(Asbest)materiaal	In-situ afwerkingslagen - Pasta, stopverf, voegsel, stopsel, vulsel, mastiek, katten, ...
Bindmiddel	Kitten, mastiek, pasta
Gebondenheid bindmiddel	Hecht

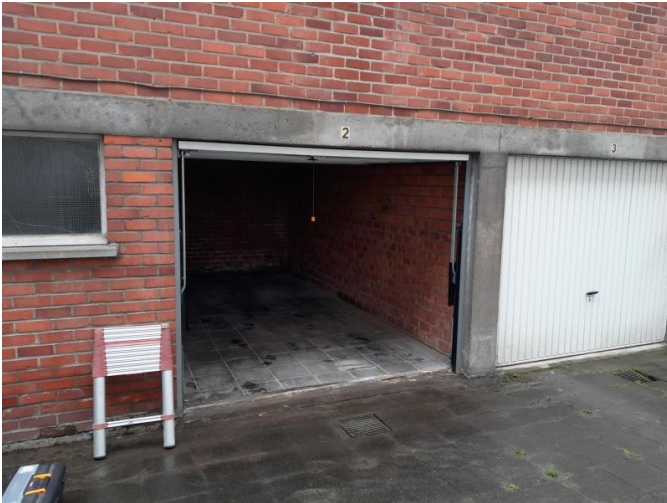
Vrije foto

de box is leeg op het moment van plaatsbezoek , de vloer , muren en plafond zijn van steenachtige materialen , we zien geen verdachte toepassingen. Het plafond is uit betonplaten, welke de vloer vormen van de bovenliggende garagebox .

Identificatiemethode	Vaststelling & expertise (niet-asbestverdacht)
Primaire drager	Fundering-draagstructuur (horizontaal, verticaal)
(Asbest)materiaal	Dak- en gevelbekleding - Plaat
Bindmiddel	Cement
Gebondenheid bindmiddel	Hecht
