Asbestinventarisatetest

42021B0598/00E000

Attestnummer : 20260509-000024.000

Uitgegeven op : 09.05.2026

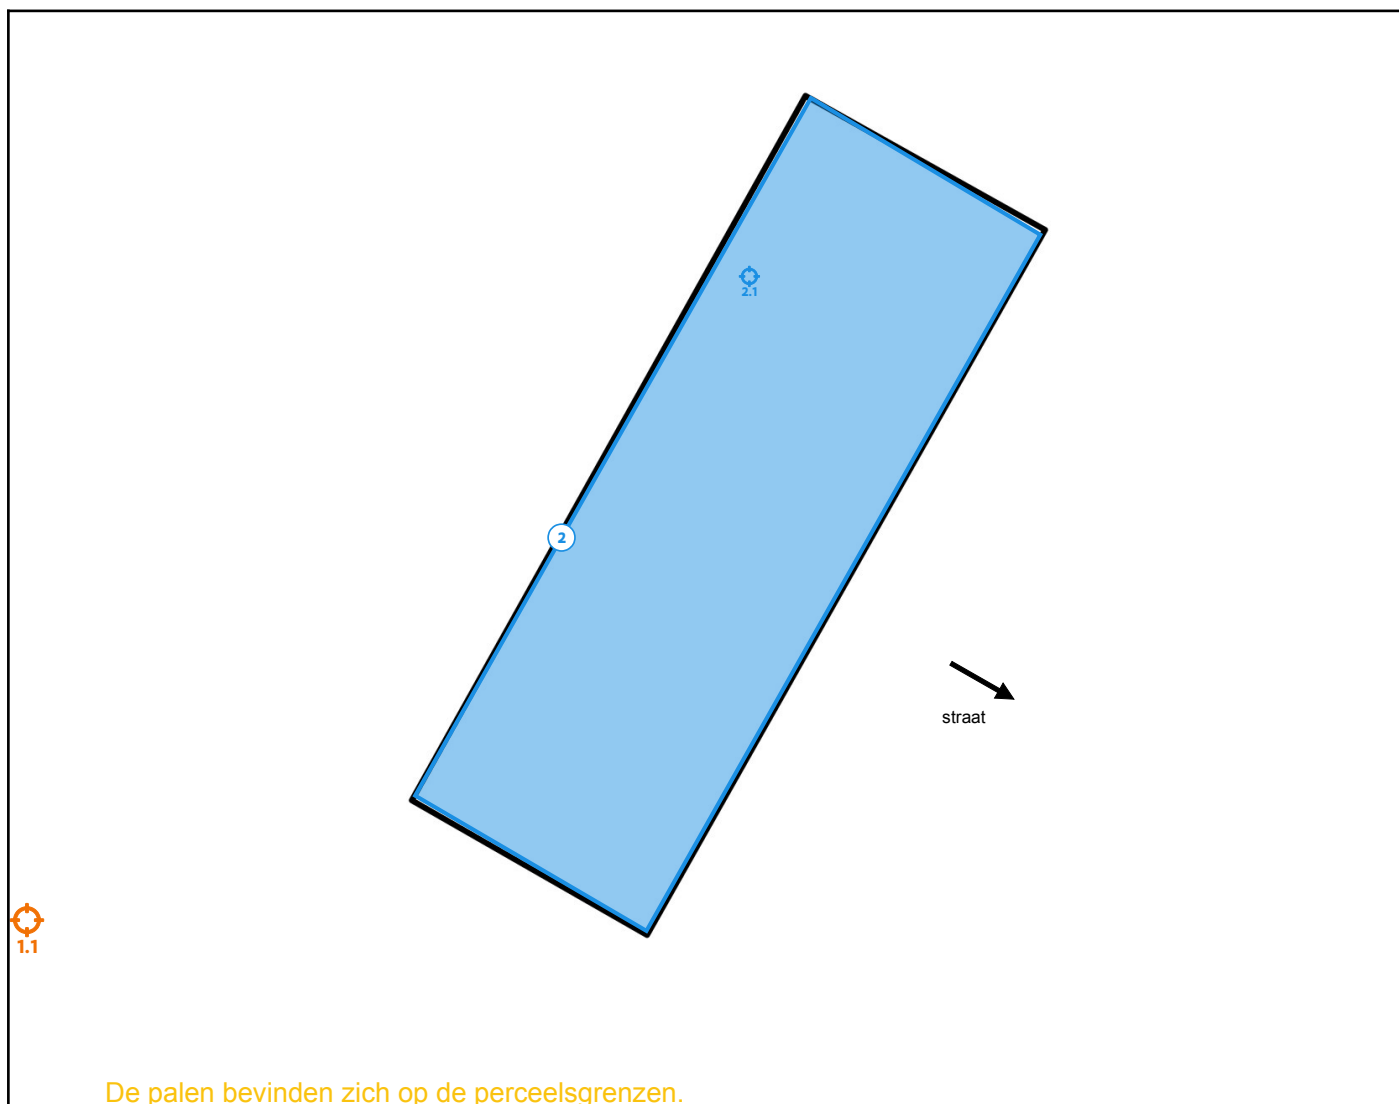
Plan 1.1: Bijgebouw plan

Beschrijving	Type	Actie
1. 106 paal uit asbestcement	Asbestmateriaal	Verwijderen
1.1 Code: S0.1	Puntmonster	-
2. 003 kit glas - profiel	Geen asbest	-
2.1 Code: 0.3	Puntmonster	-

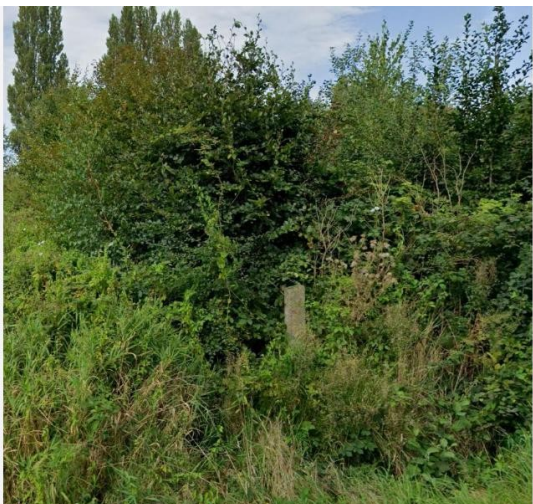
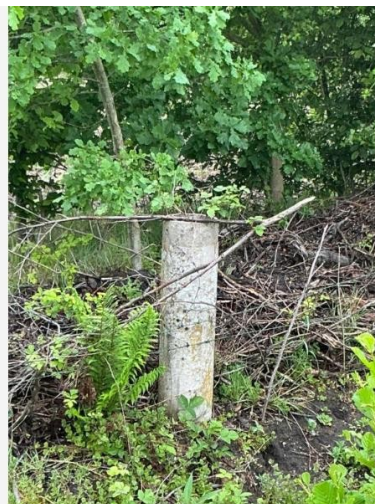
Overzichtsfoto

Detailfoto

Het asbestmateriaal valt onder de mijlpaal van 2040.

Eindbeoordeling materiaalrisico	Verhoogd materiaalrisico en/of verhoogde kans op vezelvrijgave
---------------------------------	--

Gebondenheid	Categorie 1: hechtgebonden in oorsprong
Asbestsoort (vezeltype)	Alleen chrysotiel aanwezig
Asbestconcentratie	Laag (< 50%)
Afschermingsgraad van het gehele materiaal	Geheel of deels vrij aan de buitenlucht, maar geen contact met binnenlucht
Toestand van het materiaal	Matig beschadigd, matig verweerd

#	Type	Referentie	Resultaat
1.1	Puntmonster	S0.1	Chrysotiel

Beschrijving	106 paal uit asbestcement
Omgeving	Buiten
Primaire drager	Afboording, omheining...
Asbestmateriaal	Verloren bekisting - Buis, koker
Bindmiddel van asbestmateriaal	Cement
Gebondenheid op basis van bindmiddel	Hecht
Hoeveelheid (lengte - omtrek - dikte - aantal)	• 1,00 m - 35,00 cm - 1,00 cm - 60 stuks
Totaal volume	0,21 m ³
Eenvoudig bereikbaar	Ja
Bevestigingswijze	• Verlijmd, ingegoten, versmeerd
Identificatiemethode	Een monstername door de asbestdeskundige met laboanalyse door een asbestlabo.
Destructieve handeling voor identificatie	Nee
Opmerking	De opgegeven hoeveelheid is een geschatte hoeveelheid.

Verwijderen

- Zorg voor een veilig beheer. Vermijd het beschadigen van het asbestmateriaal. Controleer de toestand jaarlijks op wijzigingen.
- Verwijder dit asbestmateriaal zo snel mogelijk. Volg de toestand goed op.

- Eenvoudige handelingen: mag via doe-het-zelf of door werknemer(s) met opleidingsattest eenvoudige handelingen
Als dit materiaal verwijderd kan worden zonder het te breken, te beschadigen... , dan mag met dit met eenvoudige handelingen. Vermijd stofvorming en stofverspreiding op elk moment van de werken. Bevochtig of fixeer het materiaal.

Het gebruik van sneldraaiende werktuigen (boormachine, slijpschijf, hogedrukreiniger...) is verboden.

Zorg voor gepaste persoonlijke beschermingsmiddelen: minimaal FFP3-mondmasker (EN 149), wegwerpoverall met kap (minimaal Cat III, type 5/6), wegwerphandschoenen en overschoenen of afspoelbaar schoeisel
