Asbestinventarisatetest

Lindekapelstraat 58, 3730 Hoeselt

Attestnummer : 20231121-000131.000

Uitgegeven op : 21.11.2023

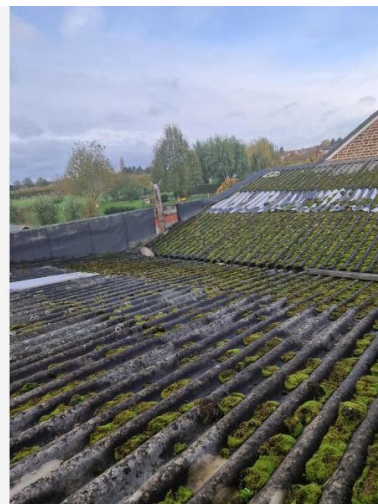
Overzichtsfoto

Detailfoto

Eindbeoordeling materiaalrisico	Verhoogd materiaalrisico en/of verhoogde kans op vezelvrijgave
---------------------------------	--

Gebondenheid	Categorie 1: hechtgebonden in oorsprong
Asbestsoort (vezeltype)	Crocidoliet aanwezig
Asbestconcentratie	Laag (< 50%)
Afschermingsgraad van het gehele materiaal	Geheel of deels vrij aan de buitenlucht
Toestand van het materiaal	Matig beschadigd, matig verweerd

Beschrijving	Golfplaten loods en garages
Omgeving	Buiten
Primaire drager	Schuin dak
Asbestmateriaal	Dak- en gevelbekleding - Golfplaat
Bindmiddel van asbestmateriaal	Cement
Gebondenheid op basis van bindmiddel	Hecht
Hoeveelheid (oppervlakte - aantal)	• 250,00 m ² - 1 stuk
Totale oppervlakte	250,00 m ²
Eenvoudig bereikbaar	Ja

Bevestigingswijze	• Onbekend
Identificatiemethode	Vaststelling zonder monstername
Destructieve handeling voor identificatie	Nee

Het asbestmateriaal valt onder de mijlpaal van 2034.

Verwijderen

- Zorg voor een veilig beheer. Vermijd het beschadigen van het asbestmateriaal. Controleer de toestand jaarlijks op wijzigingen.
- Hemelwater dat afspoelt van asbestcement daken of gevels kan asbestdeeltjes bevatten. Gebruik het enkel voor gesloten circuits (bv. spoelen toiletten). Reinig na het vervangen van het dak of de gevel de dakgoten en regenwaterput of -ton om asbesthoudend sediment of slib te verwijderen

- Eenvoudige handelingen: mag via doe-het-zelf of door werknemer(s) met opleidingsattest eenvoudige handelingen
Het betreft een hechtgebonden asbestsoort. Informeer over de juiste technieken en beschermingsmateriaal vooraleer te verwijderen. Het kan via de geijkte kanalen afgevoerd worden bv. inzameling door Limburg.net: <https://www.limburg.net/asbest>. Bij verwijdering van het dak kan de dakwerker ook meer informatie meedelen bij het verwijderingsproces.
