Asbestinventarisatetest

Martelaarslaan 129, 9000 Gent

Attestnummer : 20231012-000292.000

Zone 1: Hoofdgebouw

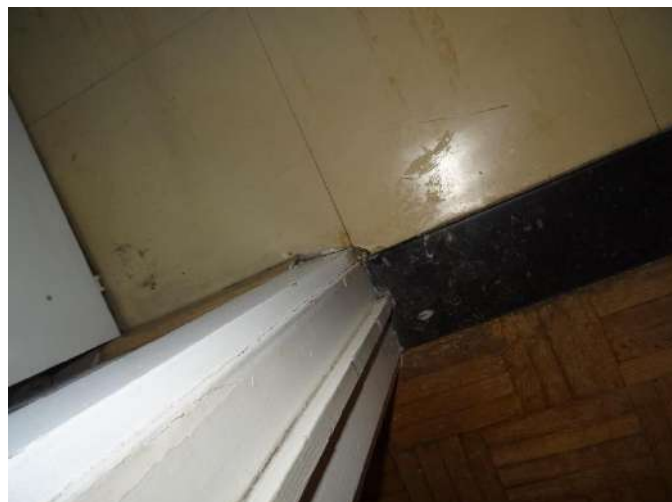
Fiche 1: vloerzeil

Beschrijving	vloerzeil
Omgeving	Binnen
Primaire drager	Vloer

Bindmiddel van materiaal	Lijm
--------------------------	------

Conclusie

Geen asbest

#	Type	Referentie	Resultaat
1.1	Puntmonster	MM3	Geen asbest

Gebondenheid op basis van bindmiddel	Hecht
Hoeveelheid (gewicht - aantal)	□ 4,00 kg - 1 stuk
Totaal gewicht	4,00 kg
Identificatiemethode	Vaststelling met monstername
Destructieve handeling voor identificatie	Ja

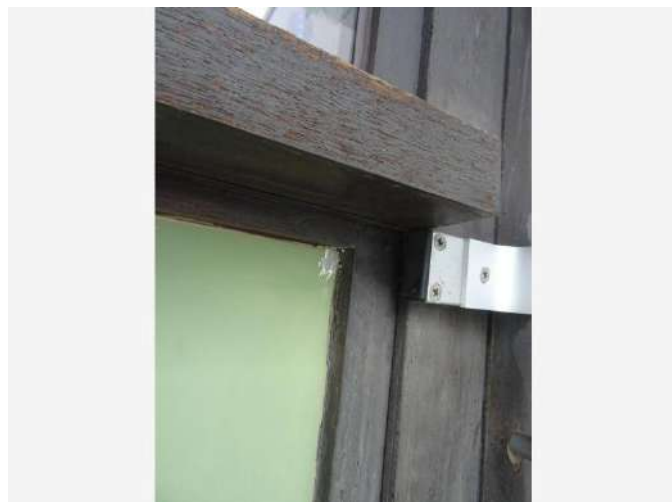
Fiche 3: groene plaat buitenzijde

Beschrijving	groene plaat buitenzijde
Omgeving	Buiten
Primaire drager	Wand buitenschil

Bindmiddel van materiaal	Cement
--------------------------	--------

Conclusie

Geen asbest

#	Type	Referentie	Resultaat
3.1	Puntmonster	MM2	Geen asbest

Gebondenheid op basis van bindmiddel	Hecht
Hoeveelheid (oppervlakte - dikte - aantal)	□ 6,15 m - 0,30 cm - 1 stuk ²
Totaal volume	0,018 m ³
Identificatiemethode	Vaststelling met monstername
Destructieve handeling voor identificatie	Ja
