Rapport de contrôle d'installations électriques à basse et à très basse tension

REF 143/2024/73935/02:2

DATE DU CONTRÔLE 13/08/2024 (09:21 - 12:03) AGENT VISITEUR Arnaud Bertinchamps
ADRESSE DU CONTRÔLE Rue Antoine 3 - 6820 Florenville TYPE DE CONTRÔLE Visite de contrôle vente ancienne installation (8.4.2.)

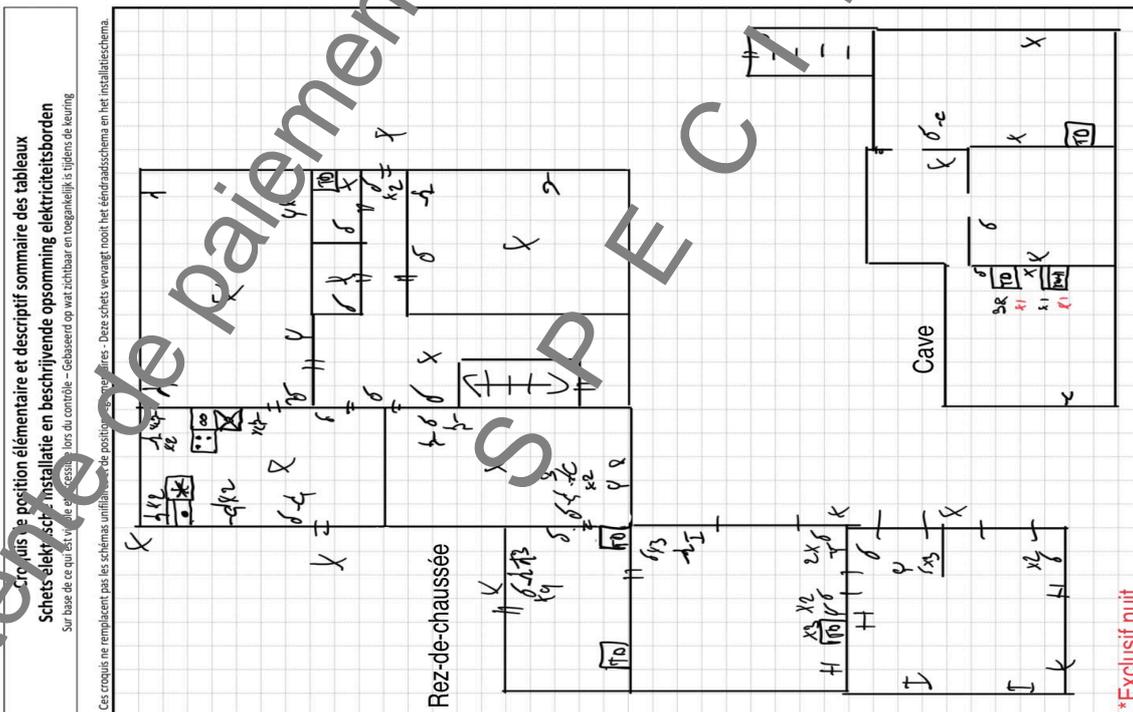
Croquis de position élémentaire et descriptif sommaire des tableaux

sur base de ce qui est visible et accessible lors du contrôle
Note : ces croquis ne remplacent pas les schémas unifilaires et de position réglementaires

*Exclusif nuit

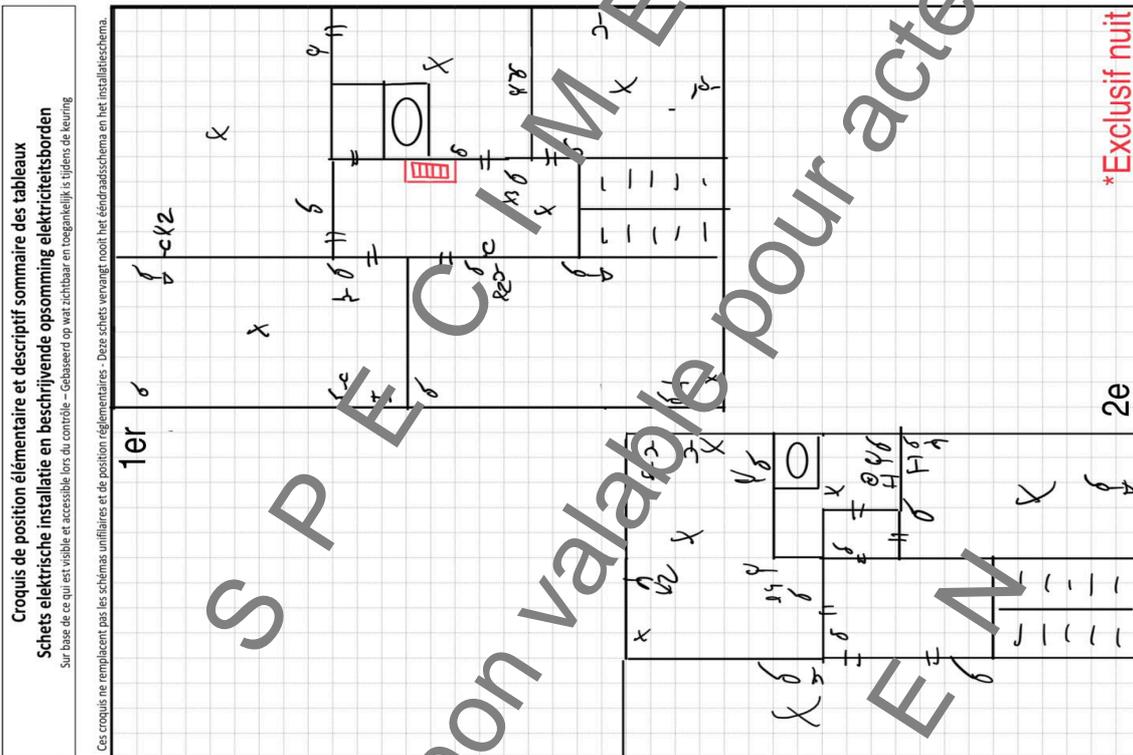
Croquis de position élémentaire et descriptif sommaire des tableaux

sur base de ce qui est visible et accessible lors du contrôle
 Note : ces croquis ne remplacent pas les schémas unifilaires et de position réglementaires
