Asbestinventarisatetest

Achttiende - Oogstwal 39/1, 3700 Tongeren

Attestnummer : 20231223-000138.000

Uitgegeven op : 23.12.2023

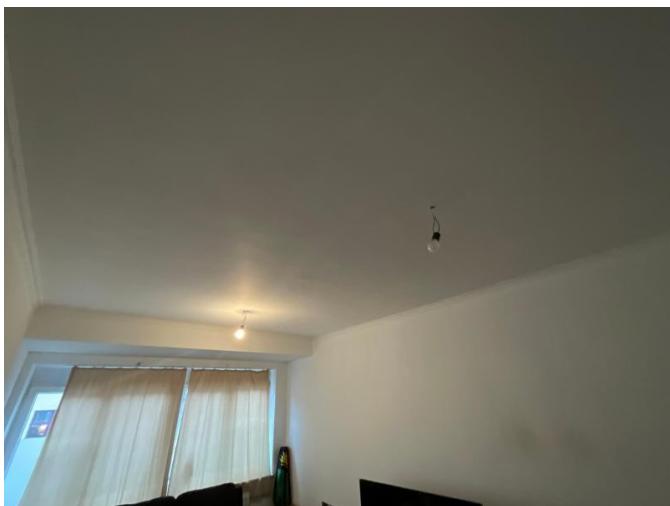
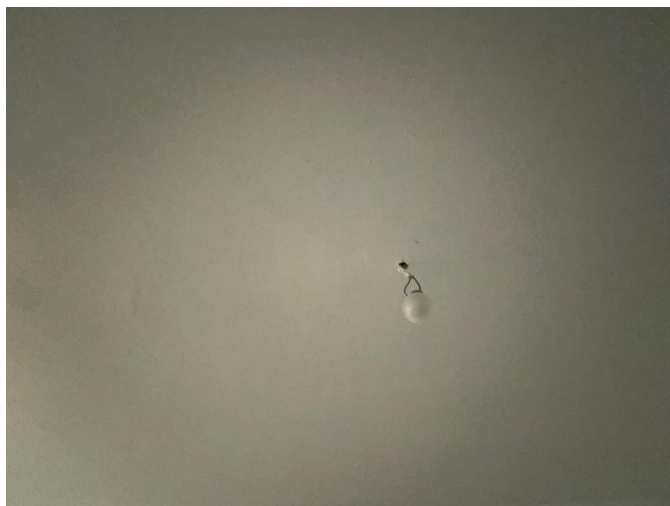
Fiche 2: Pleisterwerk Plafond

Geen asbest

Overzichtsfoto

Detailfoto

#	Type	Referentie	Resultaat
2.1	Mengmonster	#2	Geen asbest

Beschrijving	Pleisterwerk Plafond
Omgeving	Binnen
Primaire drager	Plafond
Bindmiddel van materiaal	Gips - kalk

Gebondenheid op basis van bindmiddel	Niet-hechtgebonden
Hoeveelheid (oppervlakte - dikte - aantal)	• 80,00 m ² - 0,30 cm - 1 stuk
Totaal volume	0,24 m ³
Identificatiemethode	Vaststelling met monstername
Destructieve handeling voor identificatie	Nee
