Asbestinventarisatattest

Kampveldweg 2A, 3740 Bilzen

Attestnummer : 20221220-000373.000

Zone 1: Hoofdgebouw

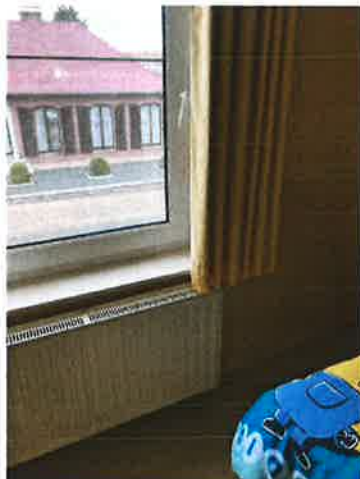
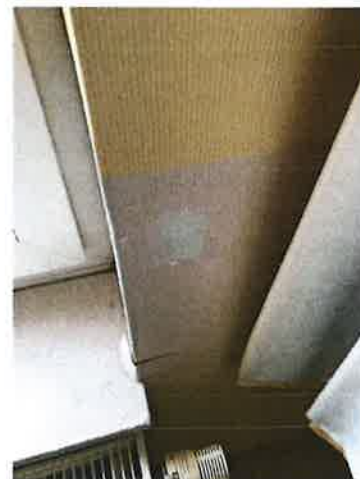
Fiche 1: Pleisterwerk muren

Geen asbest

#	Type	Referentie	Resultaat
1.1	Mengmonster	2022-033-A1	Geen asbest

Beschrijving	Pleisterwerk muren
Omgeving	Binnen
Primaire drager	Wand vrijstaand (scheidingsmuur, ...)

Bindmiddel van materiaal	Gips - kalk
Gebondenheid op basis van bindmiddel	Niet-hechtgebonden
Hoeveelheid (oppervlakte - dikte - aantal)	• 300,00 m ² - 1,00 cm - 1 stuk
Totaal volume	3,00 m ³
Identificatiemethode	Vaststelling met monstername
Destructieve handeling voor identificatie	Nee
Opmerking	Muren op boven verdieping uit gyproc of betegeld

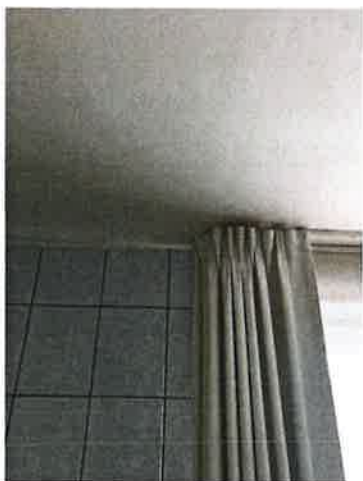
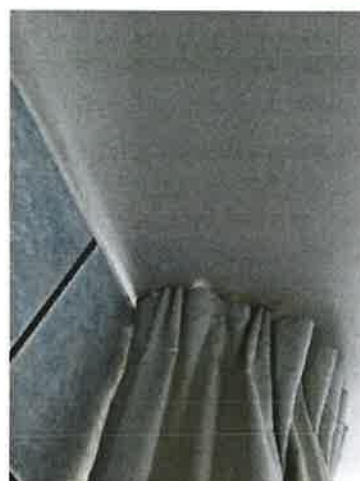
Fiche 2: Pleisterwerk plafond

Geen asbest

#	Type	Referentie	Resultaat
2.1	Mengmonster	2022-033-A2	Geen asbest

Beschrijving	Pleisterwerk plafond
Omgeving	Binnen
Primaire drager	Plafond

Bindmiddel van materiaal	Gips - kalk
Gebondenheid op basis van bindmiddel	Niet-hechtgebonden
Hoeveelheid (oppervlakte - dikte - aantal)	• 200,00 m ² - 1,00 cm - 1 stuk
Totaal volume	2,00 m ³
Identificatiemethode	Vaststelling met monstername
Destructieve handeling voor identificatie	Nee
