Asbestinventarisatetest

Schaaijenbosstraat 1, 3740 Bilzen

Attestnummer : 20230331-000308.000

Uitgegeven op : 31.03.2023

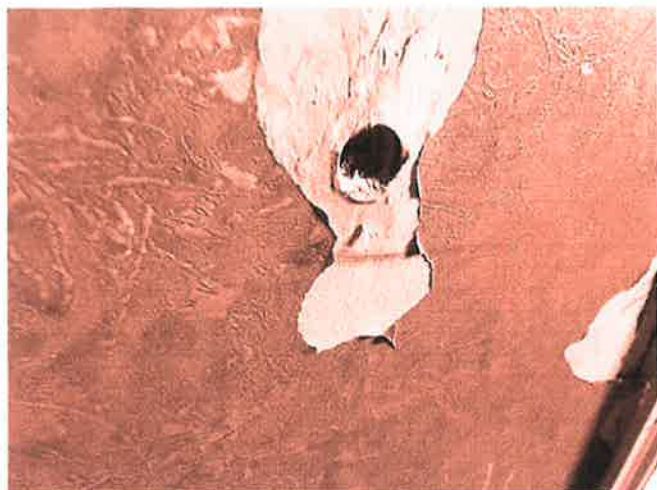
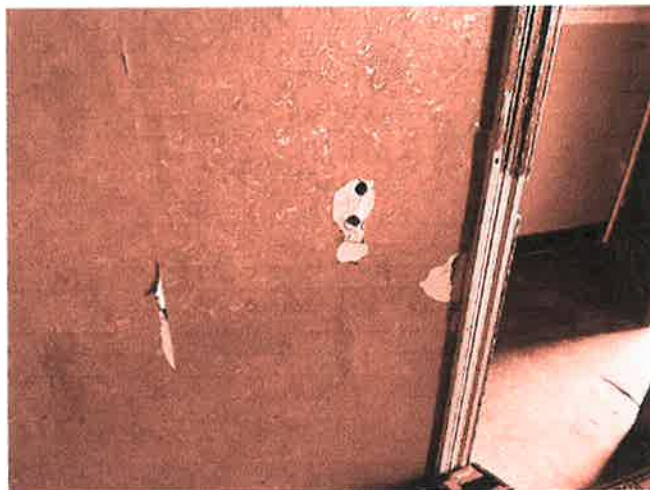
Fiche 2: Pleisterwerk

Geen asbest

Overzichtsfoto

Detailfoto

#	Type	Referentie	Resultaat
2.1	Mengmonster	1	Geen asbest

Beschrijving	Pleisterwerk
Omgeving	Binnen
Primaire drager	Binnenwand

Bindmiddel van materiaal	Gips - kalk
Gebondenheid op basis van bindmiddel	Niet-hechtgebonden
Hoeveelheid (oppervlakte - dikte - aantal)	• 300,00 m ² - 2,00 cm - 1 stuk
Totaal volume	6,00 m ³
Identificatiemethode	Vaststelling met monstername
Destructieve handeling voor identificatie	Ja
