# Asbestinventarisatetest

41012C0421/00Y003

Attestnummer : 20250930-000028.000

Uitgegeven op : 30.09.2025

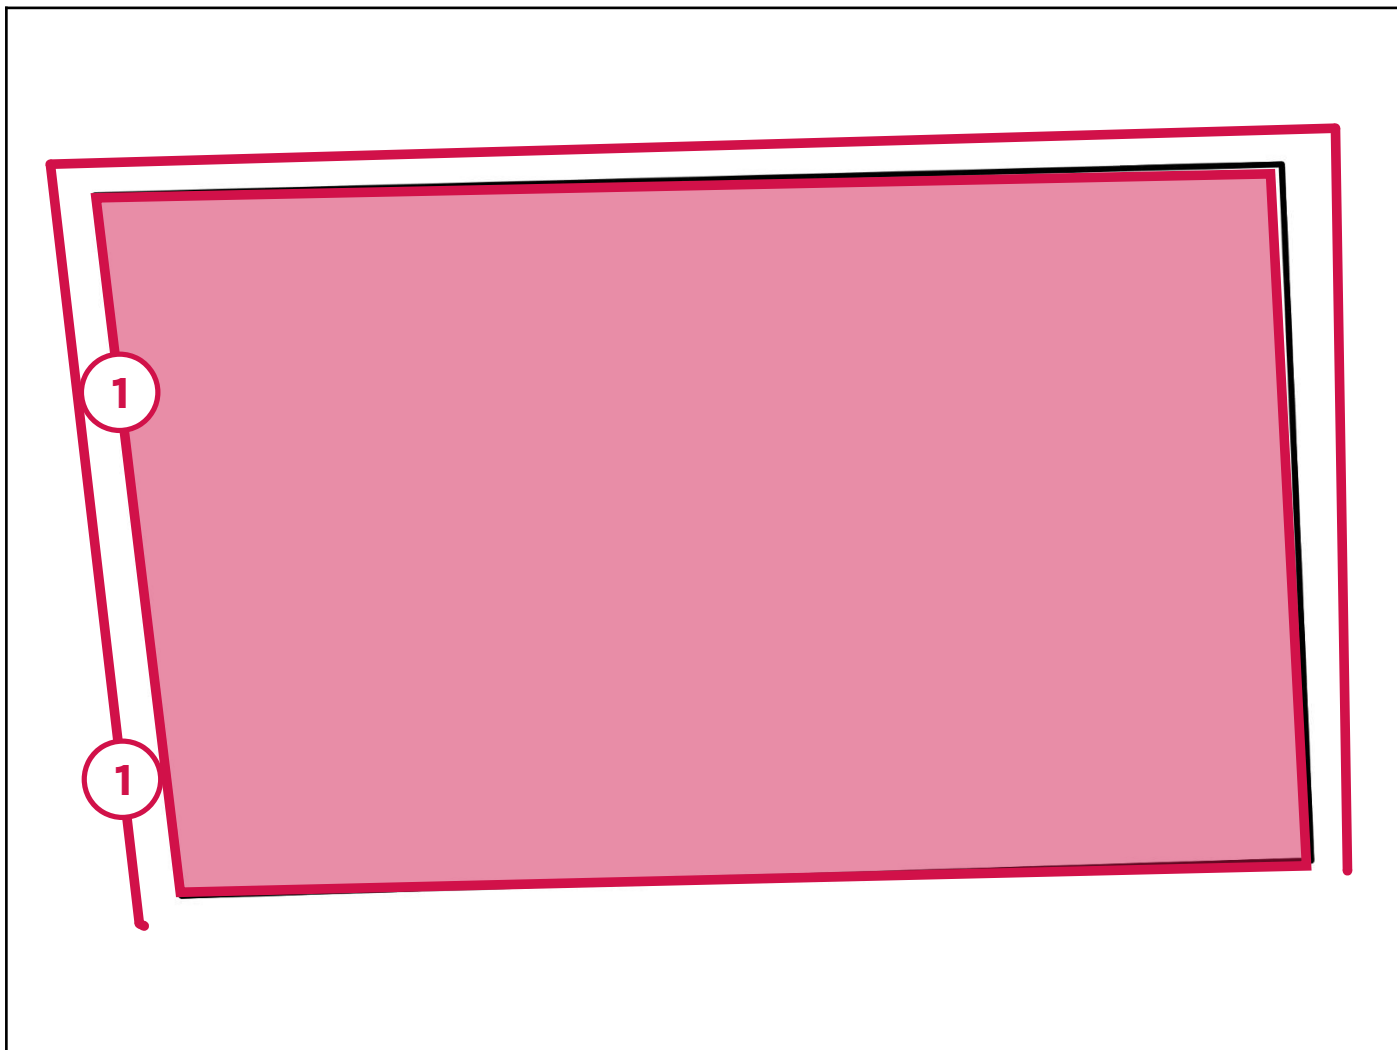
## Plan 1.1: Berghok plan

Beschrijving	Type	Actie
1. BR-Dak en Wanden-Golfplaten-G-Binnenlucht	Asbestmateriaal	Dringend verwijderen

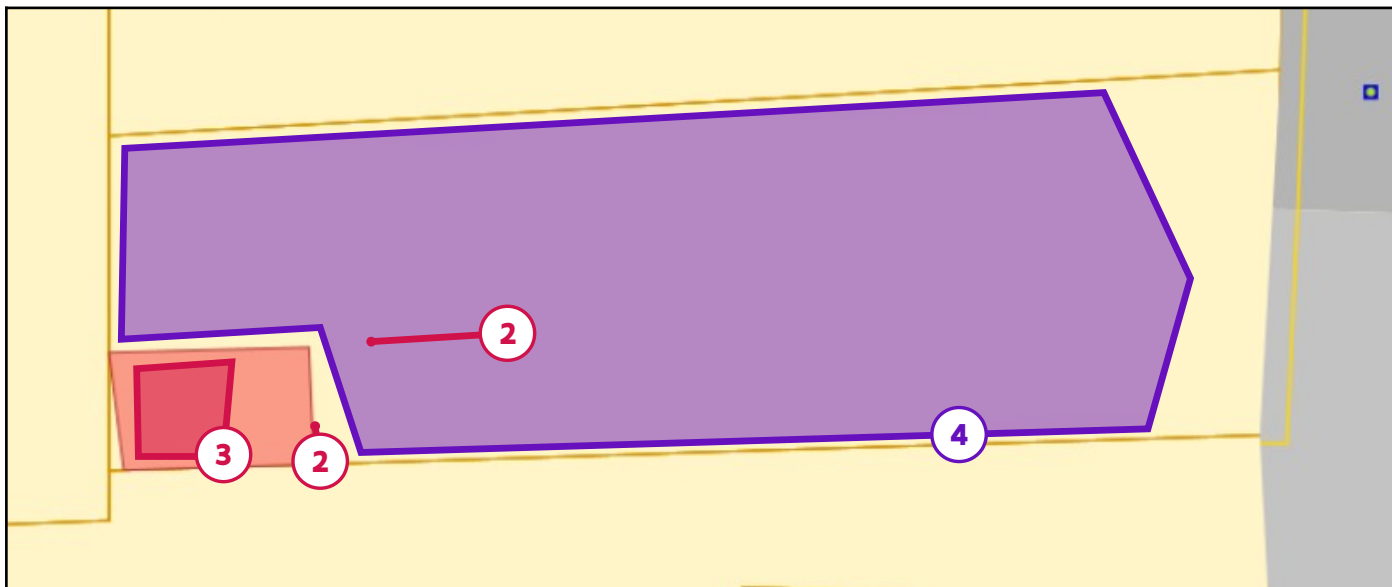
## Plan 2.1: Vaststellingen buiten de constructies

Beschrijving	Type	Actie
2. AF-Grond-Golfplaat-Gedemonteerde toepassing	Asbestmateriaal	Dringend verwijderen
3. AF-Grond-Golfplaat-Verwerking	Asbestmateriaal	Dringend verwijderen
4. BE-Overwoekerende vegetatie-Onderzoek onmogelijk	Beperking	-

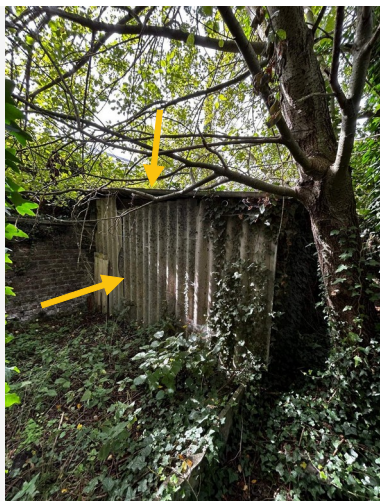
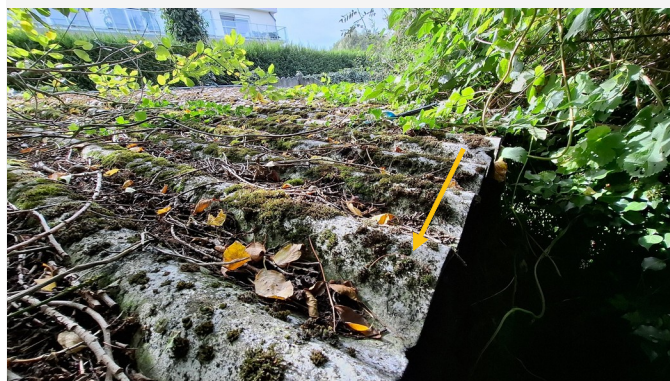
Overzichtsfoto

Detailfoto

Eindbeoordeling materiaalrisico	Hoog materiaalrisico en/of hoge kans op vezelvrijgave
---------------------------------	---

Gebondenheid	Categorie 1: hechtgebonden in oorsprong
Asbestsoort (vezeltype)	Crocidoliet aanwezig
Asbestconcentratie	Laag (< 50%)
Afschermingsgraad van het gehele materiaal	Geheel of deels (ook) vrij aan de binnenlucht
Toestand van het materiaal	Matig beschadigd, matig verweerd

Beschrijving	BR-Dak en Wanden-Golfplaten-G-Binnenlucht
Omgeving	Grenst aan binnen- en buitenlucht
Primaire drager	Plat dak
Asbestmateriaal	Dak- en gevelbekleding - Golfplaat
Bindmiddel van asbestmateriaal	Cement
Gebondenheid op basis van bindmiddel	Hecht
Hoeveelheid (oppervlakte - aantal)	• 39,50 m <sup>2</sup> - 1 stuk
Totale oppervlakte	39,50 m <sup>2</sup>
Eenvoudig bereikbaar	Ja
Bevestigingswijze	• Geschroefd
Identificatiemethode	Vaststelling zonder monsternamen
Destructieve handeling voor identificatie	Nee
Opmerking	<p>Er zijn golfplaten aanwezig als dakbedekking en wandbekleding van het berghok.</p> <p>De vermelde oppervlaktes, diktes en volumes betreffen een bereedeneerde schatting. Er worden geen rechten verleend aan deze oppervlaktes/diktes/volumes.</p>

Het asbestmateriaal valt onder de mijlpaal van 2034.

**Dringend verwijderen**

- Verwijder dit asbestmateriaal zo snel mogelijk. Volg de toestand goed op.
- Voer bijkomende staalname(s) uit.

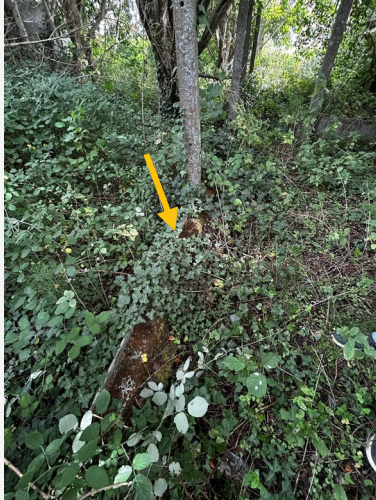
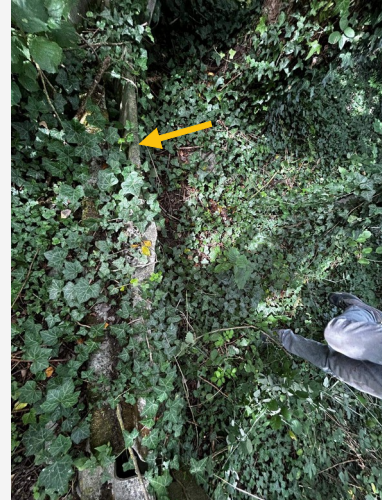
Overzichtsfoto

Detailfoto

Beschrijving	AF-Grond-Golfplaat-Gedemonteerde toepassing
Type afvalstof	Betreft stock-voorraad of gedemonteerde asbestmaterialen
Aanwezige resten	Er zijn nog golfplaten aanwezig op en langs het berghok.
Omgeving	Buiten
Primaire drager	Bodem
Asbestmaterialen	<ul style="list-style-type: none"><li>Dak- en gevelbekleding - Golfplaat</li></ul>
Bindmiddel van asbestmateriaal	Cement
Gebondenheid op basis van bindmiddel	Hecht
Hoeveelheid (gewicht - aantal)	<ul style="list-style-type: none"><li>6,00 kg - 1 stuk</li></ul>
Totaal gewicht	6,00 kg
Eenvoudig bereikbaar	Ja
Identificatiemethode	Vaststelling zonder monsternamen
Opmerking	Het vermelde gewicht betreft een beredeneerde schatting. Dit is geen maatstaf voor heffing.  Er zijn lossen stukken golfplaat aanwezig voor het berghok.

Het asbestmateriaal valt onder de mijlpaal van 2040.

**Dringend verwijderen**

- Verwijder het asbestafval.
- Voer bijkomende staalname(s) uit.

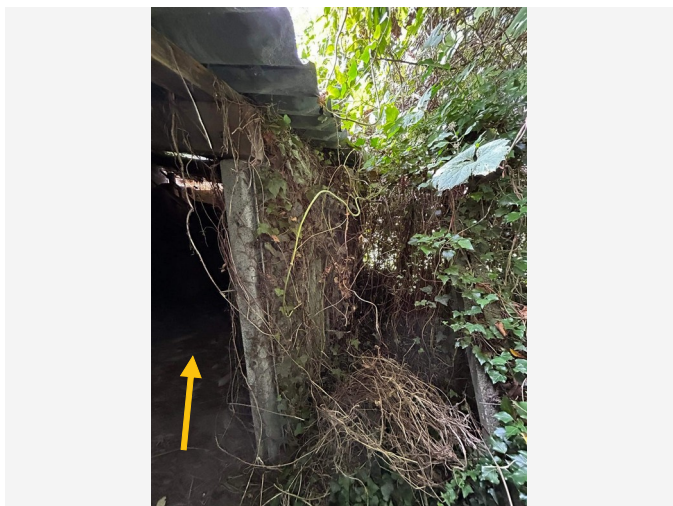
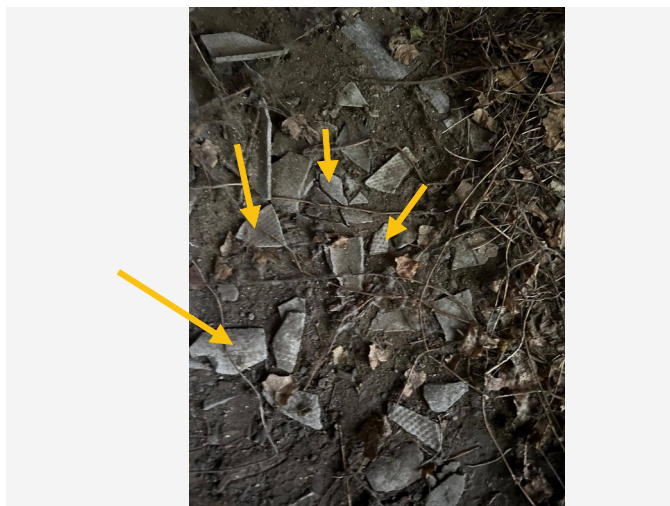
Overzichtsfoto

Detailfoto

Beschrijving	AF-Grond-Golfplaat-Verwering
Type afvalstof	Betreft resten (contaminatie) van verwering of beschadiging
Type resten (contaminatie)	<ul style="list-style-type: none"><li>• Stof, deeltjes &lt; 4 mm, flinters, gruis (vermengd in materiaal)</li></ul>
Besmette materialen	<ul style="list-style-type: none"><li>• Organisch materiaal (mos, mest, vegetatie, ...)</li></ul>
Bron van de resten	Er zijn nog golfplaten aanwezig op en rond het berghok.
Omgeving	Buiten
Primaire drager	Bodem
Gebondenheid resten	Niet hecht
Hoeveelheid (gewicht - aantal)	<ul style="list-style-type: none"><li>• 6,00 kg - 1 stuk</li></ul>
Totaal gewicht	6,00 kg
Eenvoudig bereikbaar	Ja
Identificatiemethode	Vaststelling zonder monsternamen
Opmerking	<p>Het vermelde gewicht betreft een beredeneerde schatting. Dit is geen maatstaf voor heffing.</p> <p>Er liggen kleine en grotere stukken gebroken golfplaten op de grond in het berghok vermengd met aarde, takken en bladeren.</p>

Het asbestmateriaal valt onder de mijlpaal van 2040.

**Dringend verwijderen**

- Verwijder het asbestafval.
- Voer bijkomende staalname(s) uit.

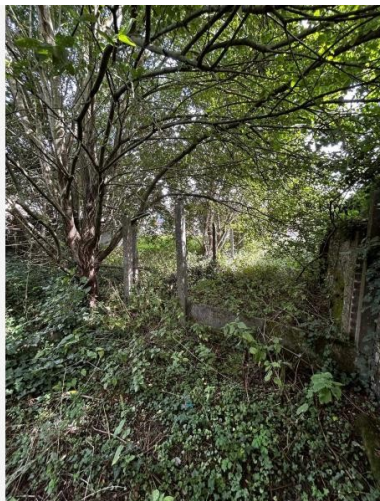
*Situeringfoto*

**Reden:** Overwoekerende vegetatie

**Uitleg van de asbestdeskundige:** De vegetatie is zo sterk overwoekerd dat een deel van het inspectiegebied niet toegankelijk is. Als deskundige kunnen wij dan ook geen volledig oordeel vellen over deze onderdelen van het inspectiegebied. Verder onderzoek is noodzakelijk zodra de vegetatie is geruimd. Conform ons inspectieprotocol inspecteren wij geen delen die niet veilig zijn of volledig overwoekerd zijn. De gebieden of ruimtes die we niet hebben kunnen onderzoeken, zijn aangeduid als een beperking.
