Asbestinventarisatetest

Bredabaan 622, 2170 Antwerpen

Attestnummer : 20240715-000254.000

Uitgegeven op : 15.07.2024

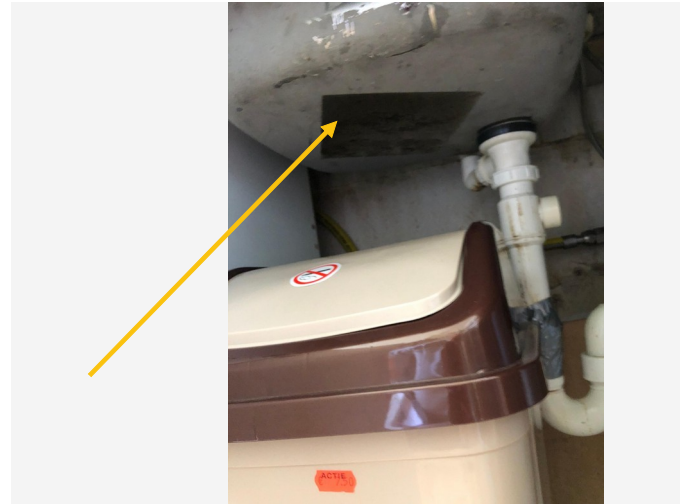
Risicobeoordeling

Eindbeoordeling materiaalrisico	Laag materiaalrisico en/of verlaagde kans op vezelvrijgave
---------------------------------	--

Gebondenheid	Categorie 1: hechtgebonden in oorsprong
Asbestsoort (vezeltype)	Crocidoliet aanwezig
Asbestconcentratie	Laag (< 50%)
Afschermingsgraad van het gehele materiaal	Geheel of deels (ook) vrij aan de binnenlucht
Toestand van het materiaal	Onbeschadigd, niet verweerd

Beschrijving	roofing spoelbak
Omgeving	Binnen
Primaire drager	Infrastructuur hemelwater (opvang en afvoer)
Asbestmateriaal	Dak- en gevelbekleding - Roofing
Bindmiddel van asbestmateriaal	Bitumen (roofing, teer, asfalt)
Gebondenheid op basis van bindmiddel	Hecht
Hoeveelheid (oppervlakte - aantal)	<ul style="list-style-type: none">• 0,01 m² - 1 stuk
Totale oppervlakte	0,01 m ²
Eenvoudig bereikbaar	Ja
Bevestigingswijze	<ul style="list-style-type: none">• Verlijmd, ingegoten, versmeerd
Identificatiemethode	Vaststelling zonder monstername Motivatie: Groot risico op structurele gevolgschade (lekschade, werking installatie,...)
Destructieve handeling voor identificatie	Nee

Het asbestmateriaal valt onder de mijlpaal van 2040.

Zorgvuldig beheren

- Zorg voor een veilig beheer. Vermijd het beschadigen van het asbestmateriaal. Controleer de toestand jaarlijks op wijzigingen.

- Eenvoudige handelingen: mag via doe-het-zelf of door werknemer(s) met opleidingsattest eenvoudige handelingen
dit kleine stuk roofing kan zelf op een veilige manier verwijderd worden.

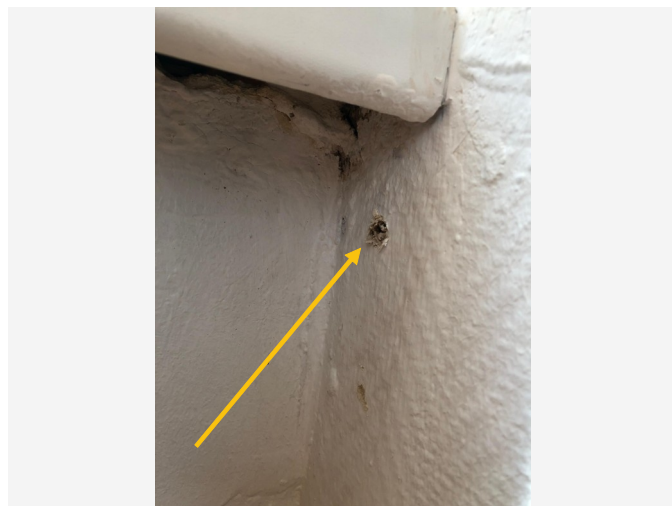
Geen asbest

#	Type	Referentie	Resultaat
5.1	Mengmonster	MM01 pleisterwerk	Geen asbest

Beschrijving	pleisterwerk
Omgeving	Binnen
Primaire drager	Binnenwand
Bindmiddel van materiaal	Gips - kalk
Gebondenheid op basis van bindmiddel	Niet-hechtgebonden
Hoeveelheid (oppervlakte - dikte - aantal)	• 150,00 m ² - 1,00 cm - 1 stuk
Totaal volume	1,50 m ³
Identificatiemethode	Vaststelling met monstername
Destructieve handeling voor identificatie	Ja
