# Asbestinventarisatetest

Bredabaan 622A, 2170 Antwerpen

Attestnummer : 20240715-000285.001

Uitgegeven op : 15.07.2024

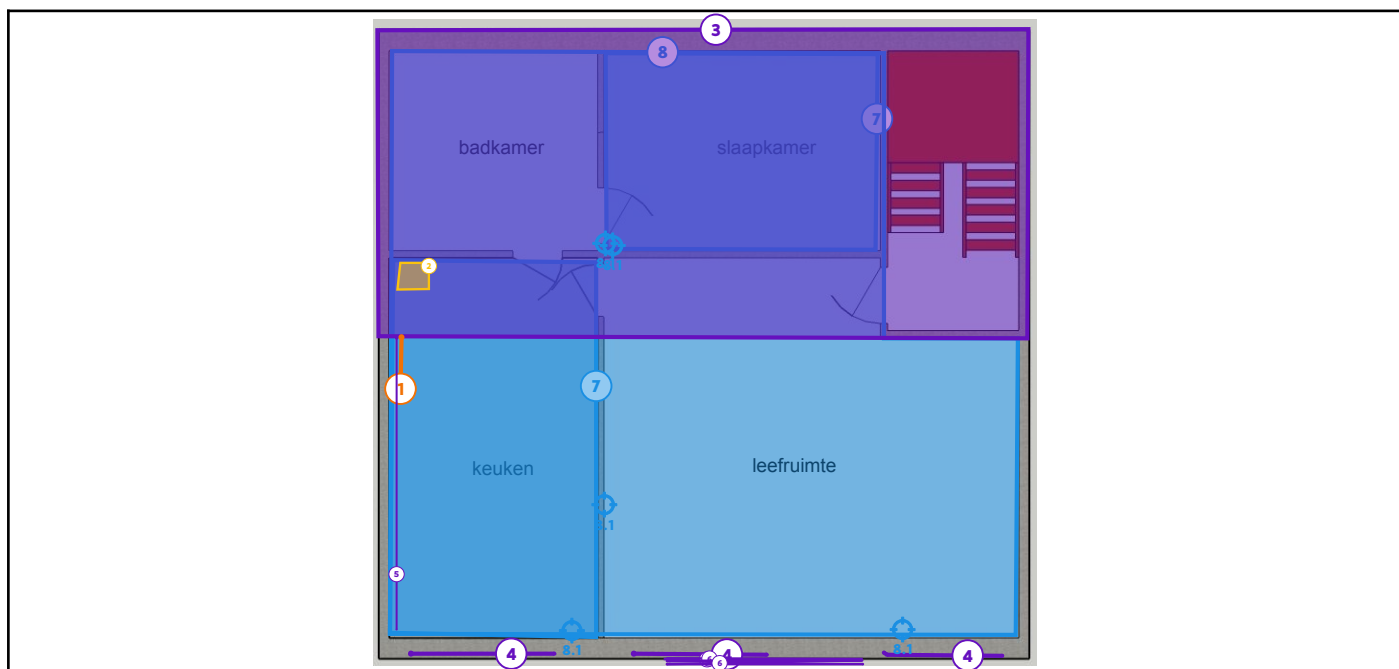
## Plan 1.1: appartement 2° verdieping foto

Beschrijving	Type	Actie
1. roofing spoelbak	Asbestmateriaal	<a href="#">Verwijderen</a>
2. cv ketel	Uitsluiting	-
3. geen onderdak aanwezig	Advies	-
4. raamkit	Advies	-
5. Faince tegellijm	Advies	-
6. roofing dak	Advies	-
7. vloerzeil	Geen asbest	-
8. pleisterwerk	Geen asbest	-
8.1 Code: MM01 pleisterwerk	Mengmonster	-

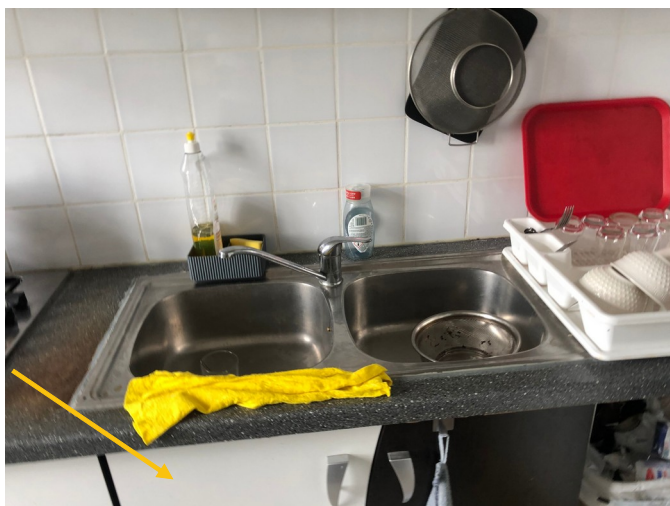
Overzichtsfoto

Het asbestmateriaal valt onder de mijlpaal van 2040.

Eindbeoordeling materiaalrisico	Verhoogd materiaalrisico en/of verhoogde kans op vezelvrijgave
---------------------------------	--

Gebondenheid	Categorie 1: hechtgebonden in oorsprong
Asbestsoort (vezeltype)	Crocidoliet aanwezig
Asbestconcentratie	Laag (< 50%)
Afschermingsgraad van het gehele materiaal	Geheel of deels (ook) vrij aan de binnenlucht
Toestand van het materiaal	Licht beschadigd, licht verweerd. Intact materiaal type Pical – asbestboard of categorie III 'gebondenheid'

Beschrijving	roofing spoelbak
Omgeving	Binnen
Primaire drager	Inrichting (meubilair, ...)
Asbestmateriaal	Dak- en gevelbekleding - Roofing
Bindmiddel van asbestmateriaal	Bitumen (roofing, teer, asfalt)
Gebondenheid op basis van bindmiddel	Hecht
Hoeveelheid (oppervlakte - aantal)	<ul style="list-style-type: none"><li>• 0,01 m<sup>2</sup> - 1 stuk</li></ul>
Totale oppervlakte	0,01 m <sup>2</sup>
Eenvoudig bereikbaar	Ja
Bevestigingswijze	<ul style="list-style-type: none"><li>• Verlijmd, ingegoten, versmeerd</li></ul>
Identificatiemethode	Vaststelling zonder monstername  Motivatie: Groot risico op structurele gevolgschade (lekschade, werking installatie,...)
Destructieve handeling voor identificatie	Nee

- Zorg voor een veilig beheer. Vermijd het beschadigen van het asbestmateriaal. Controleer de toestand jaarlijks op wijzigingen.

- Eenvoudige handelingen: mag via doe-het-zelf of door werknemer(s) met opleidingsattest eenvoudige handelingen  
Deze roofing kan op een vrij eenvoudige manier zelf veilig verwijderd worden.

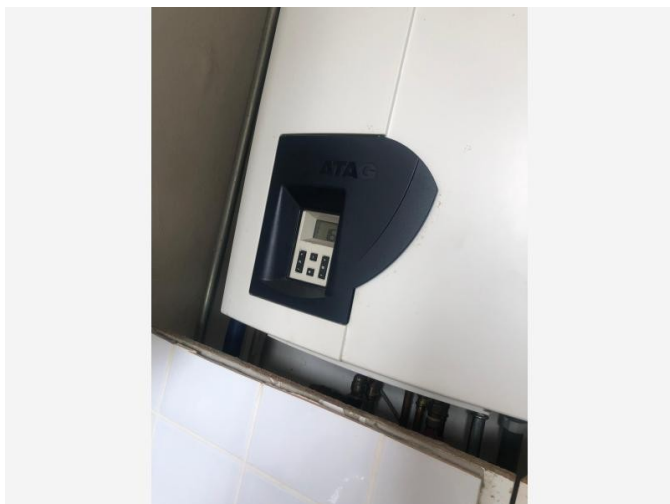
Situeringsfoto

**Bouwjaar:** 2008

*Constructies gebouwd vanaf 2001 moeten niet onderzocht worden*

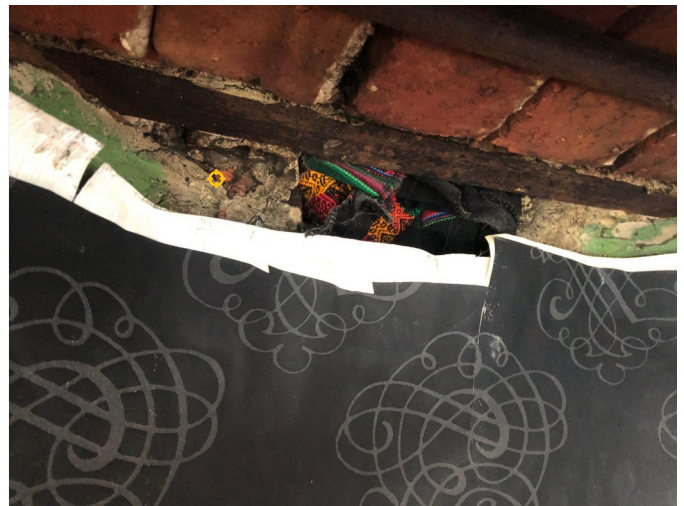
Overzichtsfoto

Geen asbest

#	Type	Referentie	Resultaat
8.1	Mengmonster	MM01 pleisterwerk	Geen asbest

Beschrijving	pleisterwerk
Omgeving	Binnen
Primaire drager	Binnenwand
Bindmiddel van materiaal	Gips - kalk
Gebondenheid op basis van bindmiddel	Niet-hechtgebonden
Hoeveelheid (oppervlakte - dikte - aantal)	• 125,00 m <sup>2</sup> - 1,00 cm - 1 stuk
Totaal volume	1,25 m <sup>3</sup>
Identificatiemethode	Vaststelling met monstername
Destructieve handeling voor identificatie	Ja
