**KEURINGSVERSLAG VAN ELEKTRISCHE INSTALLATIES OP LAAGSPANNING EN OP ZEER LAGE SPANNING (BOEK 1 – KB 03/10/2024) – ALGEMENE DIRECTIE ENERGIE - HUISHOUDELIJKE INSTALLATIE**

**Basis van het onderzoek: Controlebezoek van een oude huishoudelijke elektrische installatie van een wooneenheid bij verkoop volgens boek 1: Deel 8 hoofdst. 8.4. afd. 8.4.2**

**Dossiernr:** KEA2601478  
**Verslagnr:** KV24626-WPE

**Installatie**  
Huishoudelijke installatie  
Brechtsebaan 268A  
2900 Schoten

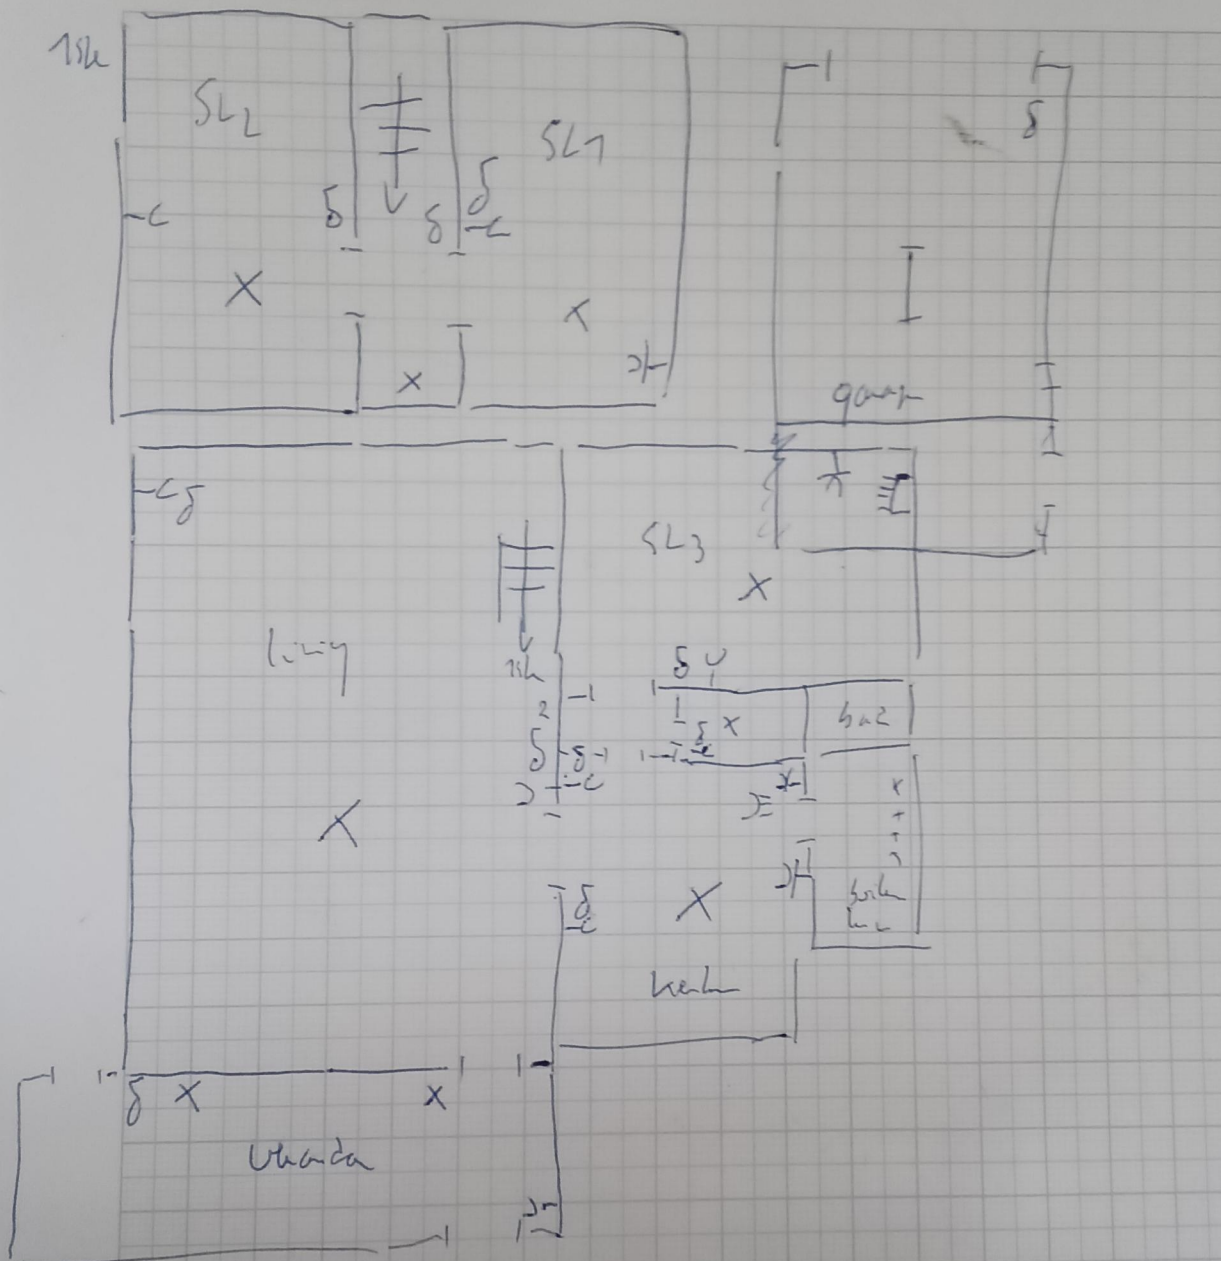
1. Schema volgens nota 70 van FOD economie

**Disclaimer:** Schema opgesteld volgens onderafdeling 8.4.2.2.d van het AREI. Het schema geeft enkel de toestand en de plaats van de zichtbare en bereikbare toestellen op het ogenblik van de inspectie. Er is geen noodzakelijk verband tussen de kringen op het eendraadsschema en de geplaatste toestellen in het installatieschema! Deze schema's vervangen in geen geval de verplichte eendraadsschema's en de installatieschema's zoals vereist volgens art. 4.1.1.2.2. afdeling 9.1.1 en afdeling 9.1.2 van het AREI.
