Keuringsverslag van een elektrische laagspanning- en zeer lage spanningsinstallatie

Datum keuring: 31/01/2024

Straatnaam Fabiolalaan
Huisnummer 29
Busnummer
Postcode 8880
Gemeente Ledegem
Land België

Controlebezoek van een huishoudelijke installatie volgens (KB 08/09/2019) - AREI Boek 1- 6.5. en 4.2.4.3.

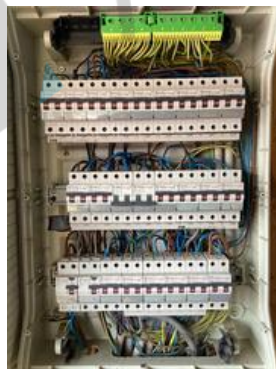
Afbeelding schakel- en verdeelbord:

Visueel nazicht (algemeen)	NOK	Directe aanraking	NOK	Indirecte aanraking	OK
Aansluitingen	NOK	schema in bijlage door Aceg vzw	NA		
Equipotentiale verbindingen	OK	Doorsnede geleiders	OK		
Continuïteit	NOK	Verlichting / toestellen	OK

I5.02 De aanduiding van de stroomkringen en/of apparatuur, aansluitklemmen, enz dient aangebracht of vervolledigd te worden. (Boek 1 Onderafdeling 3.1.3.1. en 3.1.3.3.A. en 5.1.6.1)

I5.10 Niet gebruikte invoeringen van het verdeelbord zijn niet correct of onvoldoende afgedicht. (Boek 1 Afdeling 5.1.4. en 4.2.2.3.)
