Rapport de contrôle d'installations électriques à basse et à très basse tension

RÉF. 81/2023/65394/01:2

DATE DU CONTRÔLE 10/05/2023 AGENT VISITEUR Paul Thomas de Mahieu
ADRESSE DU CONTRÔLE Avenue Paul Pastur 236 - 6032 Mont-sur-Marchienne TYPE DE CONTRÔLE Visite de contrôle vente ancienne installation (8.4.2.)

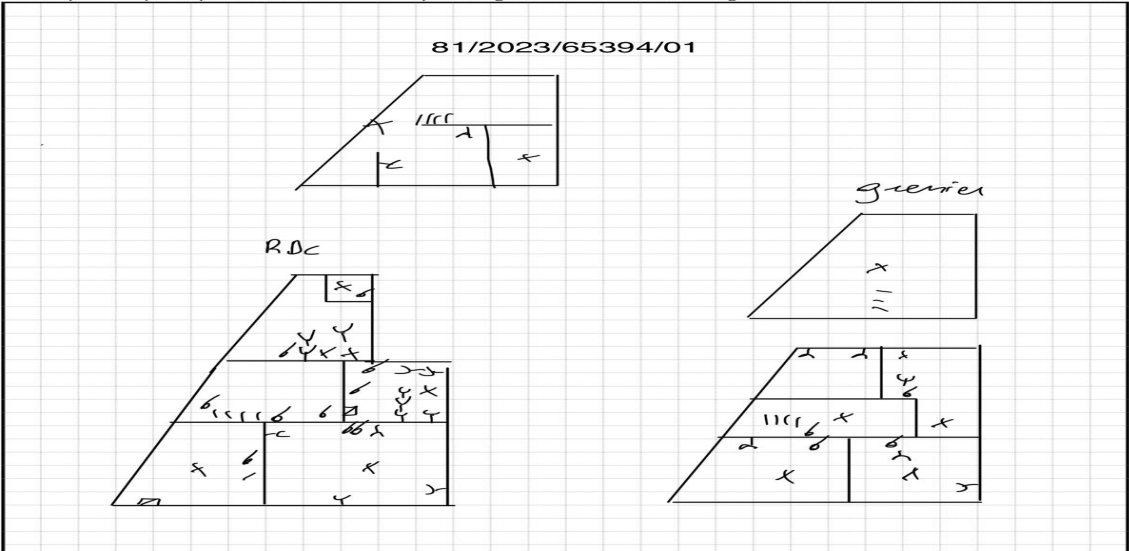
81/2023/65394/01

Croquis de position élémentaire et descriptif sommaire des tableaux
Schets elektrische installatie en beschrijvende opsomming elektriciteitsborden
 Sur base de ce qui est visible et accessible lors du contrôle - Gebaseerd op wat zichtbaar en toegankelijk is tijdens de keuring
