Asbestinventarisatetest

Koningstraat 102, 8930 Mene

Attestnummer : 20230614-000459.000

Asbestveilig

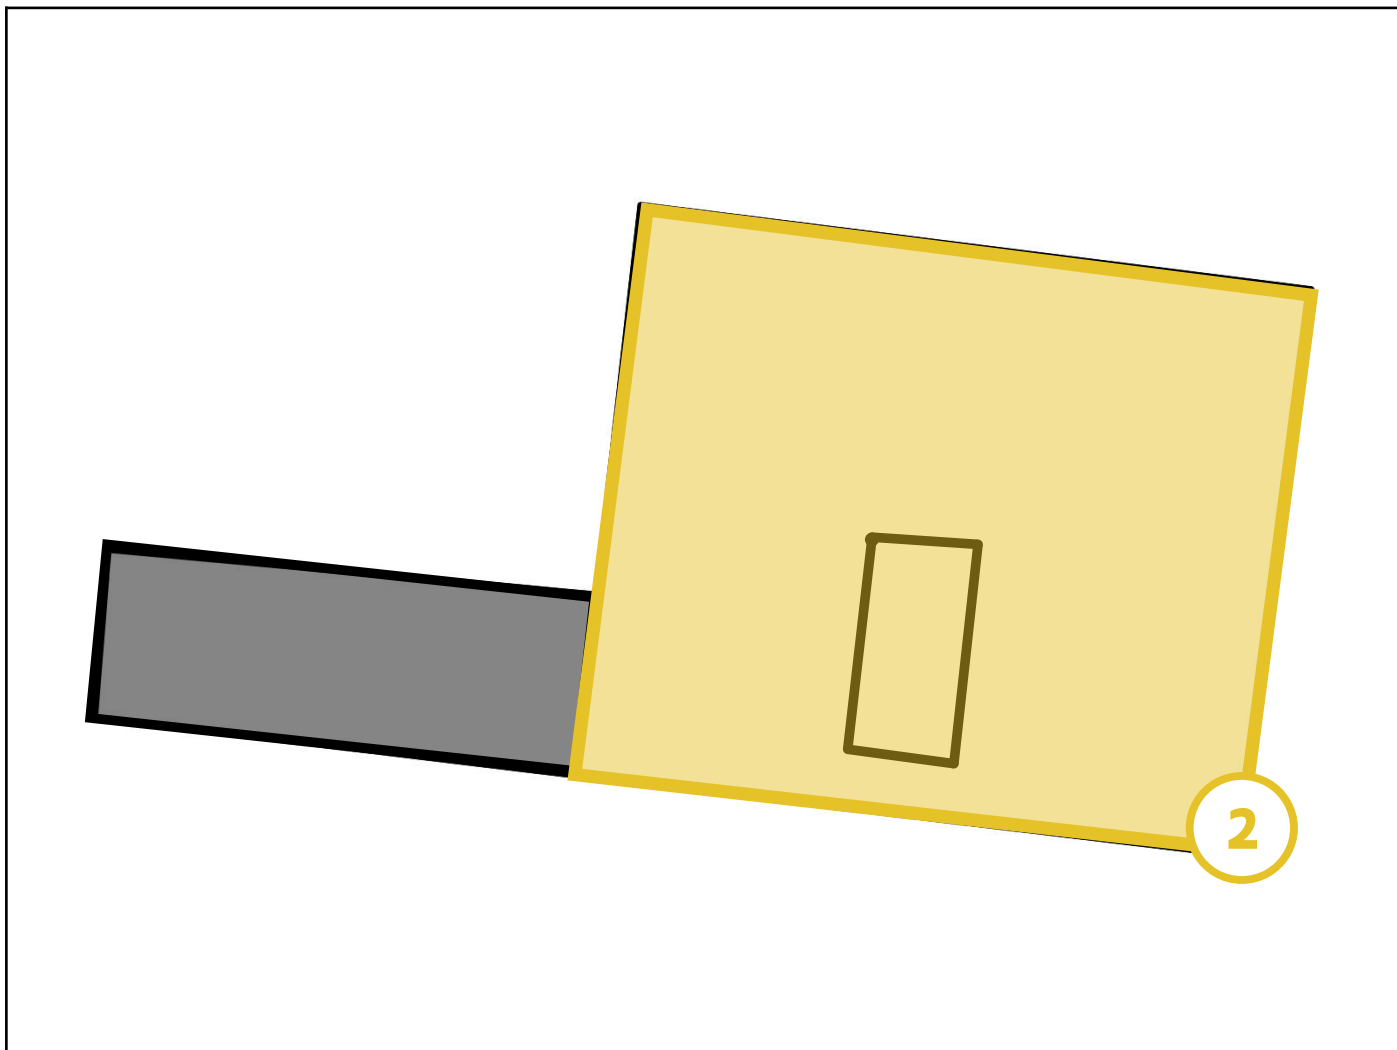
Plan 1.3: zolderverdiep

Beschrijving	Type	Actie
2. onderdak hoofdgebouw	Asbestmateriaal	Zorgvuldig beheren

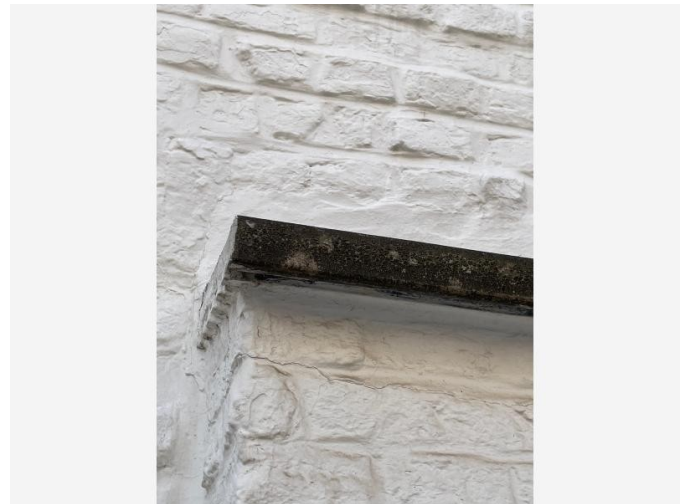
Overzichtsfoto

Detailfoto

Het asbestmateriaal valt onder de mijlpaal van 2040.

Eindbeoordeling materiaalrisico	Zeer laag materiaalrisico en/of zeer lage kans op vezelvrijgave
---------------------------------	---

Gebondenheid	Categorie 1: hechtgebonden in oorsprong
Asbestsoort (vezeltype)	Alleen chrysotiel
Asbestconcentratie	Laag (< 50%)
Afschermingsgraad van het gehele materiaal	Geheel of deels vrij aan de buitenlucht
Toestand van het materiaal	Onbeschadigd, niet verweerd

Beschrijving	asbesthoudend muurdeksel
Omgeving	Buiten
Primaire drager	Wand buitenschil
Asbestmateriaal	muurdeksel
Bindmiddel van asbestmateriaal	Cement
Gebondenheid op basis van bindmiddel	Hecht
Hoeveelheid (gewicht - aantal)	• 135,00 kg - 1 stuk
Totaal gewicht	135,00 kg
Eenvoudig bereikbaar	Ja

- Zorg voor een veilig beheer. Vermijd het beschadigen van het asbestmateriaal. Controleer de toestand jaarlijks op wijzigingen.
- Zorg voor een veilig beheer en verwijder dit asbestmateriaal wanneer het bij werken eenvoudig bereikbaar wordt. Controleer de toestand jaarlijks op wijzigingen.

- Eenvoudige handelingen: mag via doe-het-zelf of door werknemer(s) met opleidingsattest eenvoudige handelingen
Hechtgebonden asbest kan via eenvoudige handelingen verwijderd worden, mits dragen nodige PBM's.
Personeel dient jaarlijks opleiding te volgen bij verwijdering asbest.

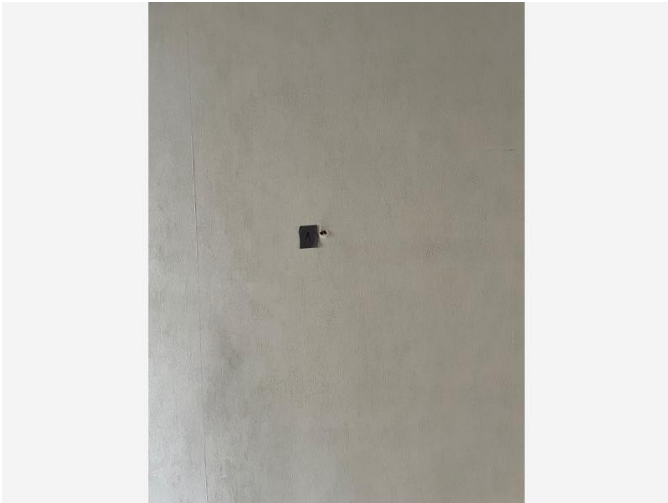
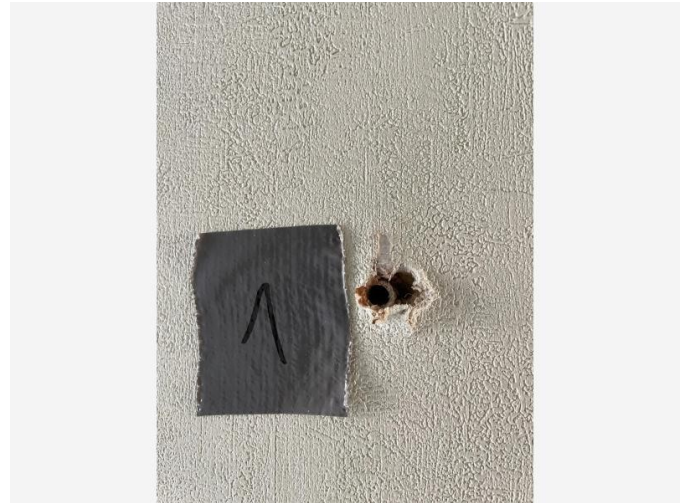
Fiche 3: pleisterwerk muren

Overzichtsfoto

Detailfoto

Geen asbest

#	Type	Referentie	Resultaat
3.1	Mengmonster	1	Geen asbest

Beschrijving	pleisterwerk muren
Omgeving	Binnen
Primaire drager	Binnenwand
