# Asbestinventarisatetest

34027F0035/00K008

Attestnummer : **20241016-000386.000**

Uitgegeven op : **16.10.2024**

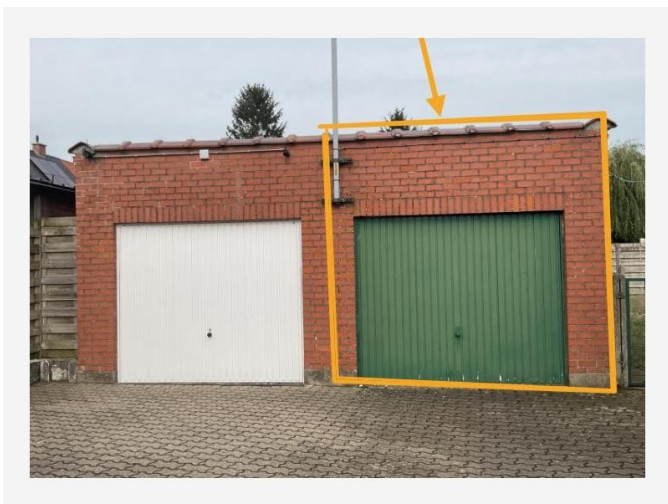
Situeringsfoto

### Tijdelijke beperking

**Reden:** Slotvaste toegangspoort, -deur of -luik

**Uitleg van de asbestdeskundige:** Gedwongen openbare verkoop: garage niet toegankelijk tijdens .

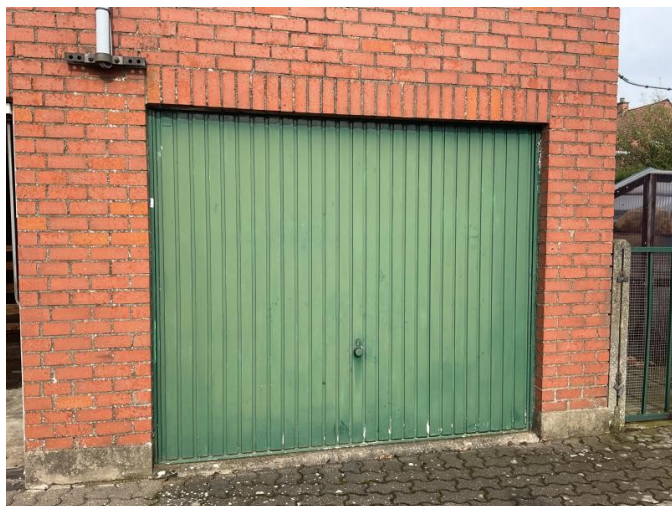
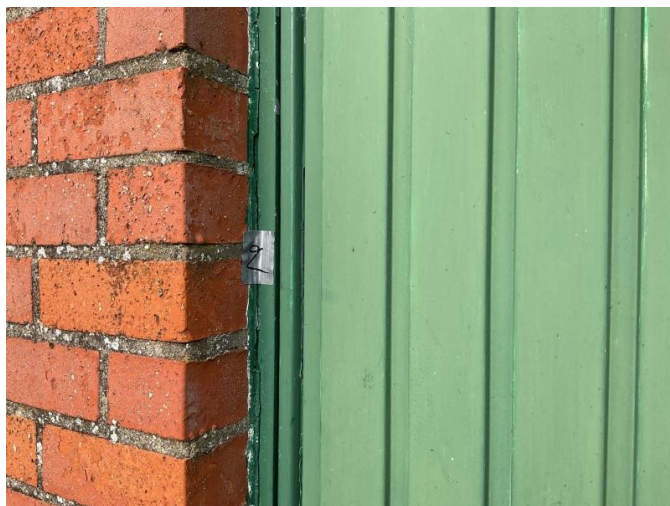
## Fiche 2: Kit garagepoort

Geen asbest

#	Type	Referentie	Resultaat
2.1	Puntmonster	2	Geen asbest

Beschrijving	Kit garagepoort
Omgeving	Buiten
Primaire drager	Dakopening (raam, ...)
Bindmiddel van materiaal	Kitten, mastiek, pasta
Gebondenheid op basis van bindmiddel	Hecht
Hoeveelheid (gewicht - aantal)	<ul style="list-style-type: none"><li>• 10,00 kg - 1 stuk</li></ul>
Totaal gewicht	10,00 kg
Identificatiemethode	Vaststelling met monstername
Destructieve handeling voor identificatie	Ja
Opmerking	Hoeveelheden zijn een inschatting en niet bindend.

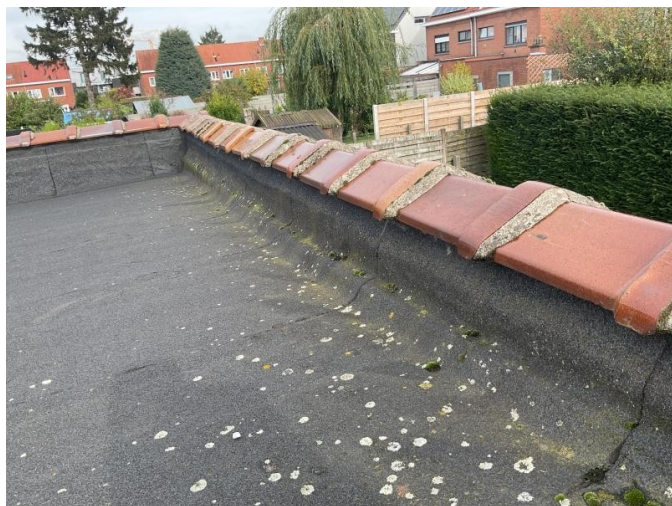
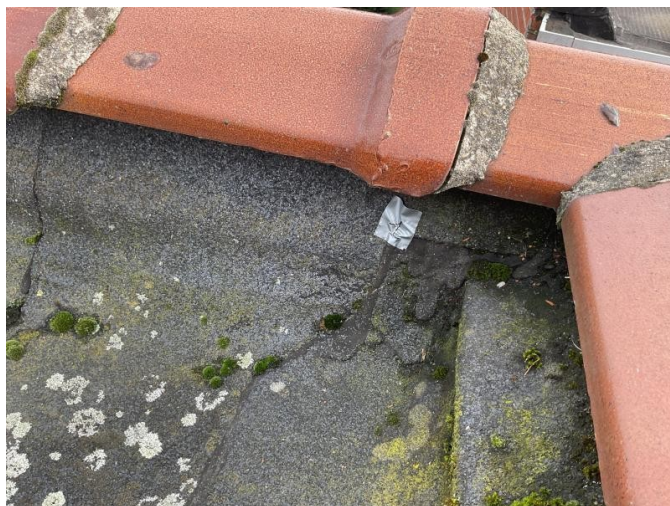
## Fiche 3: Roofing

Geen asbest

#	Type	Referentie	Resultaat
3.1	Puntmonster	1	Geen asbest

Beschrijving	Roofing
Omgeving	Buiten
Primaire drager	Plat dak
Bindmiddel van materiaal	Bitumen (roofing, teer, asfalt)
Gebondenheid op basis van bindmiddel	Hecht
Hoeveelheid (oppervlakte - aantal)	• 25,00 m <sup>2</sup> - 1 stuk
Totale oppervlakte	25,00 m <sup>2</sup>
Identificatiemethode	Vaststelling met monstername
Destructieve handeling voor identificatie	Nee
Opmerking	Staalname tot op de eventuele onderliggende lagen is niet mogelijk zonder uitbreiding naar een destructief onderzoek.
