Asbestinventarisatetest

Patriottenstraat 8, 2600 Antwerpen

Attestnummer : 20230226-000202.000

Uitgegeven op : 26.02.2023

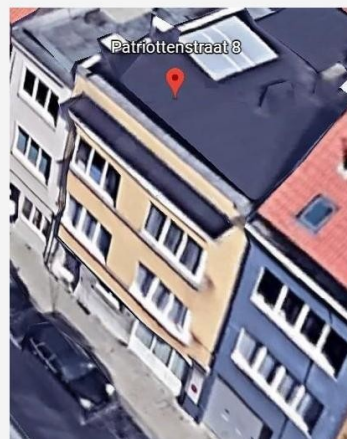
Eindbeoordeling materiaalrisico	Laag materiaalrisico en/of verlaagde kans op vezelvrijgave
---------------------------------	--

Gebondenheid	Categorie 1: hechtgebonden in oorsprong
Asbestsoort (vezeltype)	Crocidoliet aanwezig
Asbestconcentratie	Laag (< 50%)
Afschermingsgraad van het gehele materiaal	Geheel of deels vrij aan de buitenlucht
Toestand van het materiaal	Onbeschadigd, niet verweerd

Beschrijving	Plat dak woning
Omgeving	Buiten
Primaire drager	Plat dak
Asbestmateriaal	Dak- en gevelbekleding - Roofing
Bindmiddel van asbestmateriaal	Bitumen (roofing, teer, asfalt)
Gebondenheid op basis van bindmiddel	Hecht
Hoeveelheid (oppervlakte - aantal)	• 96,00 m ² - 1 stuk
Totale oppervlakte	96,00 m ²
Eenvoudig bereikbaar	Ja
Bevestigingswijze	• Verlijmd, ingegoten, versmeerd

Identificatiemethode	Vaststelling zonder monstername Motivatie: Groot risico op structurele gevolgschade (lekschade, werking installatie,...)
Destructieve handeling voor identificatie	Nee

- Zorg voor een veilig beheer. Vermijd het beschadigen van het asbestmateriaal. Controleer de toestand jaarlijks op wijzigingen.

- Eenvoudige handelingen: mag via doe-het-zelf of door werknemer(s) met opleidingsattest eenvoudige handelingen in buitenlucht met weinig kans op vezelvrijgave bij verwijderen mits in acht houden van veiligheidsmaatregelen en beschermingskledij
- Eenvoudige handelingen: enkel door erkend asbestverwijderaar bij voorkeur

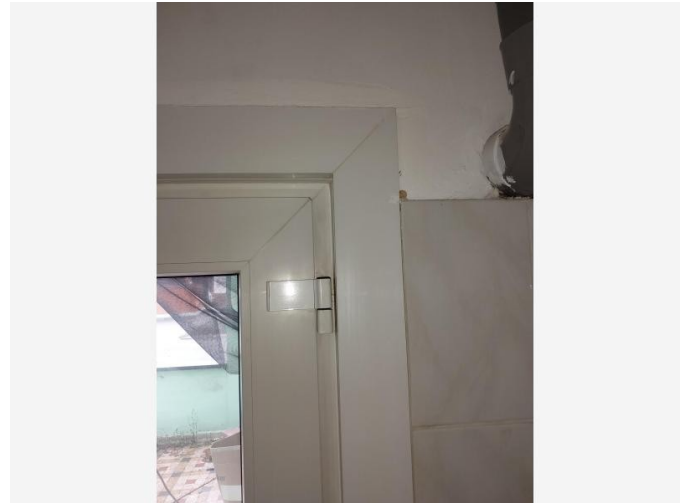
Geen asbest

#	Type	Referentie	Resultaat
3.1	Mengmonster	MW3	Geen asbest

Beschrijving	pleisterwerk muren
Omgeving	Binnen
Primaire drager	Binnenwand
Bindmiddel van materiaal	Cement

Gebondenheid op basis van bindmiddel	Hecht
Hoeveelheid (gewicht - aantal)	• 3.750,00 kg - 1 stuk
Totaal gewicht	3.750,00 kg
Identificatiemethode	Vaststelling met monstername
Destructieve handeling voor identificatie	Nee

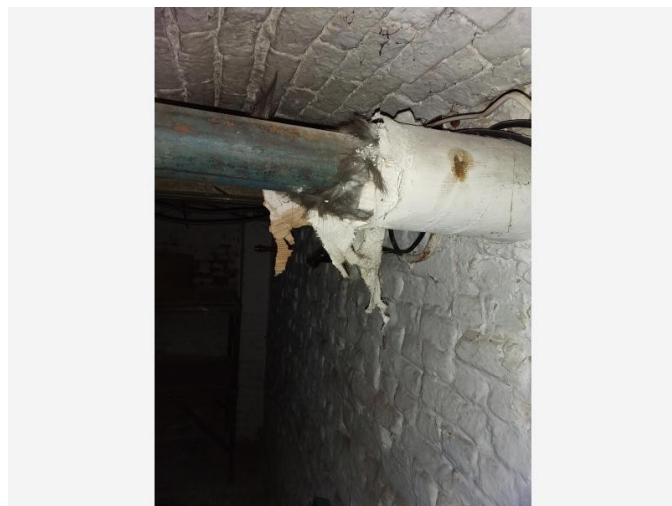
Fiche 4: Thermische leidingisolatie in gips

Geen asbest

#	Type	Referentie	Resultaat
4.1	Mengmonster	PI 1	Geen asbest

Beschrijving	Thermische leidingisolatie in gips
Omgeving	Binnen
Primaire drager	Sanitaire infrastructuur en uitrusting (toe- en afvoer)
Bindmiddel van materiaal	Gips - kalk

Gebondenheid op basis van bindmiddel	Niet-hechtgebonden
Hoeveelheid (lengte - omtrek - dikte - aantal)	<ul style="list-style-type: none">• 15,00 m - 30,00 cm - 2,00 cm - 1 stuk
Totaal volume	0,09 m ³
Identificatiemethode	Vaststelling met monstername
Destructieve handeling voor identificatie	Nee
