Asbestinventarisatetest

Holle Weg 47, 2550 Kontich

Attestnummer : 20230817-000151.000

Asbestveilig

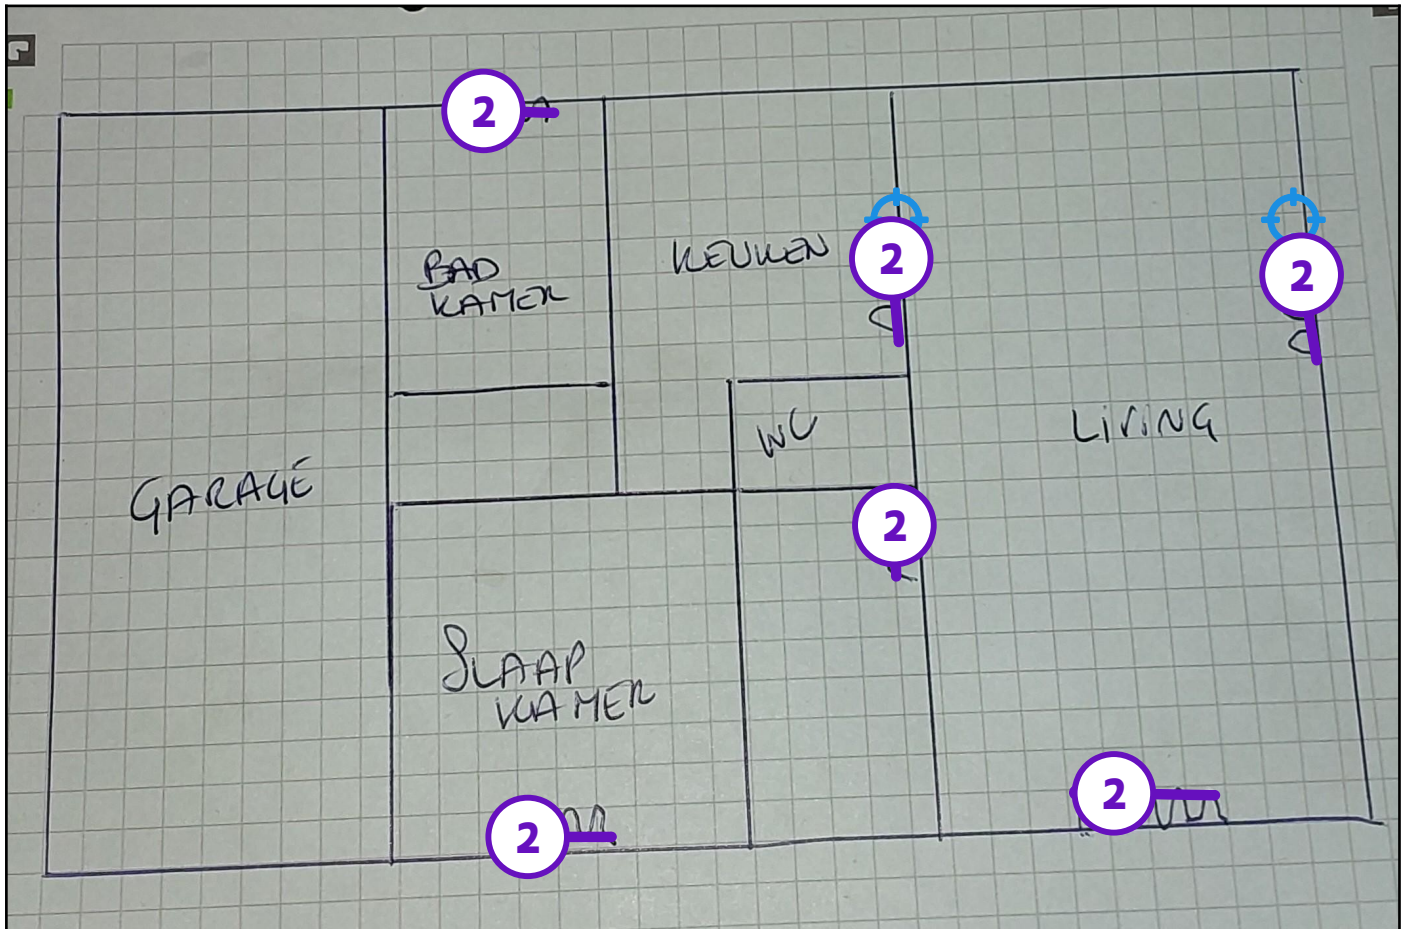
Plan 1.1: plan

Beschrijving	Type	Actie
2. gietijzeren verwarmingselementen	Advies	-
3. pleisterwerk muren	Geen asbest	-
3.1 Code: MW 1	Mengmonster	-

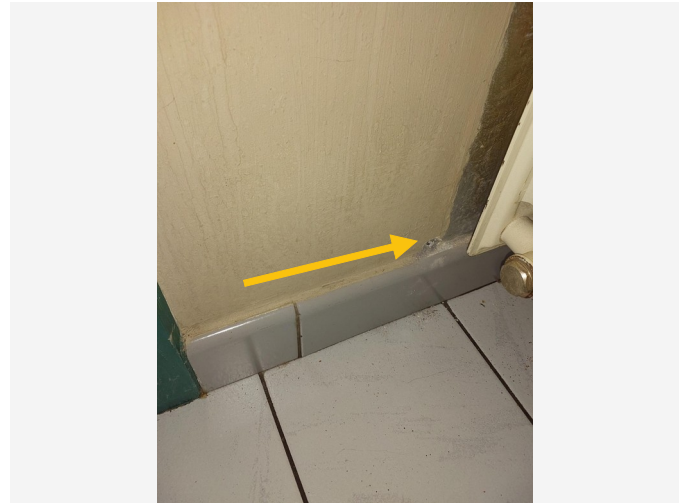
Overzichtsfoto

Detailfoto

Geen asbest

#	Type	Referentie	Resultaat
3.1	Mengmonster	MW 1	Geen asbest

Beschrijving	pleisterwerk muren
Omgeving	Binnen
Primaire drager	Binnenwand
Bindmiddel van materiaal	Gips - kalk

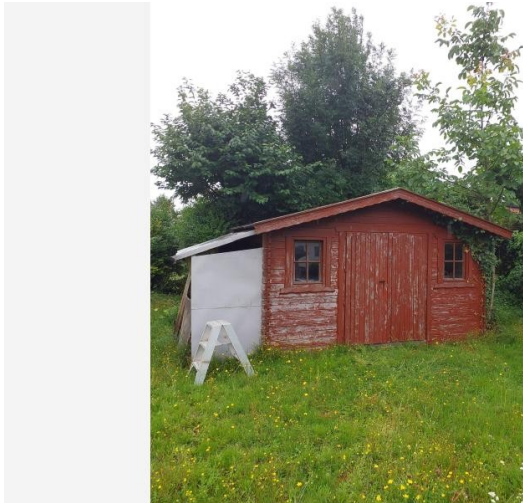
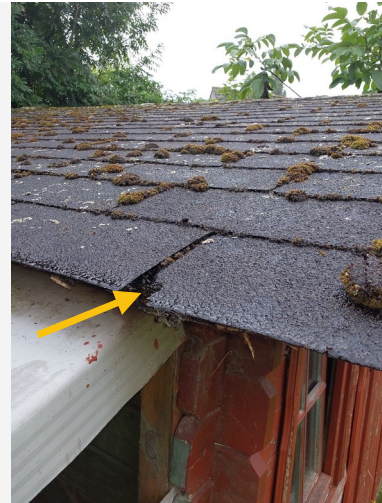
Fiche 4: bitumen leien tuinhuis

Overzichtsfoto

Detailfoto

Geen asbest

#	Type	Referentie	Resultaat
4.1	Puntmonster	PL 3	Geen asbest

Beschrijving	bitumen leien tuinhuis
Omgeving	Buiten
Primaire drager	Schuin dak
Bindmiddel van materiaal	Bitumen (roofing, teer, asfalt)
