# Asbestinventarisatetest

Parijslaan 169/4, 2660 Antwerpen

Attestnummer : 20250123-000295.000

Uitgegeven op : 23.01.2025

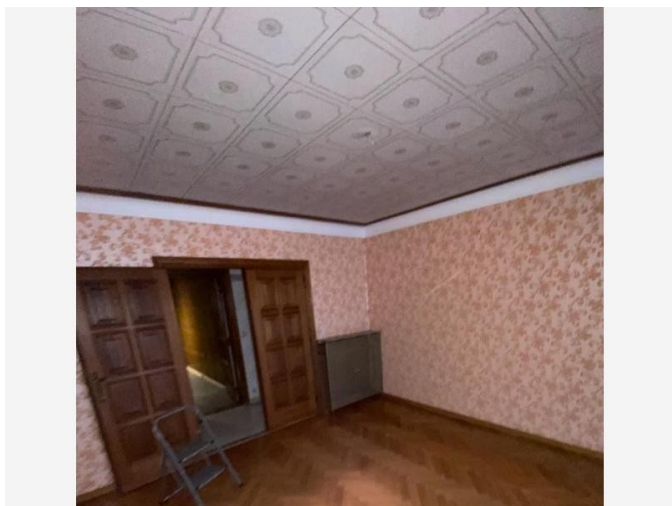
Vrije foto

Plafond afgewerkt met hout. Achterliggende materialen konden niet onderzocht worden zonder een destructief onderzoek uit te voeren.
