# Asbestinventarisatetest

Joseph Wuytslaan 21, 2100 Antwerpen  
Gemeenschappelijke delen

Attestnummer : 20230818-000106.000

Uitgegeven op : 18.08.2023

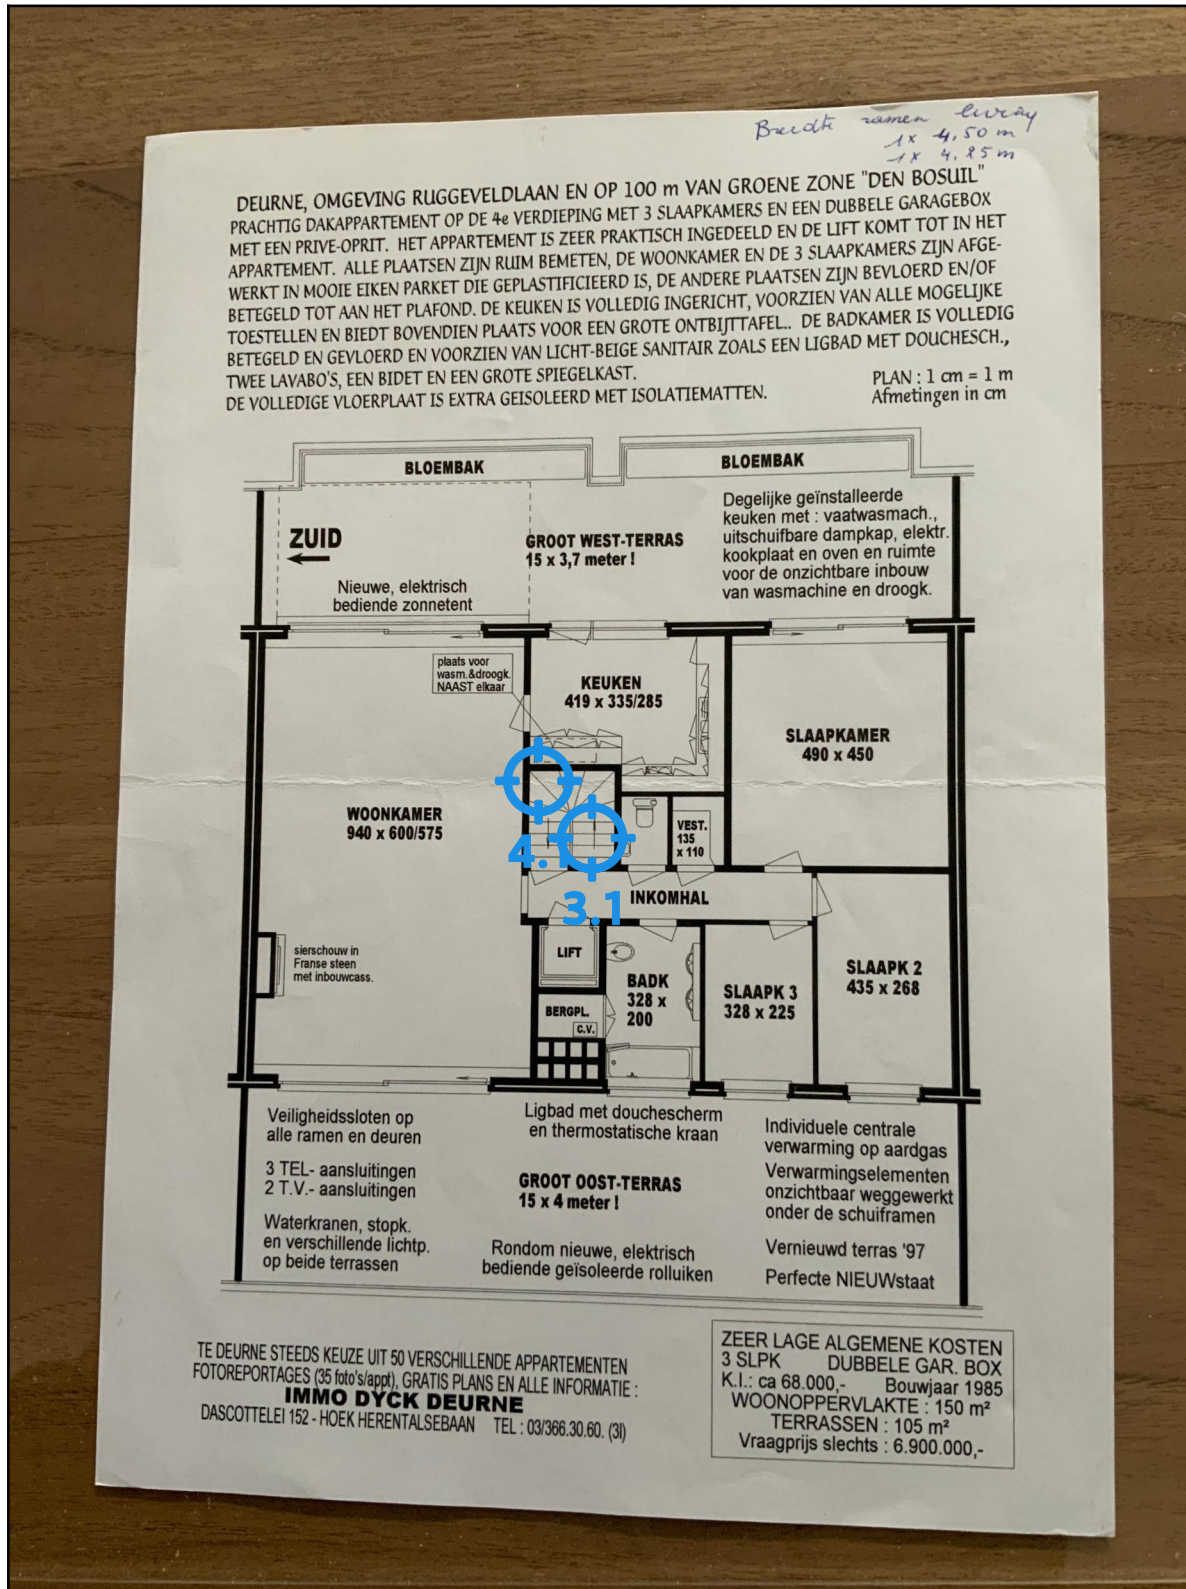
# Plan 1.1: grondplan

3. plafondpleister	Geen asbest	-
3.1 Code: MM2	Puntmonster	-
4. muurpleister	Geen asbest	-
4.1 Code: MM1	Puntmonster	-

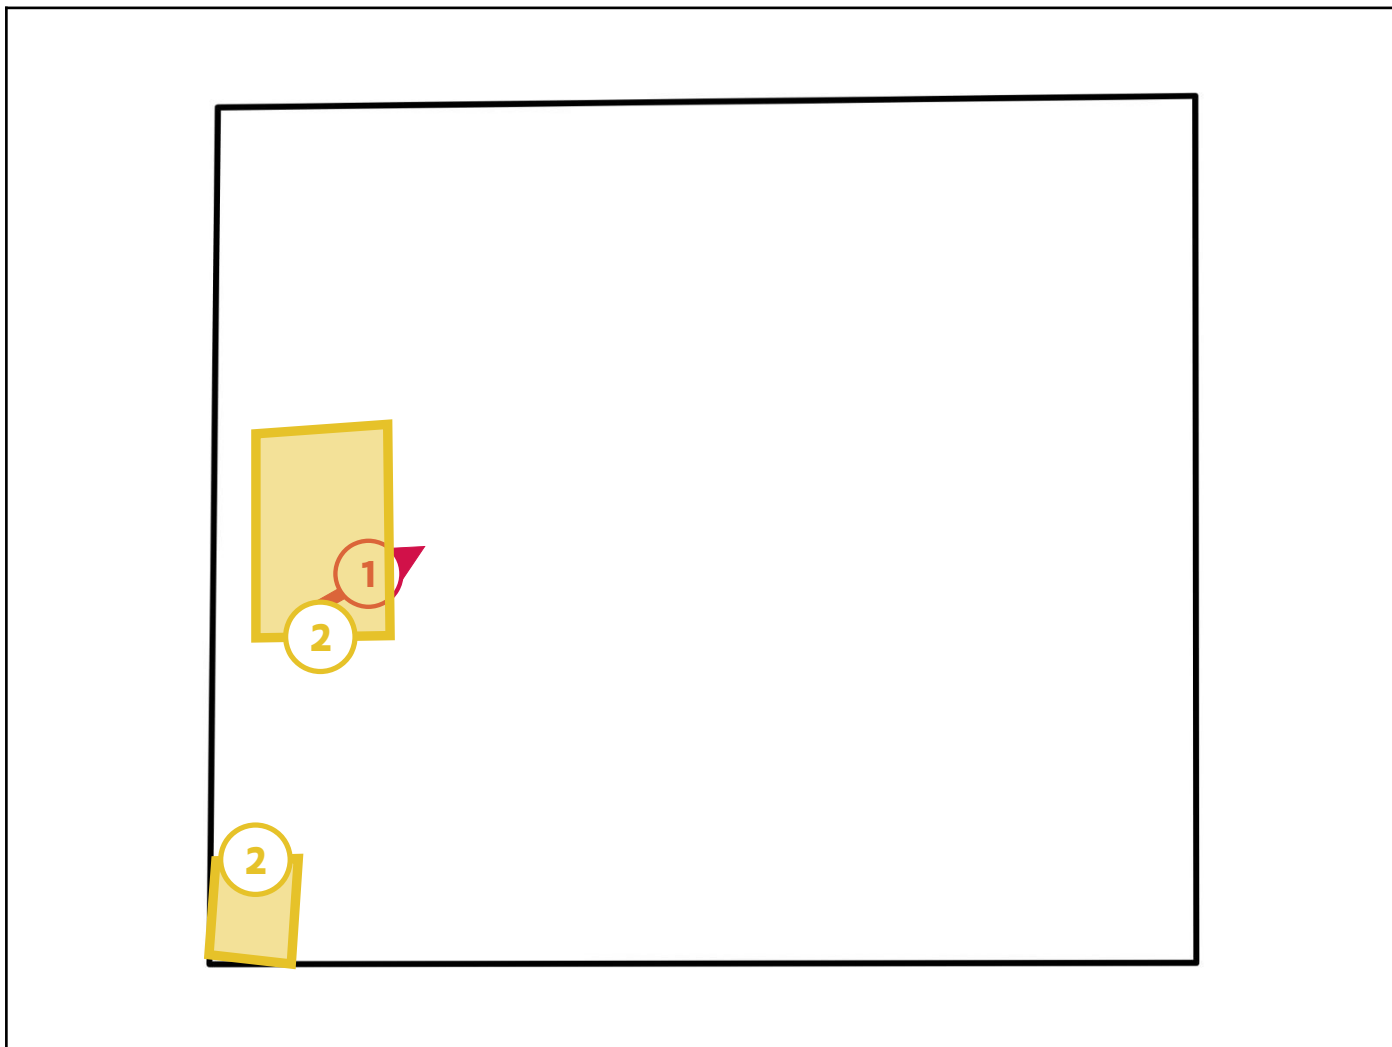
## Plan 1.2: dakplan

Beschrijving	Type	Actie
1. cementbuis	Asbestmateriaal	Dringend verwijderen
2. cementbuis	Asbestmateriaal	Zorgvuldig beheren
