Asbestinventarisatetest

Joseph Wuytslaan 21/301, 2100 Antwerpen

Attestnummer : 20241010-000157.000

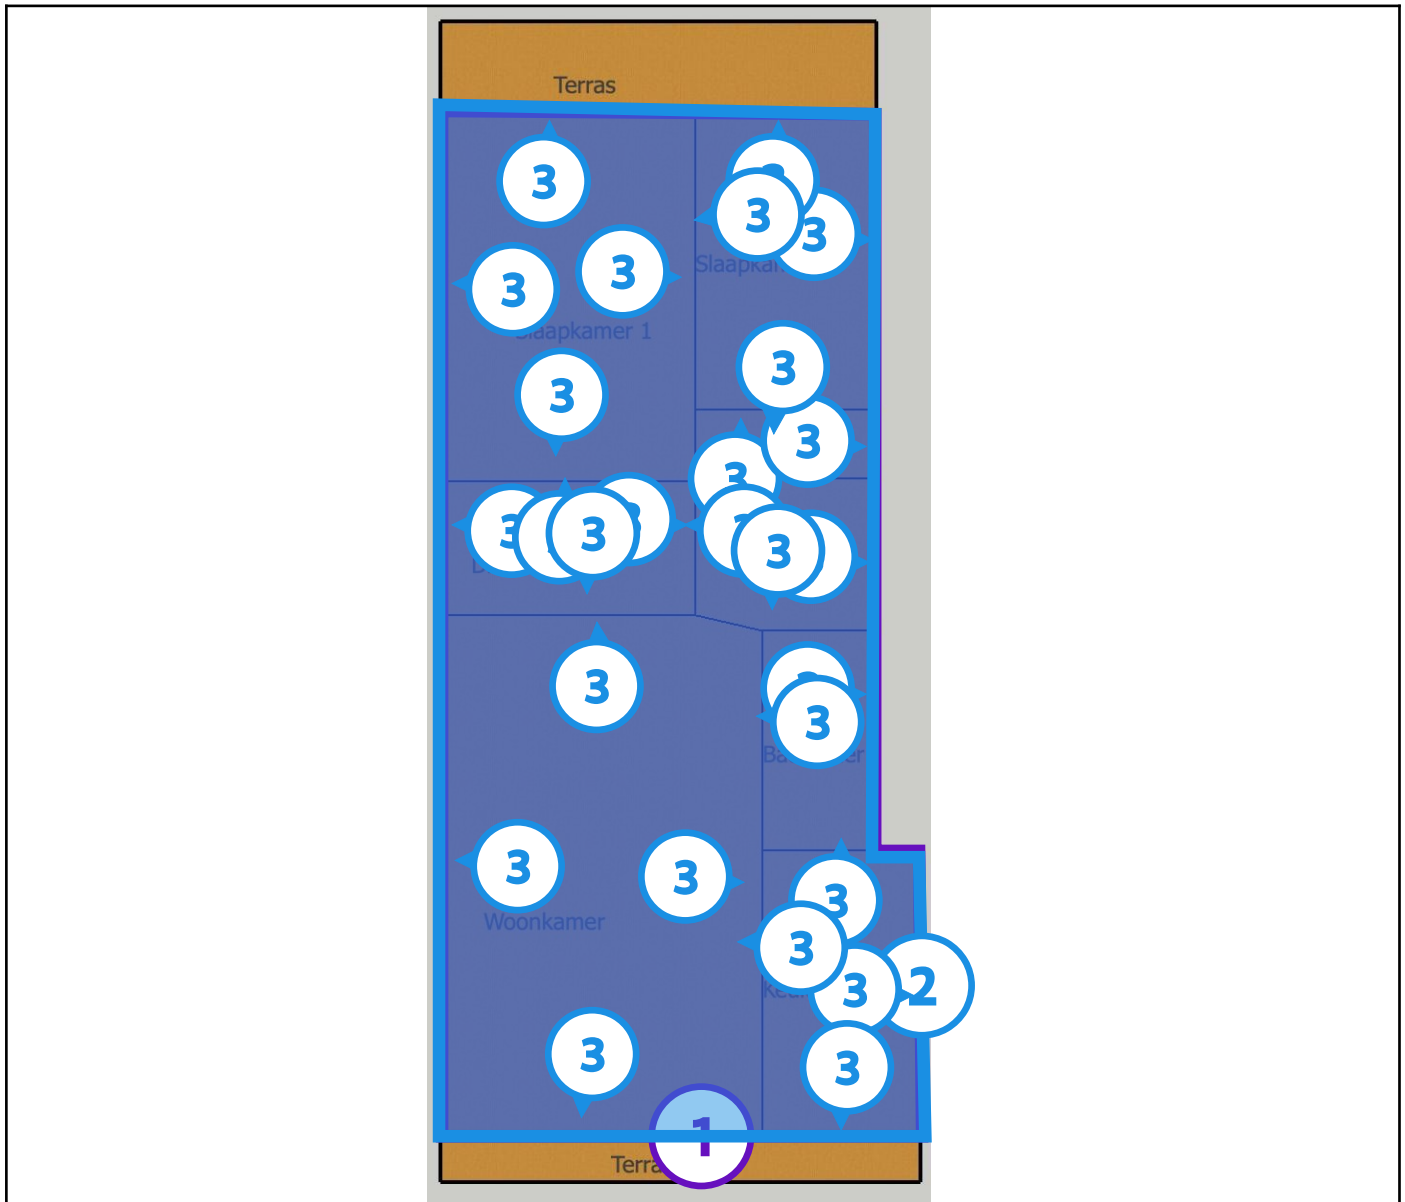
Plan 1.1: Appartement

Beschrijving	Type	Actie
1. Kurkvloer	Advies	-
2. Beploistering plafond	Geen asbest	-
3. Beploistering muren	Geen asbest	-
