# Asbestinventarisatetest

Antwerpsestraat 68/Glv 1, 2640 Mortsel

Attestnummer : 20230413-000494.000

**Asbestveilig**

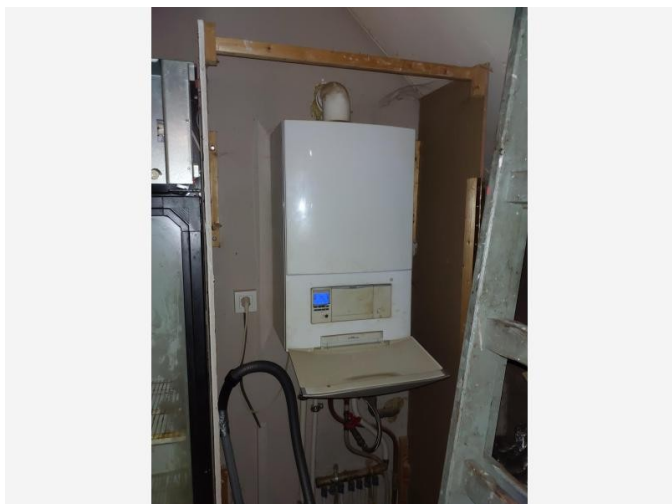
Vrije foto

Op zicht Nieuwe ketel maar factuur ontbreekt
