Rapport de contrôle d'installations électriques à basse et à très basse tension

RÉF. 88/2023/82250/01:1

DATE DU CONTRÔLE 26/09/2023 AGENT VISITEUR Philippe Da Silva
ADRESSE DU CONTRÔLE Avenue Joseph Baeck 76/12 (étage 8eme (en sortant de l'ascenseur , porte à gauche) C8) - 1080 Molenbeek-Saint-Jean TYPE DE CONTRÔLE Visite de contrôle vente ancienne installation (8.4.2.)

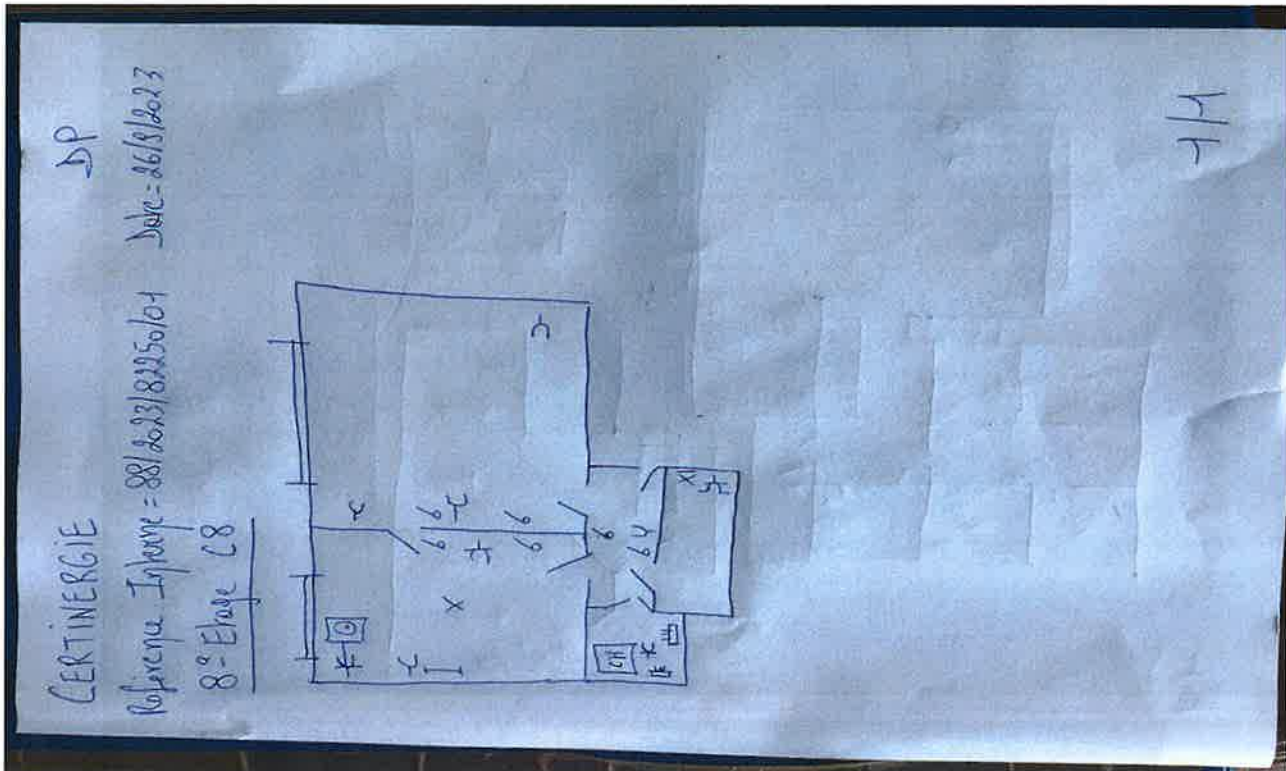
Croquis de position élémentaire et descriptif sommaire des tableaux

sur base de ce qui est visible et accessible lors du contrôle
Note : ces croquis ne remplacent pas les schémas unifilaires et de position réglementaires
