Asbestinventarisatetest

Barkenlaan 2/G002, 8660 De Panne

Attestnummer : 20241125-000337.000

Uitgegeven op : 25.11.2024

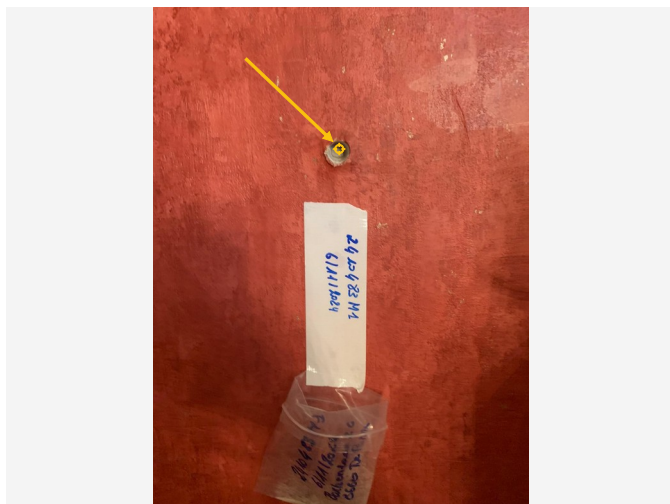
Fiche 4: pleisterwerk muren appartement

Geen asbest

#	Type	Referentie	Resultaat
4.1	Mengmonster	2410483M1	Geen asbest

Beschrijving	pleisterwerk muren appartement
Omgeving	Binnen
Primaire drager	Binnenwand
Bindmiddel van materiaal	Gips - kalk
Gebondenheid op basis van bindmiddel	Niet-hechtgebonden
Hoeveelheid (oppervlakte - dikte - aantal)	• 125,00 m ² - 1,50 cm - 1 stuk
Totaal volume	1,875 m ³
Identificatiemethode	Vaststelling met monsternamen
Destructieve handeling voor identificatie	Nee
