# Asbestinventarisatetest

Bredabaan 197A, 2170 Antwerpen

Attestnummer : 20260219-000012.000

## Zone 1: Hoofdgebouw

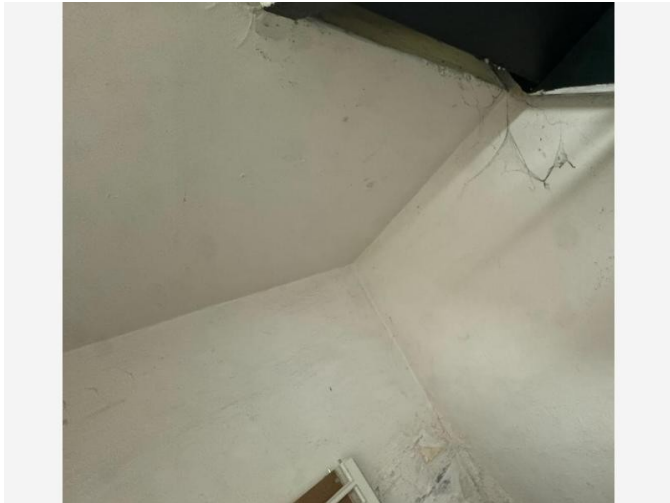
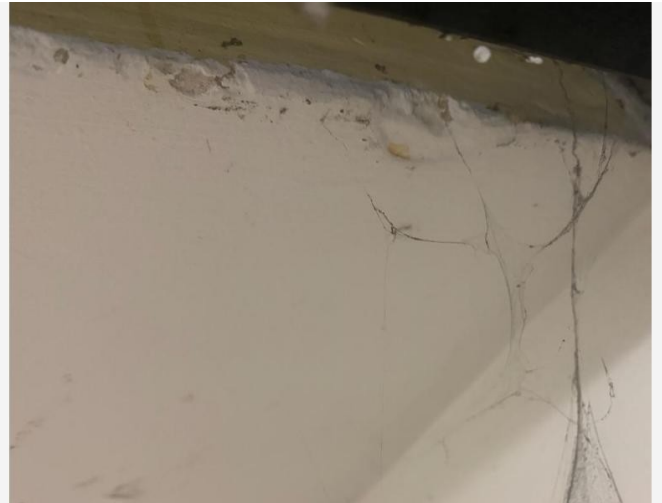
Overzichtsfoto

Detailfoto

Geen asbest

| Beschrijving | Pleisterwerk - plafond - appartement |
| Bindmiddel van materiaal | Gips - kalk |
| Gebondenheid op basis van bindmiddel | Niet-hechtgebonden |
| Hoeveelheid (oppervlakte - dikte - aantal) | • 120,00 m <sup>2</sup> - 2,00 cm - 1 stuk |

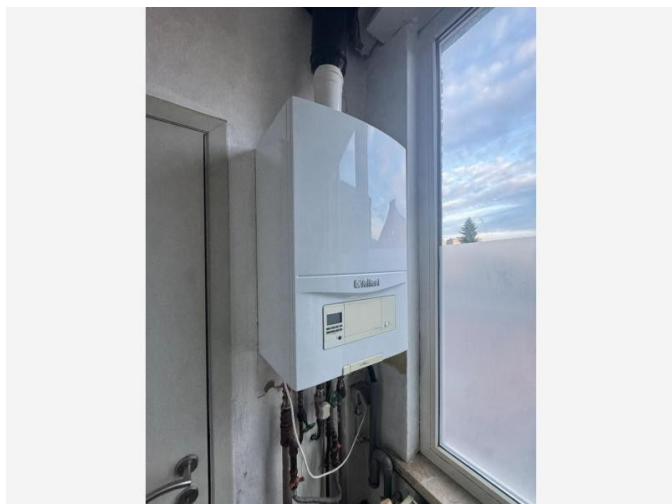
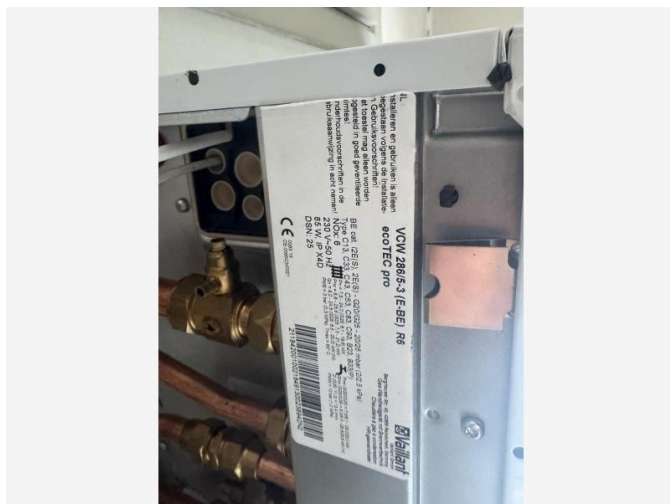
### Fiche 3: Stookketel - onderdelen - niet verdacht

*Situeringfoto*

*Detailfoto*

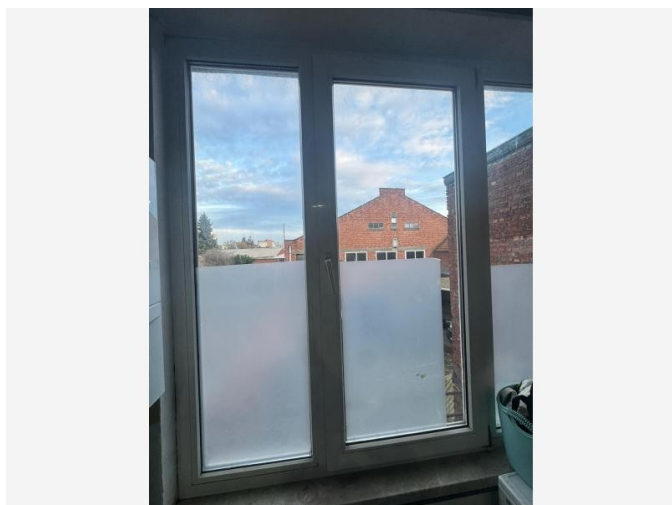
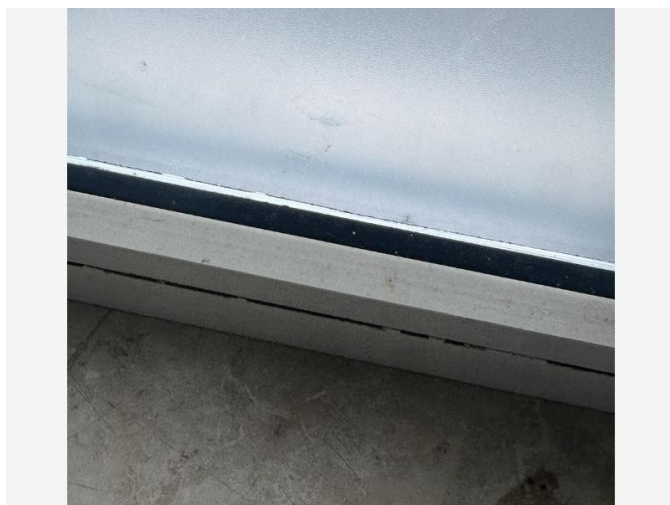
### Fiche 4: Afdichtingsmateriaal - katten/mastiek - niet verdacht

*Situeringfoto*

*Detailfoto*
