# Asbestinventarisatetest

Standonklaan 80, 2610 Antwerpen

Attestnummer : 20240416-000360.000

Uitgegeven op : 16.04.2024

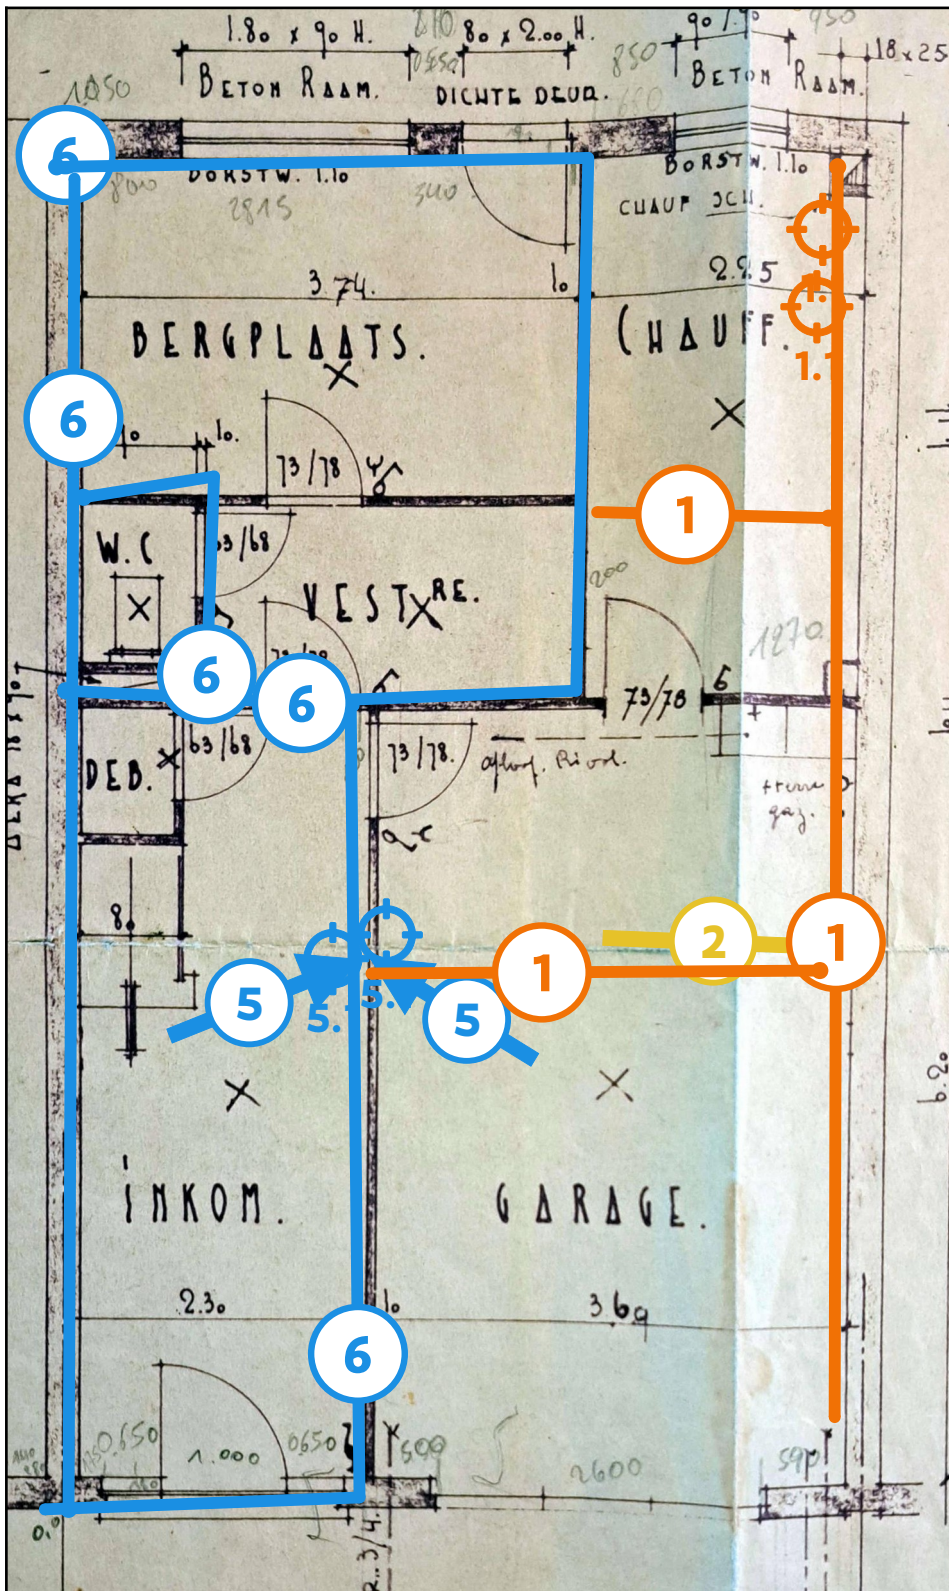
# Plan 1.1: Plan gelijkvloers muren

1. Leidingisolatie	Asbestmateriaal	Verwijderen
1.1 Code: 3	Mengmonster	-
2. Afvoerbuīs	Asbestmateriaal	Zorgvuldig beheren
5. Bakeliet	Geen asbest	-
5.1 Code: 4	Mengmonster	-
6. Muren	Geen asbest	-

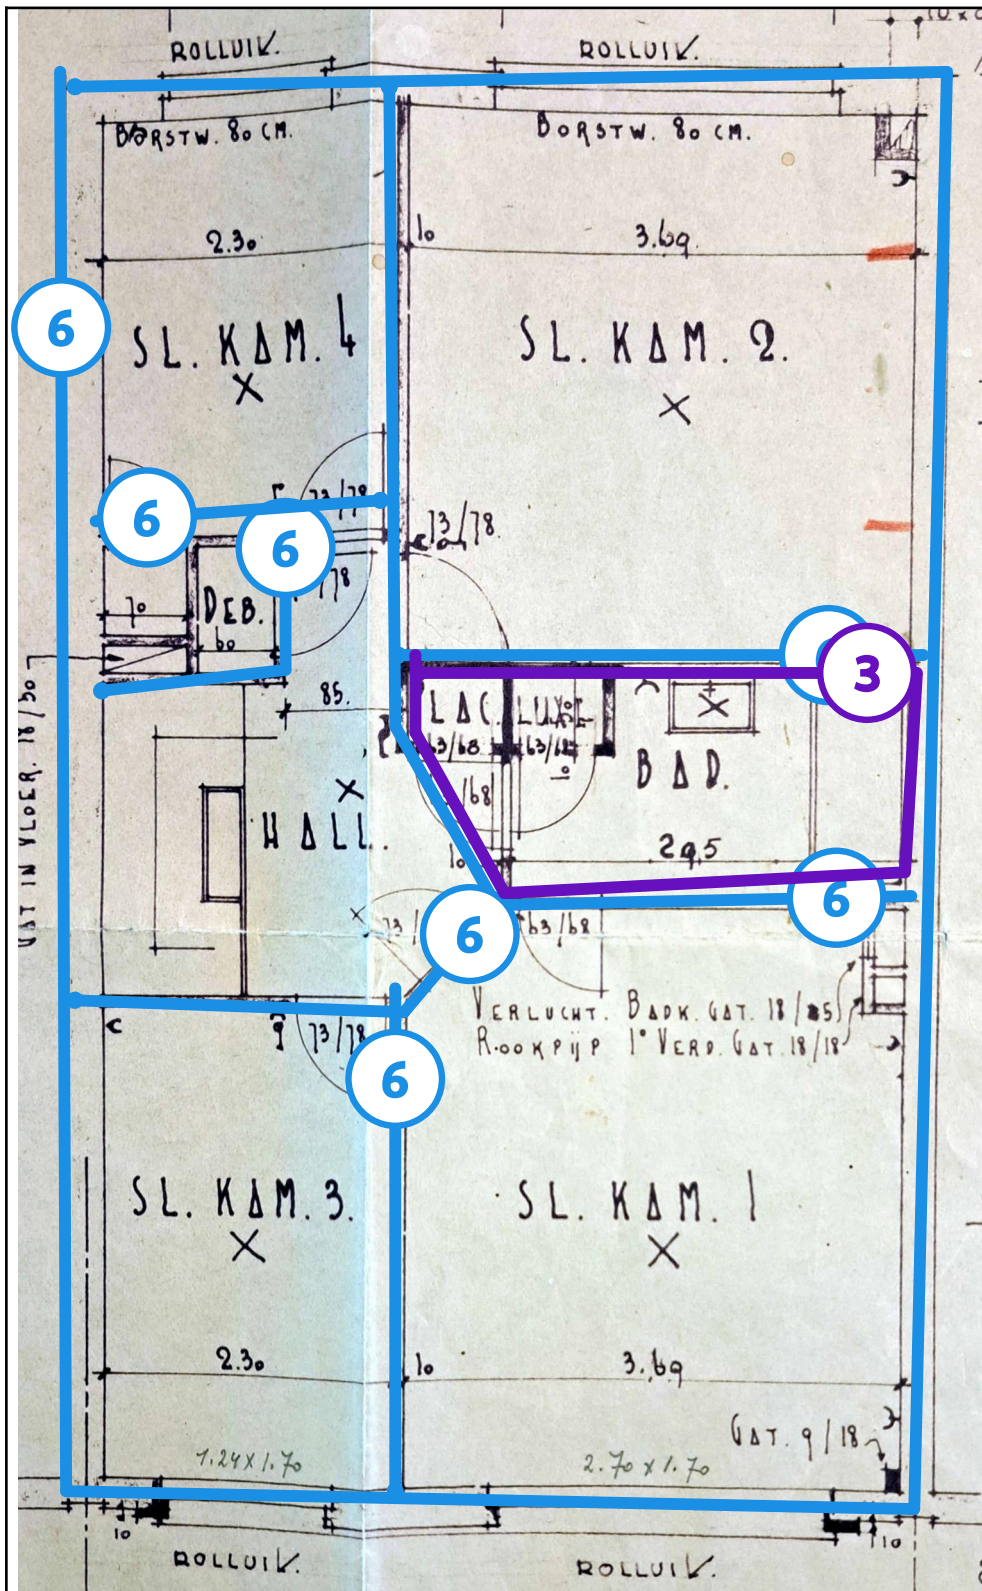
## Plan 1.5: Plan 2e verdiep muren

3. Tegellijm faiencetegels	Beperking	-
6. Muren	Geen asbest	-

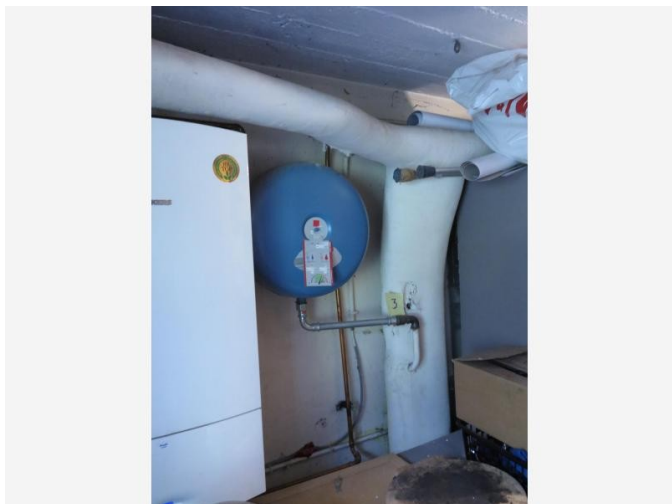
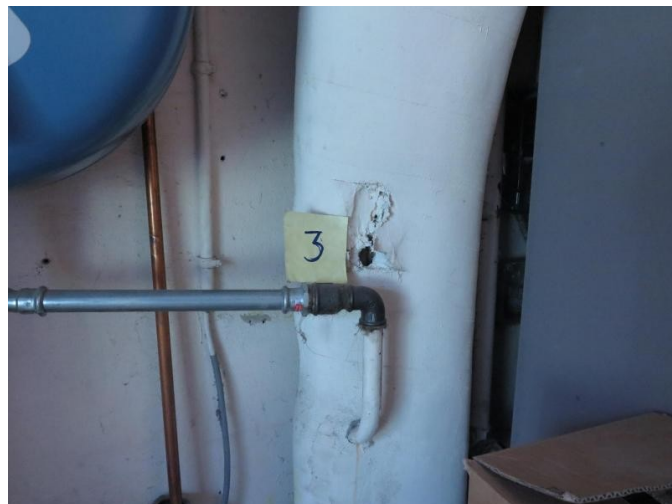
Overzichtsfoto

Detailfoto

Eindbeoordeling materiaalrisico	Verhoogd materiaalrisico en/of verhoogde kans op vezelvrijgave
---------------------------------	--

Gebondenheid	Categorie 2: niet-hechtgebonden met matrix
Asbestsoort (vezeltype)	Crocidoliet aanwezig
Asbestconcentratie	Laag (< 50%)
Afschermingsgraad van het gehele materiaal	Enkel randen niet afgeschermd maar geen contact met binnenluchtstromen
Toestand van het materiaal	Matig beschadigd, matig verweerd

#	Type	Referentie	Resultaat
1.1	Mengmonster	3	Amosiet, Chrysotiel, Crocidoliet

Beschrijving	Leidingisolatie
Omgeving	Binnen
Primaire drager	Ruimteverwarming
Asbestmateriaal	In-situ afwerkingslagen - Thermische isolatie
Bindmiddel van asbestmateriaal	Gips - kalk
Gebondenheid op basis van bindmiddel	Niet-hechtgebonden
Hoeveelheid (lengte - omtrek - dikte - aantal)	<ul style="list-style-type: none"><li>14,00 m - 0,30 cm - 1,00 cm - 1 stuk</li></ul>

Verwijderen

- Scherm in afwachting van verwijdering het asbestmateriaal af van luchtstromingen en verstoring: bijvoorbeeld door het te verpakken, te fixeren, af te dekken, signalisatie - afbakening aan te brengen, ...

- Hermetische zone (erkend asbestverwijderaars)  
Verwijdering is niet mogelijk zonder het vrijkomen van (asbesthoudende) gips.

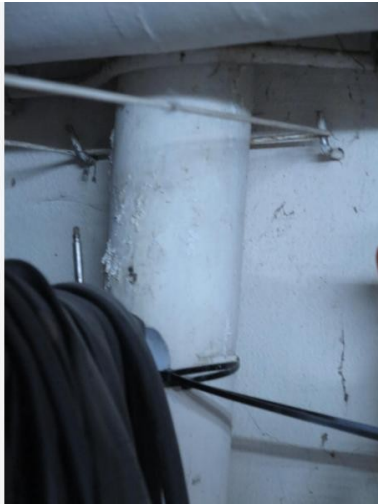
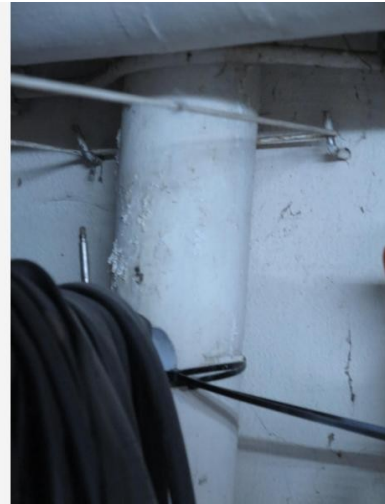
Overzichtsfoto

Detailfoto

Eindbeoordeling materiaalrisico	Zeer laag materiaalrisico en/of zeer lage kans op vezelvrijgave
---------------------------------	---

Gebondenheid	Categorie 1: hechtgebonden in oorsprong
Asbestsoort (vezeltype)	Crocidoliet aanwezig
Asbestconcentratie	Laag (< 50%)
Afschermingsgraad van het gehele materiaal	Niet stootvaste afscherming
Toestand van het materiaal	Onbeschadigd, niet verweerd

Beschrijving	Afvoerbuis
Omgeving	Binnen
Primaire drager	Schacht-koker (technisch)
Asbestmateriaal	Buis, koker, leiding, pijp, doorvoer
Bindmiddel van asbestmateriaal	Cement
Gebondenheid op basis van bindmiddel	Hecht
Hoeveelheid (lengte - omtrek - dikte - aantal)	<ul style="list-style-type: none"><li>8,00 m - 30,00 cm - 0,30 cm - 1 stuk</li></ul>
Totaal volume	0,007 m <sup>3</sup>
Eenvoudig bereikbaar	Ja
Bevestigingswijze	<ul style="list-style-type: none"><li>Verlijmd, ingegoten, versmeerd</li></ul>
Identificatiemethode	Vaststelling zonder monsternamen

Zorgvuldig beheren

- Zorg voor een veilig beheer. Vermijd het beschadigen van het asbestmateriaal. Controleer de toestand jaarlijks op wijzigingen.

- Eenvoudige handelingen: enkel door erkend asbestverwijderaar  
Verwijdering is mogelijk mits het wegbreken van de omhullende betonnen vloeren

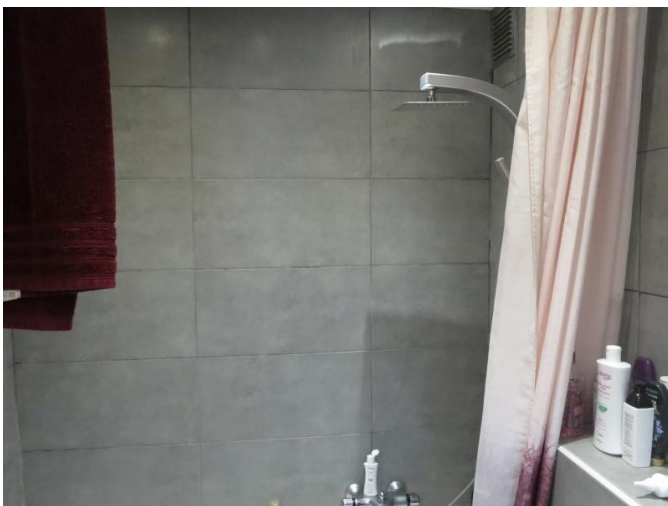
Situeringfoto

**Reden:** Er is geen volledige risicobeoordeling mogelijk

**Uitleg van de asbestdeskundige:** De lijm van de faiencetegels is niet waarneembaar en dus niet inspecteerbaar. De mogelijkheid bestaat dat deze lijm asbesthoudend is. Bij het verwijderen van de tegels wordt best een staal voor onderzoek genomen.

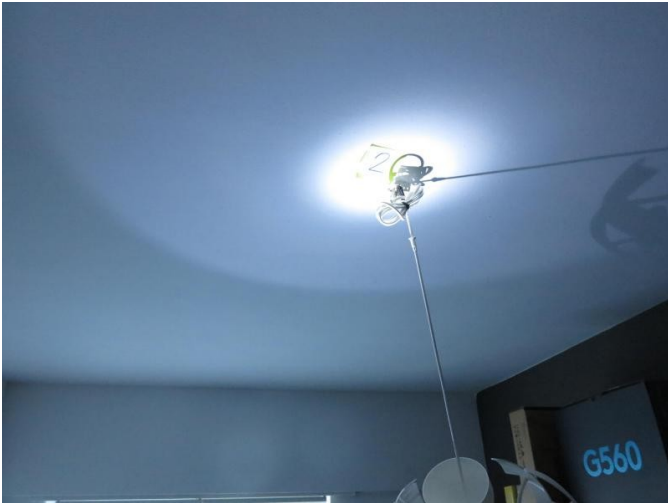
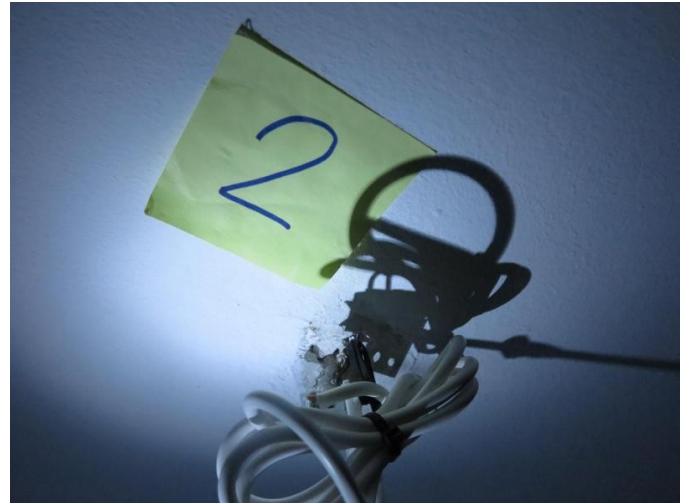
Overzichtsfoto

Detailfoto

Geen asbest

#	Type	Referentie	Resultaat
4.1	Mengmonster	2	Geen asbest

Beschrijving	Plafonds
Omgeving	Binnen
Primaire drager	Plafond

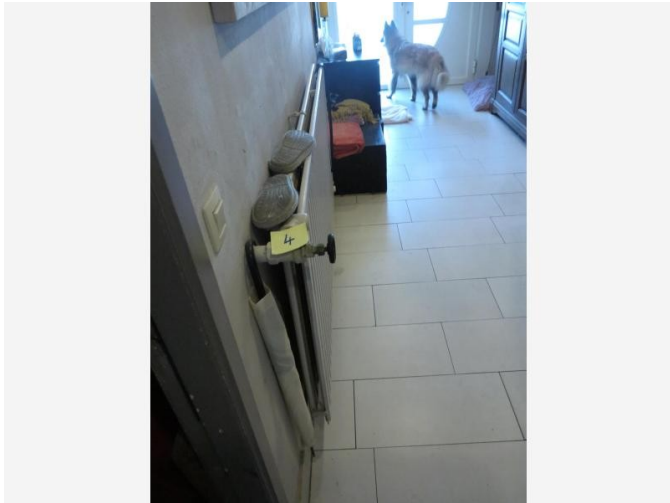
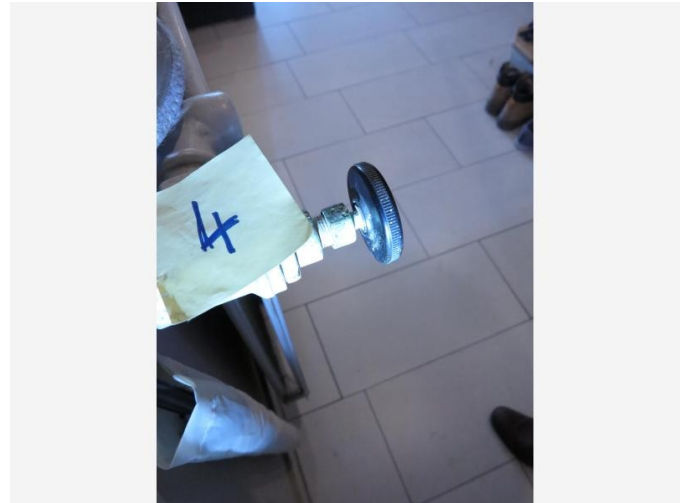
Overzichtsfoto

Detailfoto

Geen asbest

#	Type	Referentie	Resultaat
5.1	Mengmonster	4	Geen asbest

Beschrijving	Bakeliet
Omgeving	Binnen
Primaire drager	Communicatie en elektrische infrastructuur en uitrusting
Bindmiddel van materiaal	Kunststof of -hars

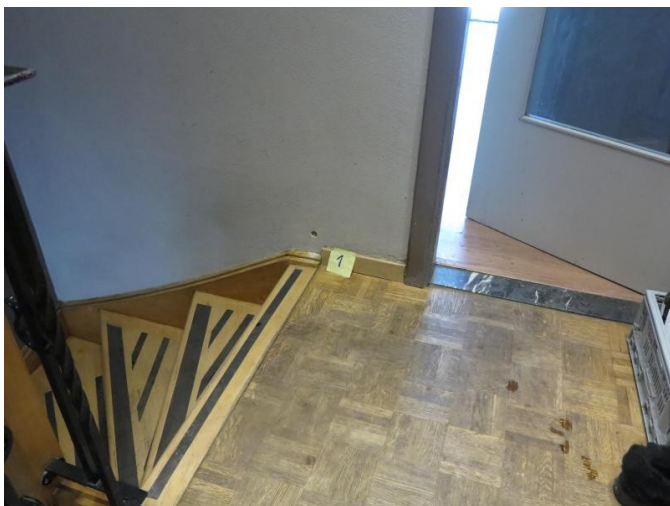
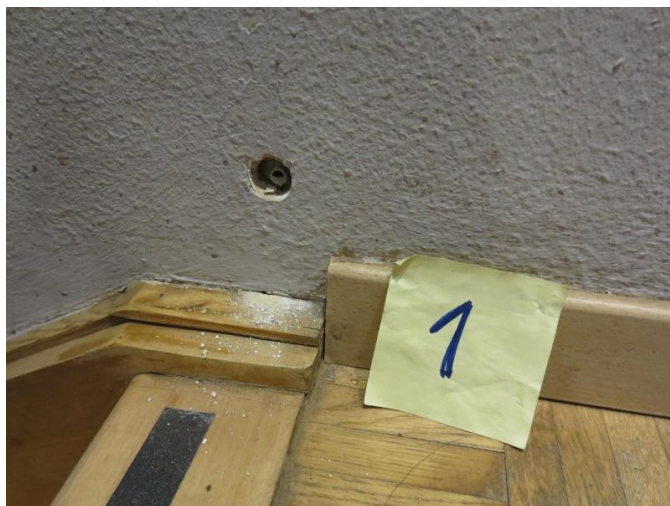
## Fiche 6: Muren

Overzichtsfoto

Detailfoto

Geen asbest

#	Type	Referentie	Resultaat
6.1	Mengmonster	1	Geen asbest

Beschrijving	Muren
Omgeving	Binnen
Primaire drager	Binnenwand
