Asbestinventarisatetest

Aalbroekstraat 39, 9890 Gavere

Attestnummer : 20240504-000058.000

Uitgegeven op : 04.05.2024

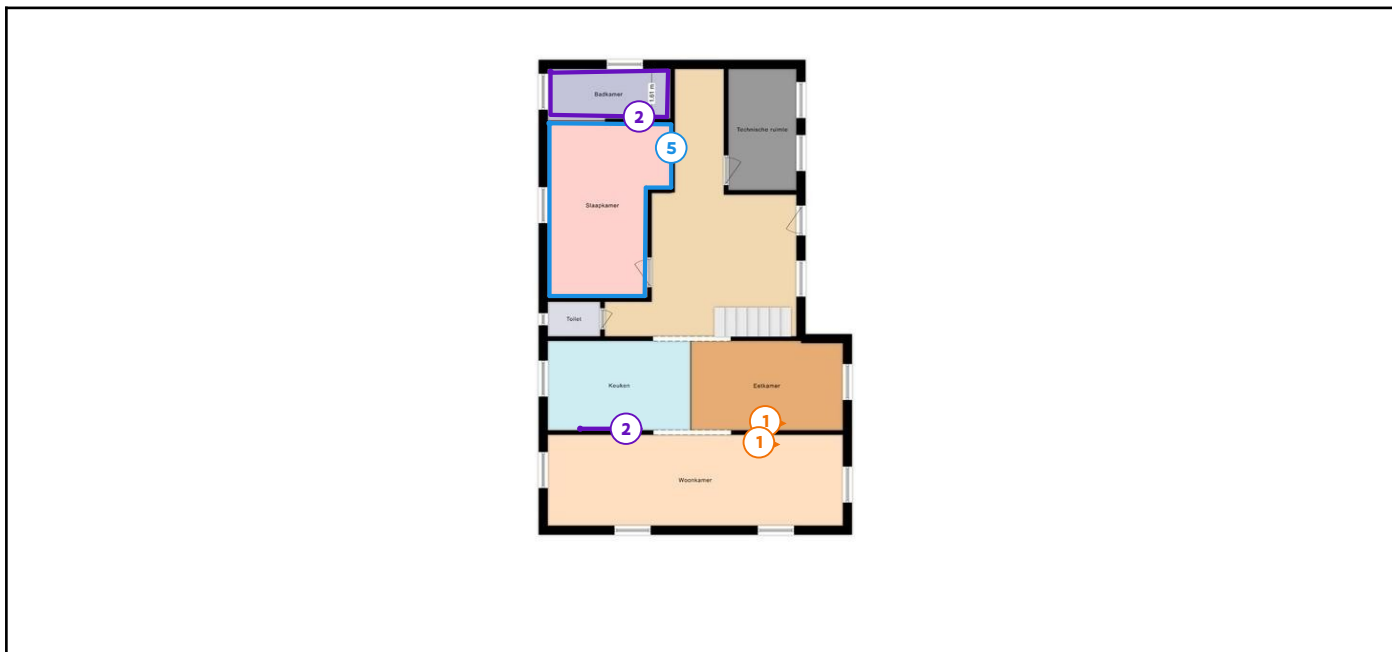
Plan 1.1: GLV muren

Beschrijving	Type	Actie
1. Textielkoord	Asbestmateriaal	Verwijderen
2. Faience Tegelwerk	Advies	-
5. Pleisterwerk muren	Geen asbest	-

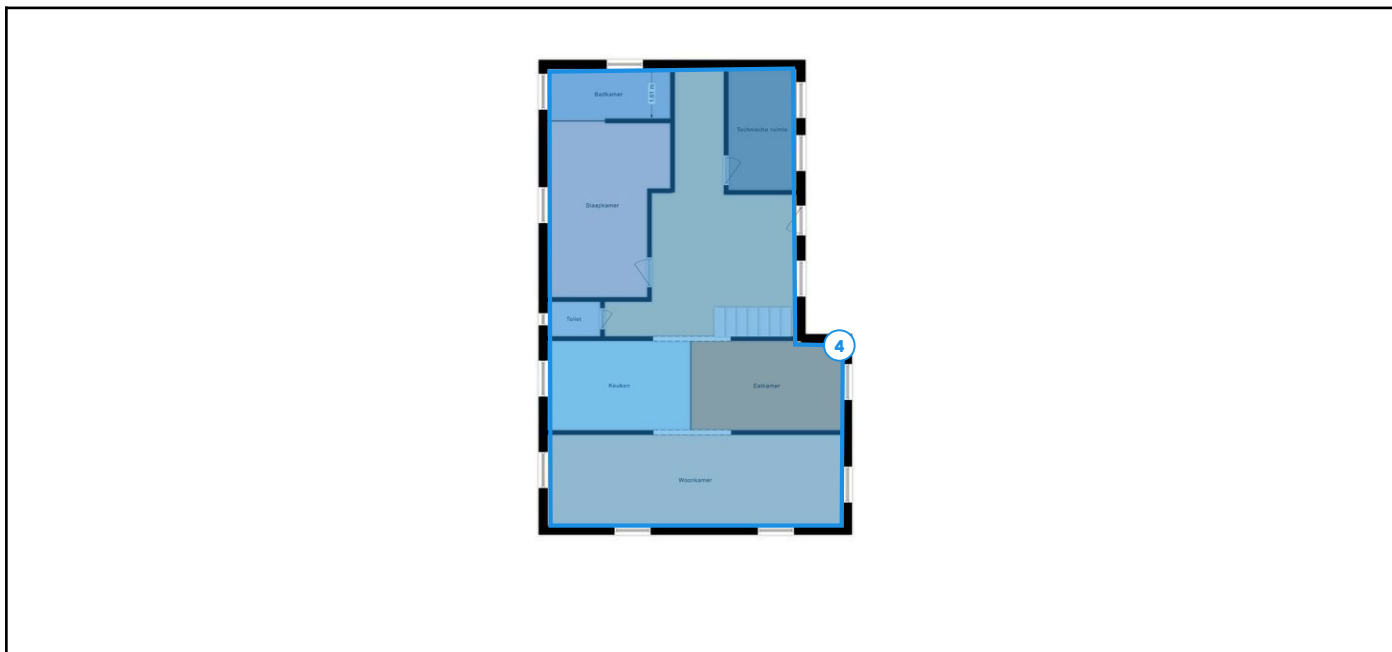
Plan 1.2: GLV plafonds

Beschrijving	Type	Actie
4. Pleisterwerk plafonds	Geen asbest	-

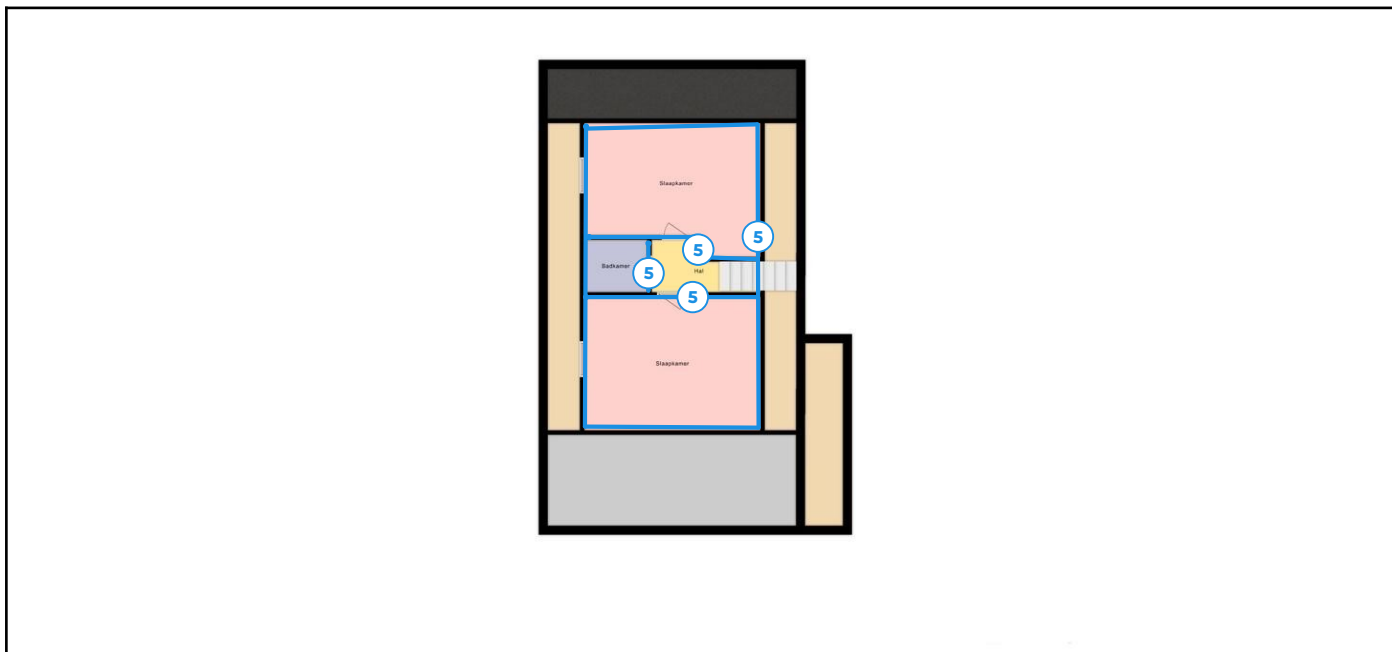
Plan 1.3: +1 Muren

Beschrijving	Type	Actie
5. Pleisterwerk muren	Geen asbest	-

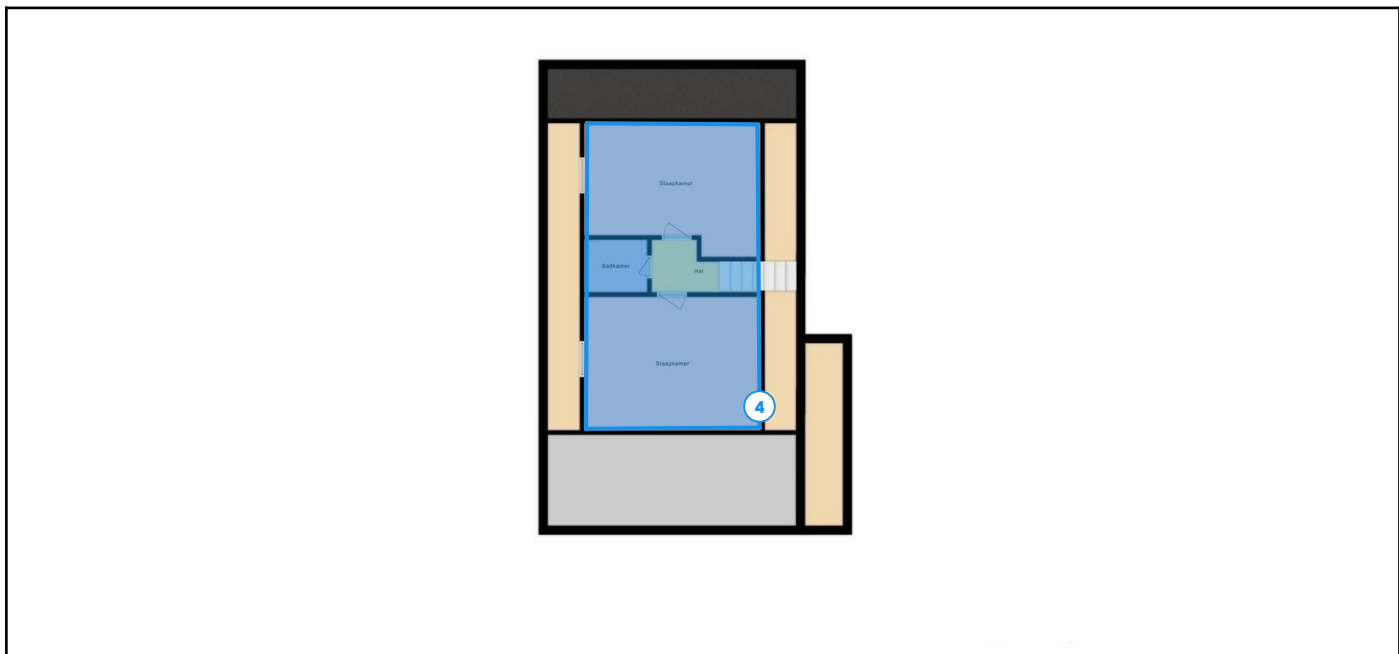
Plan 1.4: +1 plafonds

Beschrijving	Type	Actie
4. Pleisterwerk plafonds	Geen asbest	-

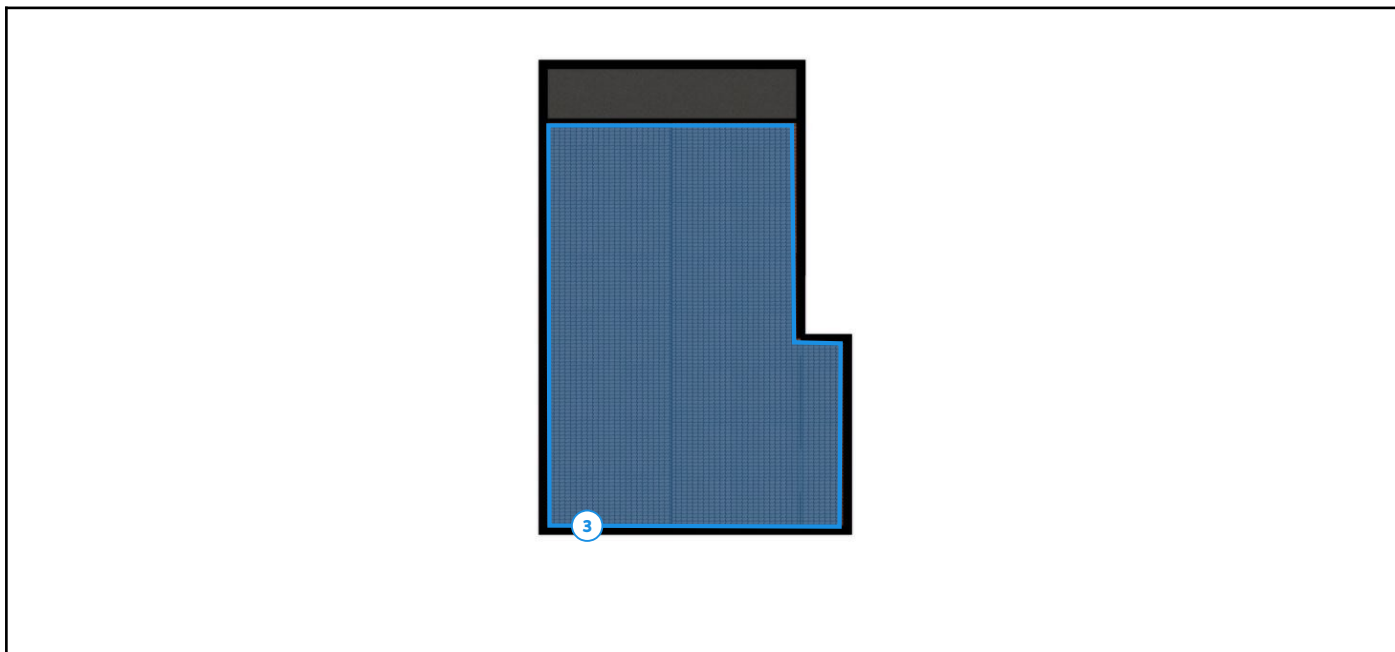
Plan 1.5: Daken

Beschrijving	Type	Actie
3. Onderdak	Geen asbest	-

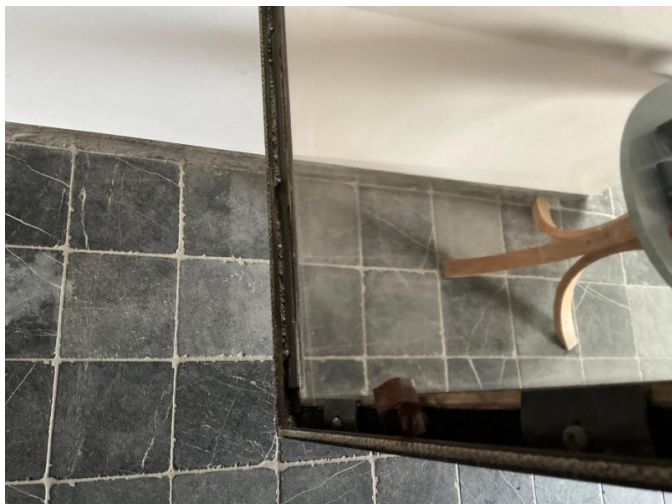
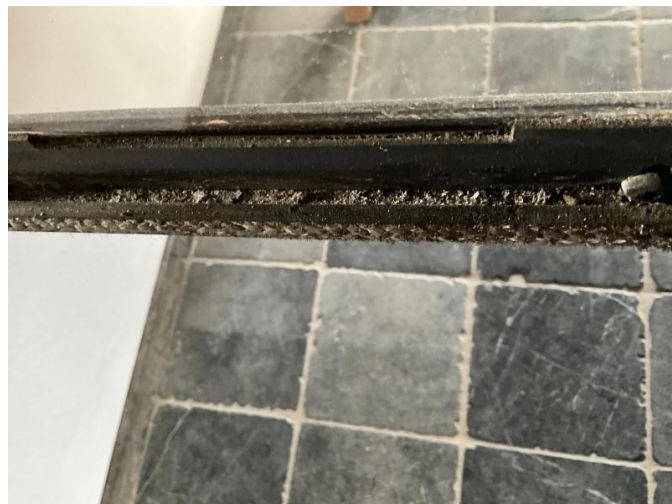
Overzichtsfoto

Detailfoto

Eindbeoordeling materiaalrisico	Verhoogd materiaalrisico en/of verhoogde kans op vezelvrijgave
---------------------------------	----------------------------------------------------------------

Gebondenheid	Categorie 3: niet-hechtgebonden met weinig of geen matrix
Asbestsoort (vezeltype)	Alleen chrysotiel
Asbestconcentratie	Hoog ($\geq 50\%$)
Afschermingsgraad van het gehele materiaal	Geheel of deels (ook) vrij aan de binnenlucht
Toestand van het materiaal	Licht beschadigd, licht verweerd. Intact materiaal type Pical – asbestboard of categorie III 'gebondenheid'

Beschrijving	Textielkoord
Omgeving	Binnen
Primaire drager	HVAC infrastructuur en uitrusting
Asbestmateriaal	Koord, lint, band, strip
Bindmiddel van asbestmateriaal	Weinig of geen bindmiddel (textiel, bevloking, ...)
Gebondenheid op basis van bindmiddel	Niet-hechtgebonden
Hoeveelheid (lengte - omtrek - aantal)	<ul style="list-style-type: none">• 2,00 m - 1,00 cm - 1 stuk
Totale oppervlakte	0,02 m ²
Eenvoudig bereikbaar	Ja
Bevestigingswijze	<ul style="list-style-type: none">• Geklemd
Identificatiemethode	Vaststelling zonder monsternamen

Destructieve handeling voor identificatie	Nee
Opmerking	Het betreft een (ruwe) schatting van de hoeveelheid, de opgegeven hoeveelheid kan niet gebruikt worden voor meetstaat.

- Verwijder dit asbestmateriaal zo snel mogelijk. Volg de toestand goed op.

- Eenvoudige handelingen: mag via doe-het-zelf of door werknemer(s) met opleidingsattest eenvoudige handelingen
Een asbestkoord is een niet hechtgebonden toepassing. Deze dient heel voorzichtig te worden verwijderd. Dit door gebruik te maken van de nodige PBM.

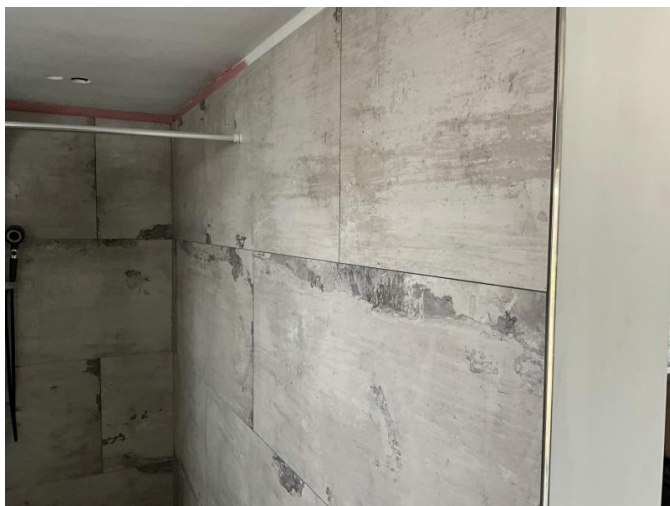
Vrije foto

De gebruikte tegellijm van faiencetegels kan asbest bevatten, het betreft een niet-destructief onderzoek, hierdoor kon deze niet visueel vastgesteld of bemonsterd worden.

Identificatiemethode	Redelijk vermoeden
Primaire drager	Binnenwand
(Asbest)materiaal	In-situ afwerkingslagen - Lijm laag
Bindmiddel	Lijm
Gebondenheid bindmiddel	Hecht

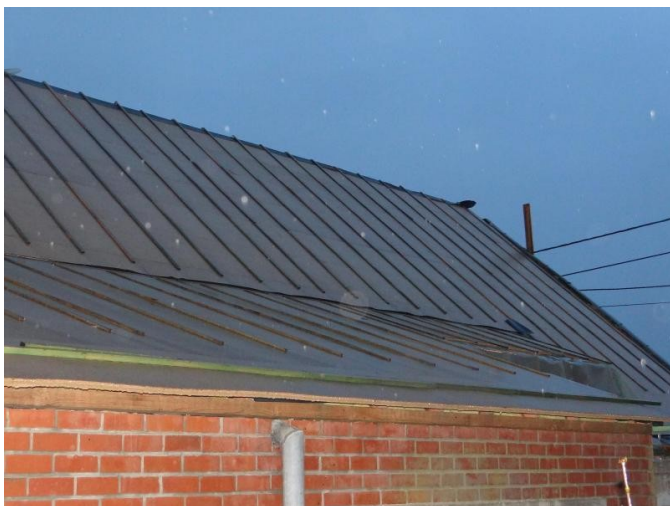
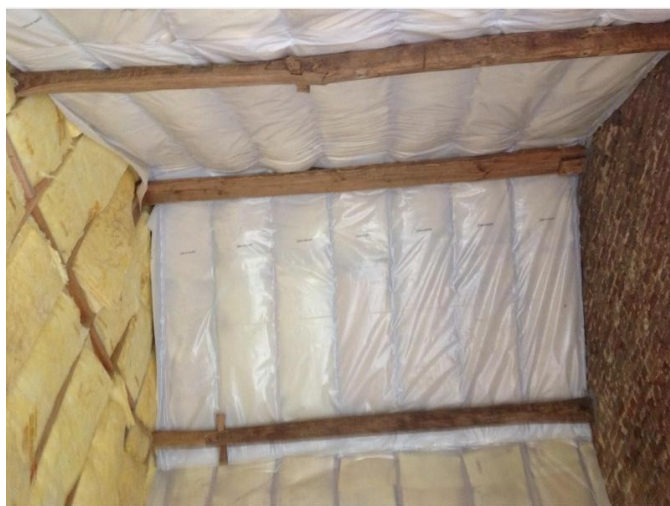
Fiche 3: Onderdak

Overzichtsfoto

Detailfoto

Geen asbest

Beschrijving	Onderdak
Omgeving	Buiten
Primaire drager	Schuin dak
Bindmiddel van materiaal	Cement
Gebondenheid op basis van bindmiddel	Hecht
Hoeveelheid (oppervlakte - dikte - aantal)	• 144,00 m ² - 1,00 cm - 1 stuk
Totaal volume	1,44 m ³

Identificatiemethode	Vaststelling met bewijsdocument, zonder monstername
Destructieve handeling voor identificatie	Nee
Opmerking	Het onderdak werd nieuw aangebracht in 2013

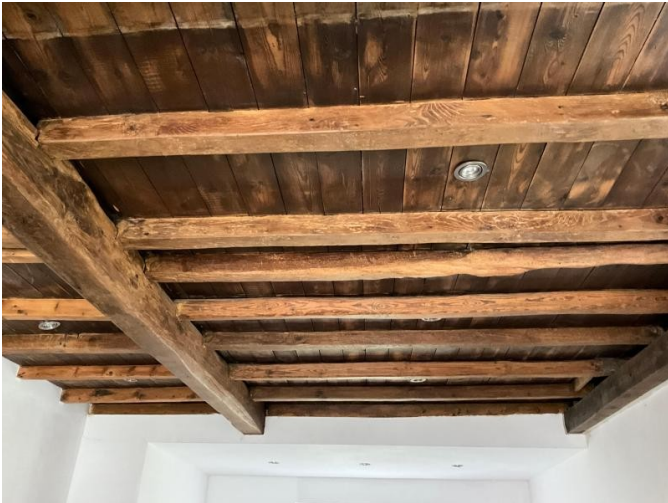
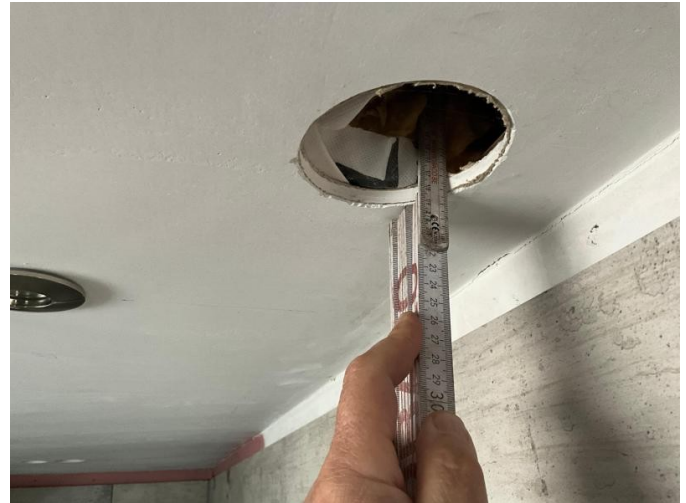
Fiche 4: Pleisterwerk plafonds

Overzichtsfoto

Detailfoto

Geen asbest

Beschrijving	Pleisterwerk plafonds
Omgeving	Binnen
Primaire drager	Plafond
Bindmiddel van materiaal	Gips - kalk
Gebondenheid op basis van bindmiddel	Niet-hechtgebonden
Identificatiemethode	Vaststelling met bewijsdocument, zonder monsternamen

Destructieve handeling voor identificatie	Nee
Opmerking	Alle plafonds bestaan uit gyprocplaten of houten balken.

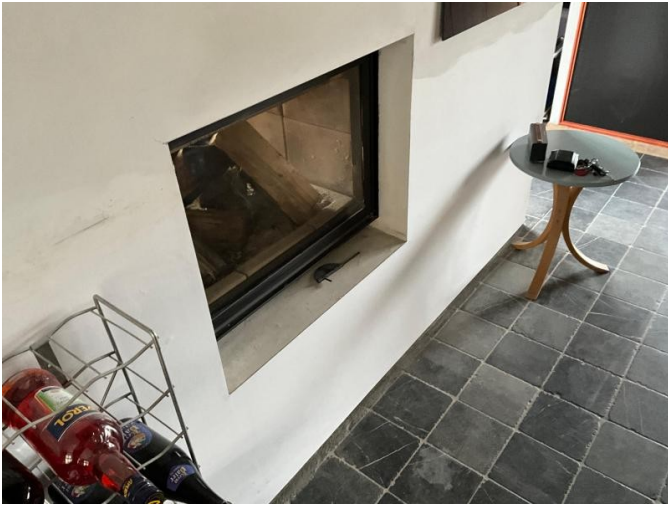
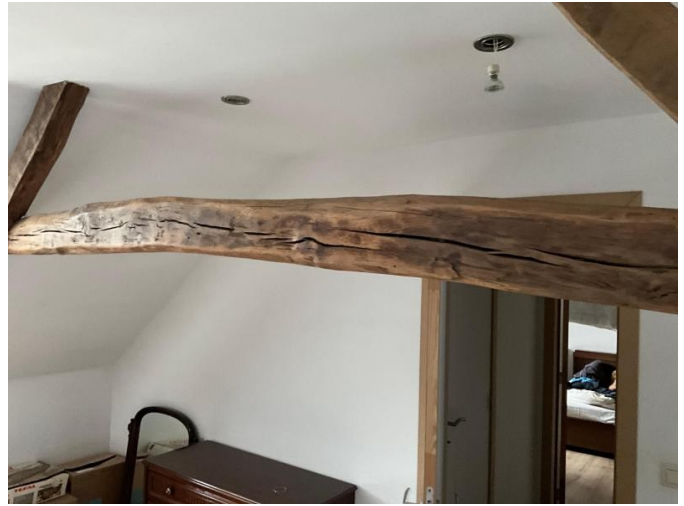
Overzichtsfoto

Detailfoto

Geen asbest

Beschrijving	Pleisterwerk muren
Omgeving	Binnen
Primaire drager	Binnenwand
Identificatiemethode	Vaststelling met bewijsdocument, zonder monstername
Destructieve handeling voor identificatie	Nee
Opmerking	Alle muren zijn nieuw, het oude pleister werd tot op de drager verwijderd, zie foto's + facturen
