## Verslag aangaande huishoudelijke installatie op lage en zeer lage spanning (boek 1 KB 08/09/2019)

| Plaats van onderzoek | : Tiegstraat 3 9688 Maarkedal | | |
| Verslagnummer | : 42059 / V 1 | | |

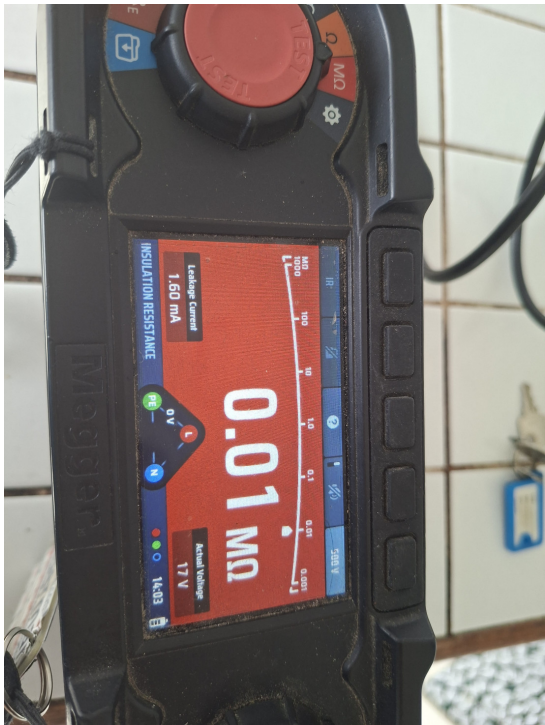
Foto's-1

| <b>Algemeen isolatieniveau</b> | : Niet conform - 0,01 MOhm | <b>De volgende stroombanen waren onvoldoende:</b> MEERDERE KRINGEN |

RI
