Asbestinventarisatetest

Oudstrijdersstraat 4, 8570 Anzegem

Attestnummer : 20231214-000439.000

Zone 1: Hoofdgebouw

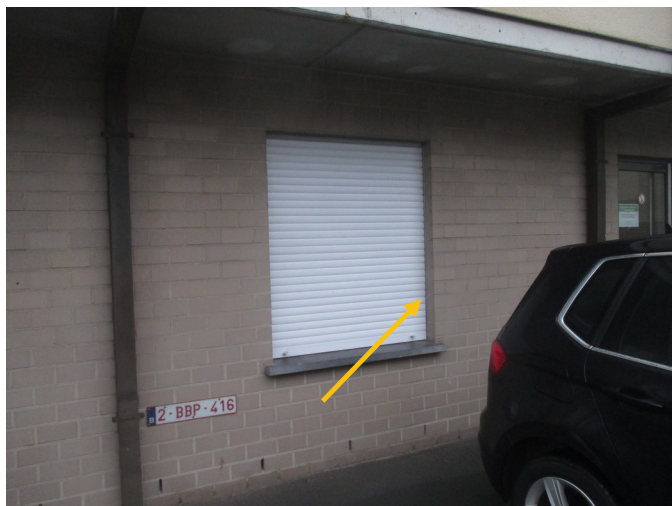
Fiche 2: Mastiek Alu ramen - muur

Geen asbest

#	Type	Referentie	Resultaat
2.1	Puntmonster	Mastiek ramen - muur	Geen asbest

Beschrijving	Mastiek Alu ramen - muur
Omgeving	Buiten
Primaire drager	Wandopening verticaal (raam, deur, ...)
Bindmiddel van materiaal	Kitten, mastiek, pasta

Gebondenheid op basis van bindmiddel	Hecht
Hoeveelheid (gewicht - aantal)	• 10,00 kg - 1 stuk
Totaal gewicht	10,00 kg
Identificatiemethode	Vaststelling met monstername
Destructieve handeling voor identificatie	Nee

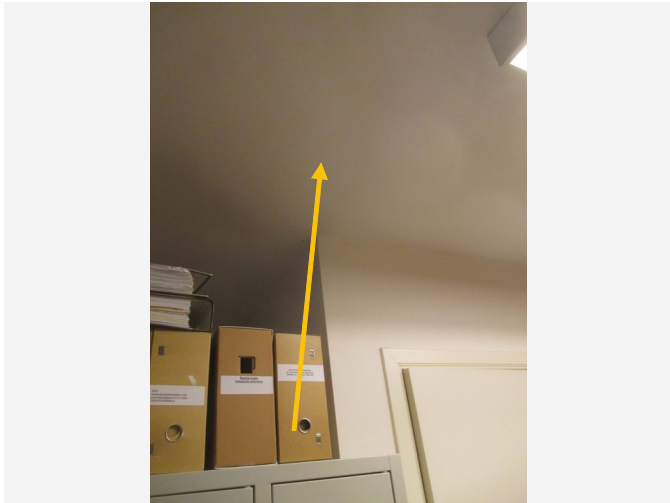
Fiche 3: Pleisterwerk plafonds

Geen asbest

#	Type	Referentie	Resultaat
3.1	Mengmonster	Pleisterwerk plafonds	Geen asbest

Beschrijving	Pleisterwerk plafonds
Omgeving	Binnen
Primaire drager	Plafond
Bindmiddel van materiaal	Gips - kalk

Gebondenheid op basis van bindmiddel	Niet-hechtgebonden
Hoeveelheid (oppervlakte - dikte - aantal)	• 210,00 m ² - 0,50 cm - 1 stuk
Totaal volume	1,05 m ³
Identificatiemethode	Vaststelling met monstername
Destructieve handeling voor identificatie	Nee

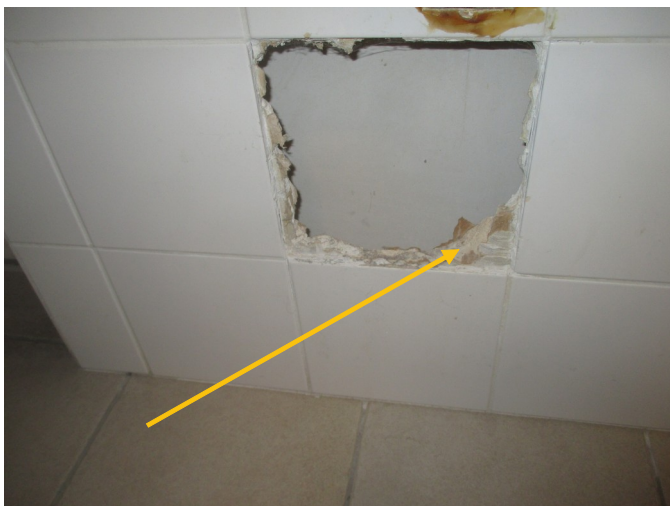
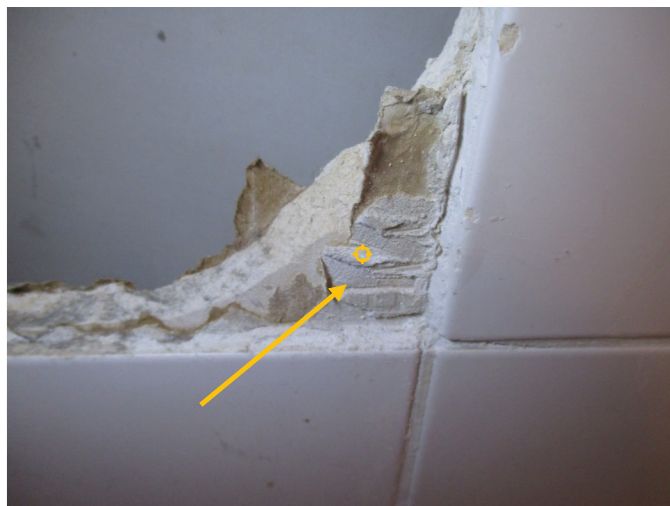
Fiche 4: faïence keuken en toilet

Geen asbest

#	Type	Referentie	Resultaat
4.1	Puntmonster	Faïence smeerlaag	Geen asbest

Beschrijving	faïence keuken en toilet
Omgeving	Binnen
Primaire drager	Binnenwand
Bindmiddel van materiaal	Cement

Gebondenheid op basis van bindmiddel	Hecht
Hoeveelheid (oppervlakte - dikte - aantal)	• 10,00 m ² - 0,50 cm - 1 stuk
Totaal volume	0,05 m ³
Identificatiemethode	Vaststelling met monstername
Destructieve handeling voor identificatie	Nee

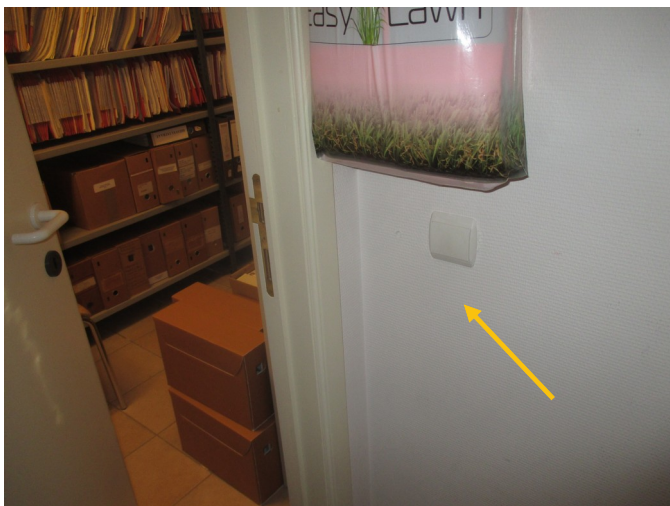
Fiche 5: Pleisterwerk muren

Geen asbest

#	Type	Referentie	Resultaat
5.1	Mengmonster	Pleisterwerk muren	Geen asbest

Beschrijving	Pleisterwerk muren
Omgeving	Binnen
Primaire drager	Binnenwand
Bindmiddel van materiaal	Gips - kalk

Gebondenheid op basis van bindmiddel	Niet-hechtgebonden
Hoeveelheid (oppervlakte - dikte - aantal)	• 530,00 m ² - 0,48 cm - 1 stuk
Totaal volume	2,544 m ³
Identificatiemethode	Vaststelling met monstername
Destructieve handeling voor identificatie	Nee
