## Rapport de contrôle d'installations électriques à basse et à très basse tension

RÉF. 122/2026/50234/D01:1

DATE DU CONTRÔLE 07/01/2026 (10:00 - 11:00) AGENT VISITEUR Mohamed Izmar  
ADRESSE DU CONTRÔLE Rue Charles Demeer 39 - 1020 Bruxelles TYPE DE CONTRÔLE Visite de contrôle vente ancienne installation (8.4.2.)

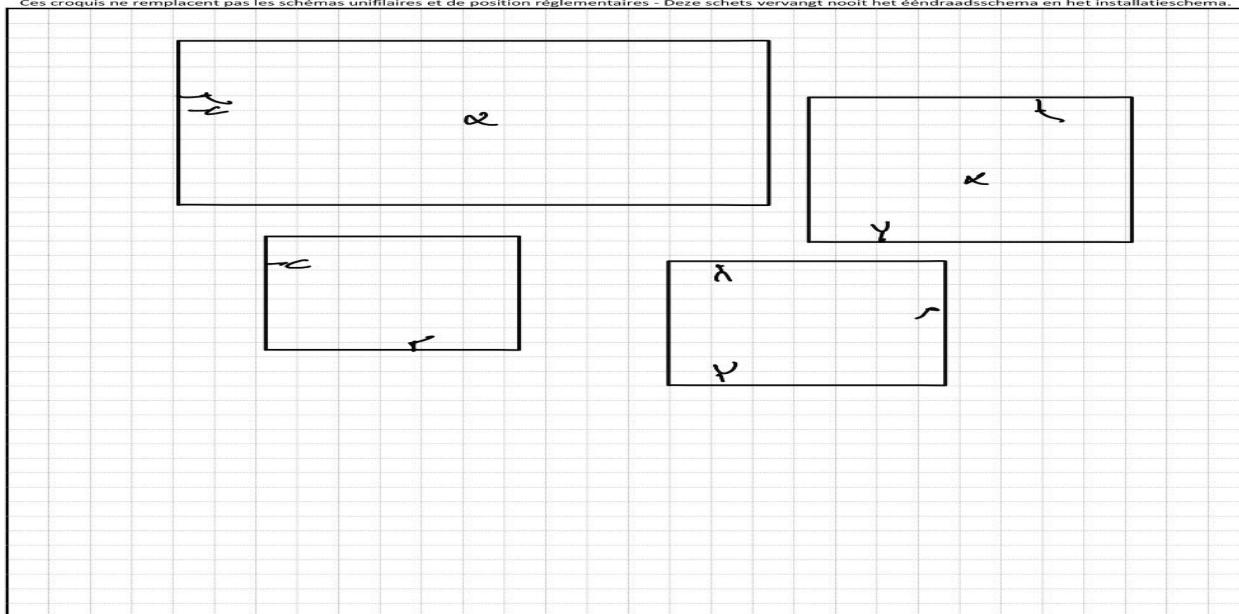
#### Croquis de position élémentaire et descriptif sommaire des tableaux

sur base de ce qui est visible et accessible lors du contrôle
