Asbestinventarisatetest

12025B0301/00N002 - 2800Mechelen, Varkensstraat 9-10-11-12-13-14-...

Gemeenschappelijke delen

Attestnummer : 20250630-000154.000

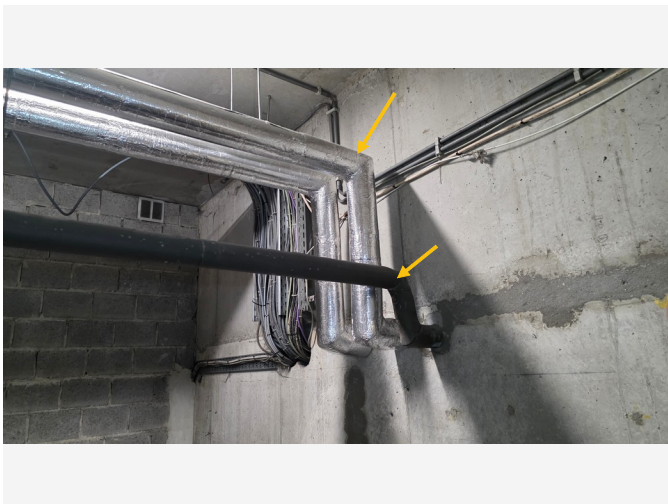
Vrije foto

Leidingisolatie bestaat uit minerale wol en aluminium afdekking, andere isolatie bestaat uit rubberen isolatie (armaflex).

Identificatiemethode	Vaststelling & expertise (niet-asbestverdacht)
----------------------	--

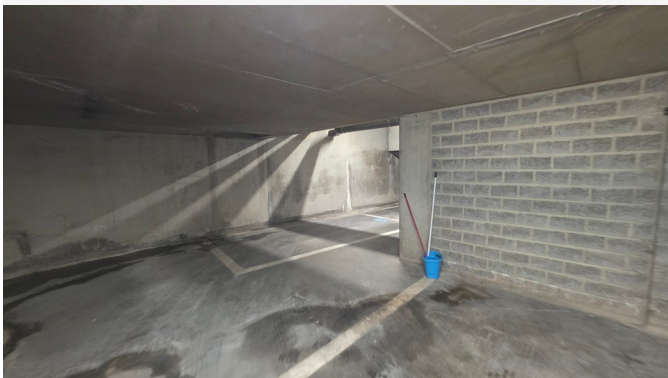
Vrije foto

Wanden zijn niet afgewerkt. Er is geen pleisterwerk aanwezig in de hele garage. Geen pleisterwerk op de wanden, geen pleisterwerk aan het plafond.

Identificatiemethode	Vaststelling & expertise (niet-asbestverdacht)
----------------------	--

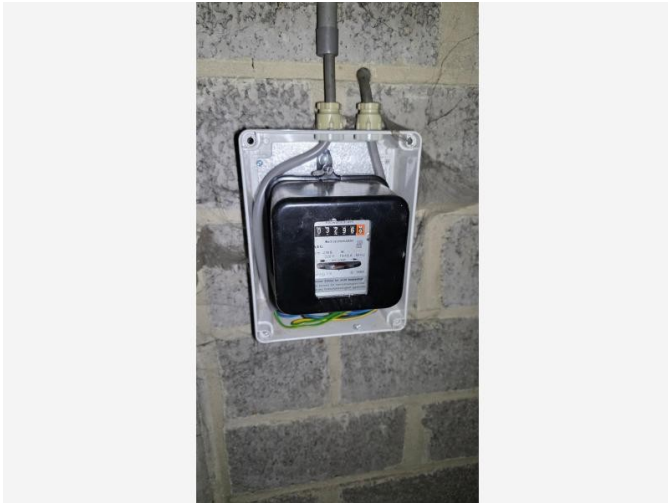
Vrije foto

De elektrische meters bestaan uit een aluminium plaat.

Identificatiemethode	Vaststelling & expertise (niet-asbestverdacht)
----------------------	--
