Asbestinventarisatetest

Beukenlaan 16, 8900 Ieper

Attestnummer : 20240419-000461.000

Uitgegeven op : 19.04.2024

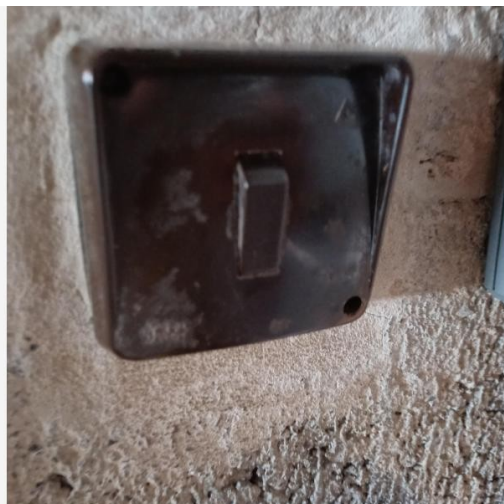
Eindbeoordeling materiaalrisico	Laag materiaalrisico en/of verlaagde kans op vezelvrijgave
---------------------------------	--

Gebondenheid	Categorie 1: hechtgebonden in oorsprong
Asbestsoort (vezeltype)	Crocidoliet aanwezig
Asbestconcentratie	Laag (< 50%)
Afschermingsgraad van het gehele materiaal	Geheel of deels (ook) vrij aan de binnenlucht
Toestand van het materiaal	Onbeschadigd, niet verweerd

Beschrijving	Elektrische Componenten Bakeliet
Omgeving	Binnen
Primaire drager	Communicatie en elektrische infrastructuur en uitrusting
Asbestmateriaal	Elektrische Componenten
Bindmiddel van asbestmateriaal	Bakeliet
Gebondenheid op basis van bindmiddel	Hecht
Hoeveelheid (gewicht - aantal)	<ul style="list-style-type: none">1,00 kg - 1 stuk
Totaal gewicht	1,00 kg
Eenvoudig bereikbaar	Ja
Bevestigingswijze	<ul style="list-style-type: none">Geschroefd
Identificatiemethode	Vaststelling zonder monstername

- Verwijder dit asbestmateriaal zo snel mogelijk. Volg de toestand goed op.

- Eenvoudige handelingen: mag via doe-het-zelf of door werknemer(s) met opleidingsattest eenvoudige handelingen
De componenten kunnen na zorgvuldig losschroeven verwijderd en afgevoerd worden

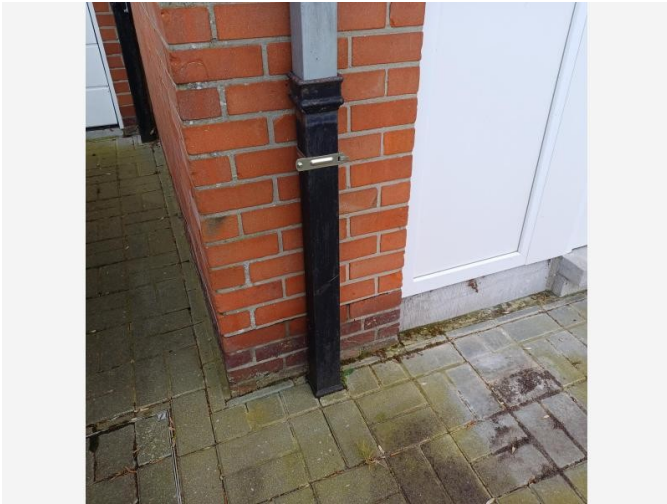
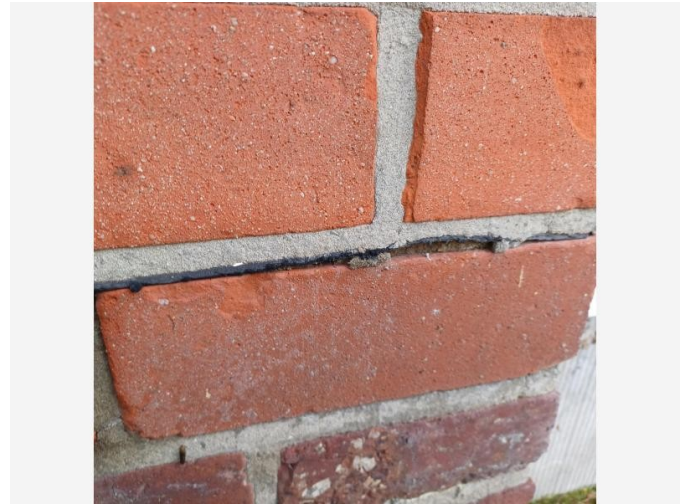
Eindbeoordeling materiaalrisico	Laag materiaalrisico en/of verlaagde kans op vezelvrijgave
---------------------------------	--

Gebondenheid	Categorie 1: hechtgebonden in oorsprong
Asbestsoort (vezeltype)	Crocidoliet aanwezig
Asbestconcentratie	Laag (< 50%)
Afschermingsgraad van het gehele materiaal	Geheel of deels vrij aan de buitenlucht
Toestand van het materiaal	Onbeschadigd, niet verweerd

Beschrijving	Waterkering
Omgeving	Buiten
Primaire drager	Wand buitenschil
Asbestmateriaal	Waterkering
Bindmiddel van asbestmateriaal	Bitumen (roofing, teer, asfalt)
Gebondenheid op basis van bindmiddel	Hecht
Hoeveelheid (gewicht - aantal)	<ul style="list-style-type: none">10,00 kg - 1 stuk
Totaal gewicht	10,00 kg
Eenvoudig bereikbaar	Nee <ul style="list-style-type: none">Verwijdering tast de bouwkundige integriteit aan.
Bevestigingswijze	<ul style="list-style-type: none">Verlijmd, ingegoten, versmeerd

Identificatiemethode	Vaststelling zonder monstername
Destructieve handeling voor identificatie	Nee
Opmerking	De waterkering is een soort roofing/bitumen. In het tijdperk waarin de woning gebouwd is, werd soms asbest verwerkt in roofing/bitumen. Alle roofing/bitumen van voor 2001 is bijgevolg verdacht tot het tegendeel is bewezen, dit betekent niet noodzakelijk dat deze in dit specifiek geval asbesthoudend is. Dient bij werken getest te worden via monstername.

- Zorg voor een veilig beheer en verwijder dit asbestmateriaal wanneer het bij werken eenvoudig bereikbaar wordt. Controleer de toestand jaarlijks op wijzigingen.

- Eenvoudige handelingen: mag via doe-het-zelf of door werknemer(s) met opleidingsattest eenvoudige handelingen
Bij werken dient eerst nagegaan te worden of de waterkering effectief asbesthoudend is (werd niet getest wegens moeilijk bereikbaar om een monsternamen te doen). Na zorgvuldig verwijderen van het bovenliggende metselwerk kan de waterkering verwijderd en afgevoerd worden.

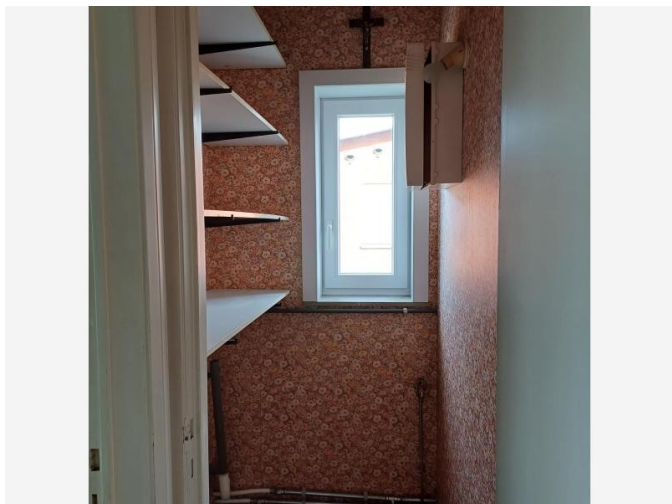
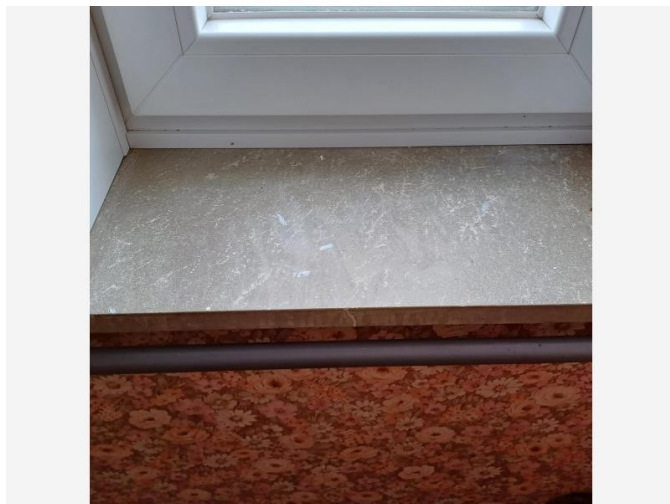
Eindbeoordeling materiaalrisico	Zeer laag materiaalrisico en/of zeer lage kans op vezelvrijgave
---------------------------------	---

Gebondenheid	Categorie 1: hechtgebonden in oorsprong
Asbestsoort (vezeltype)	Alleen chrysotiel
Asbestconcentratie	Laag (< 50%)
Afschermingsgraad van het gehele materiaal	Geheel of deels (ook) vrij aan de binnenlucht
Toestand van het materiaal	Onbeschadigd, niet verweerd

Beschrijving	Venstertablet Berging
Omgeving	Binnen
Primaire drager	Wandopening verticaal (raam, deur, ...)
Asbestmateriaal	Plaat, paneel, tablet - Type Massal
Bindmiddel van asbestmateriaal	Cement
Gebondenheid op basis van bindmiddel	Hecht
Hoeveelheid (oppervlakte - dikte - aantal)	• 0,08 m ² - 2,00 cm - 1 stuk
Totaal volume	0,002 m ³
Eenvoudig bereikbaar	Ja
Bevestigingswijze	• Verlijmd, ingegoten, versmeerd
Identificatiemethode	Vaststelling zonder monsternamen

- Zorg voor een veilig beheer en verwijder dit asbestmateriaal wanneer het bij werken eenvoudig bereikbaar wordt. Controleer de toestand jaarlijks op wijzigingen.

- Eenvoudige handelingen: mag via doe-het-zelf of door werknemer(s) met opleidingsattest eenvoudige handelingen
De tablet kan verwijderd en afgevoerd worden na vrijmaken van de opstaande raamomkasting

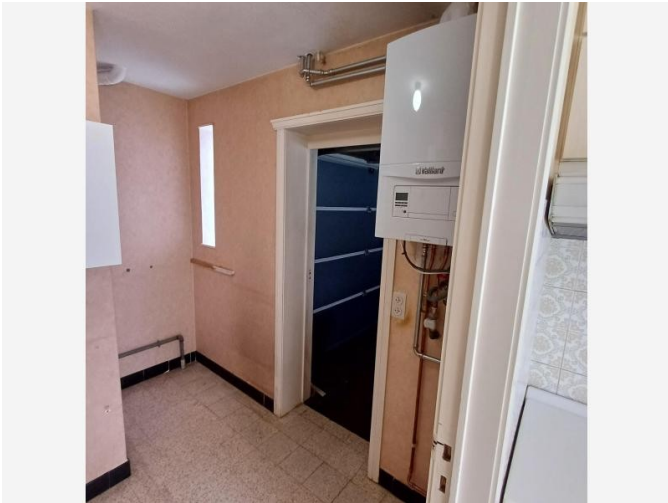
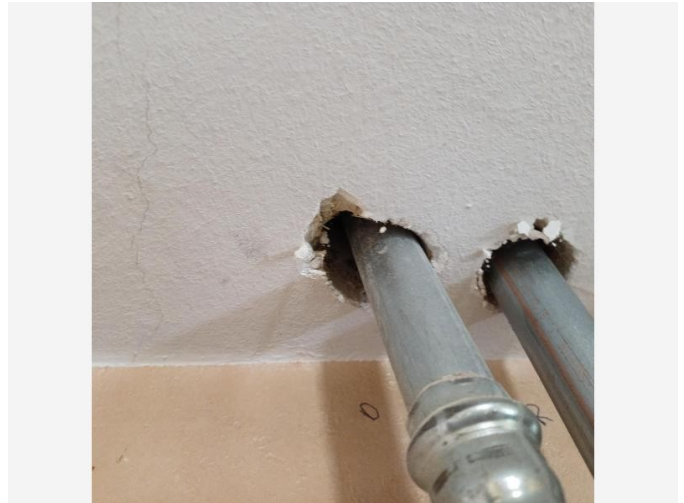
Fiche 5: Pleister Plafonds

Geen asbest

#	Type	Referentie	Resultaat
5.1	Mengmonster	Pleister Plafonds	Geen asbest

Beschrijving	Pleister Plafonds
Omgeving	Binnen
Primaire drager	Plafond

Bindmiddel van materiaal	Gips - kalk
Gebondenheid op basis van bindmiddel	Niet-hechtgebonden
Hoeveelheid (oppervlakte - dikte - aantal)	• 128,00 m ² - 1,00 cm - 1 stuk
Totaal volume	1,28 m ³
Identificatiemethode	Vaststelling met monstername
Destructieve handeling voor identificatie	Nee

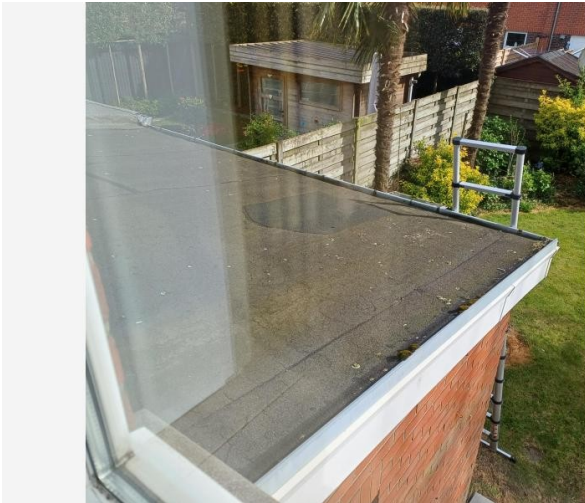
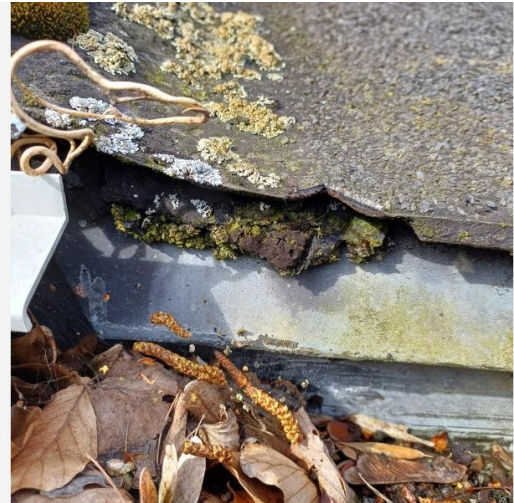
Fiche 6: Roofing Dak

Geen asbest

#	Type	Referentie	Resultaat
6.1	Puntmonster	Roofing	Geen asbest

Beschrijving	Roofing Dak
Omgeving	Buiten
Primaire drager	Schuin dak
Bindmiddel van materiaal	Bitumen (roofing, teer, asfalt)

Gebondenheid op basis van bindmiddel	Hecht
Hoeveelheid (oppervlakte - aantal)	• 110,00 m ² - 1 stuk
Totale oppervlakte	110,00 m ²
Identificatiemethode	Vaststelling met monstername
Destructieve handeling voor identificatie	Nee

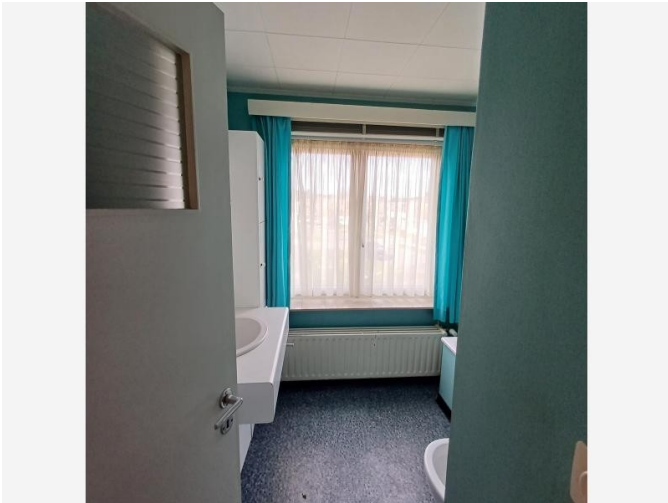
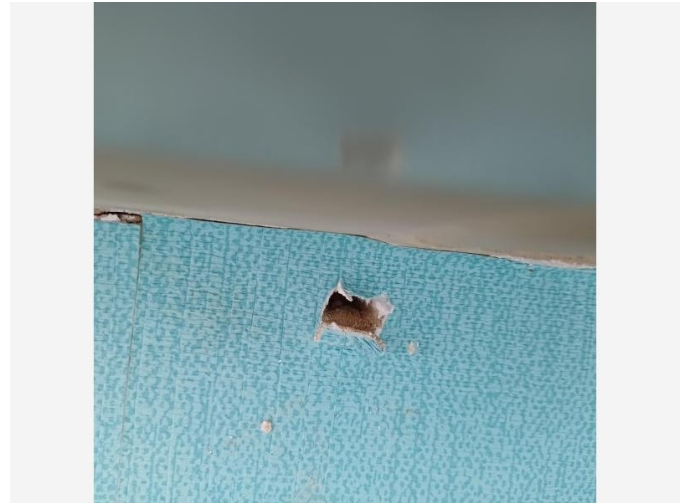
Fiche 7: Pleister Muren

Geen asbest

#	Type	Referentie	Resultaat
7.1	Mengmonster	Pleister Muren	Geen asbest

Beschrijving	Pleister Muren
Omgeving	Binnen
Primaire drager	Binnenwand

Bindmiddel van materiaal	Gips - kalk
Gebondenheid op basis van bindmiddel	Niet-hechtgebonden
Hoeveelheid (oppervlakte - dikte - aantal)	• 400,00 m ² - 2,00 cm - 1 stuk
Totaal volume	8,00 m ³
Identificatiemethode	Vaststelling met monstername
Destructieve handeling voor identificatie	Nee
