Asbestinventarisatetest

Klerkenstraat 161, 8920 Langemark-Poelkapelle

Attestnummer : 20240924-000496.000

Uitgegeven op : 24.09.2024

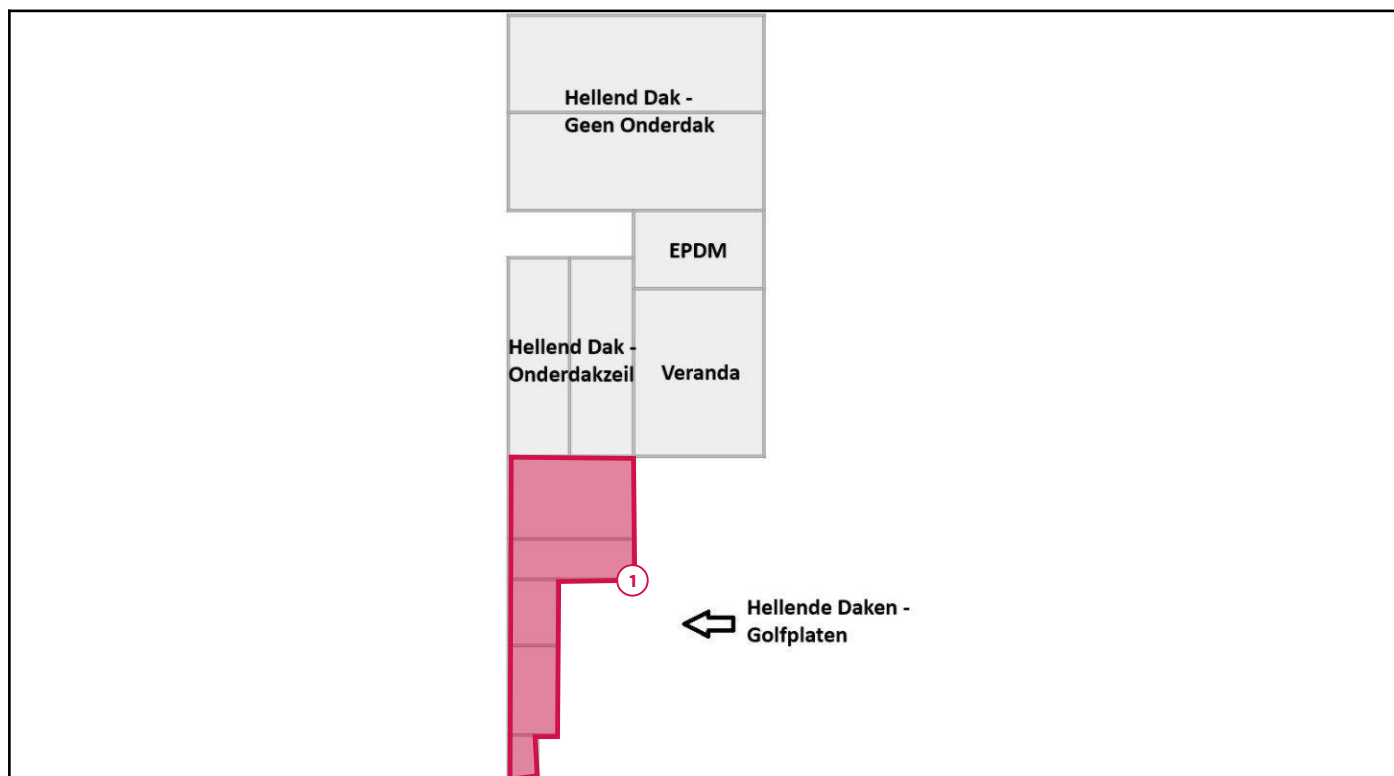
Plan 1.6: Grondplan Daken - Golfplaten

Beschrijving	Type	Actie
1. Golfplaten	Asbestmateriaal	Dringend verwijderen

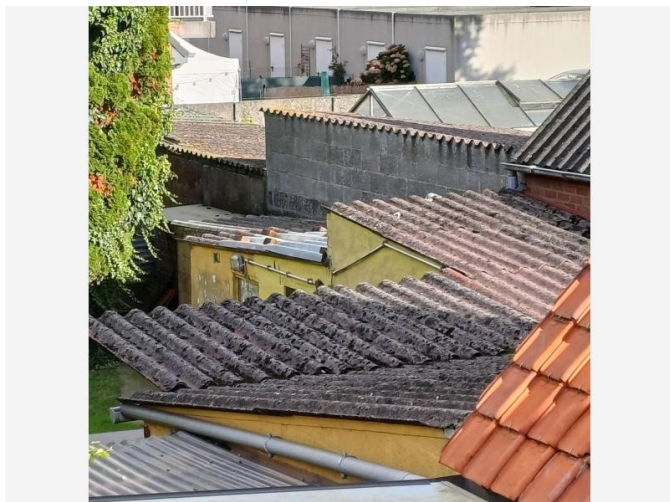
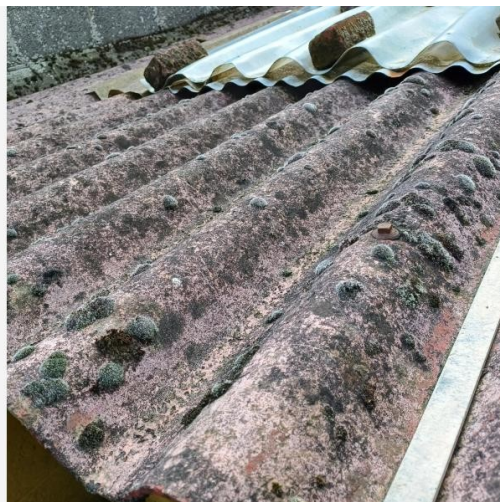
Overzichtsfoto

Detailfoto

Eindbeoordeling materiaalrisico	Hoog materiaalrisico en/of hoge kans op vezelvrijgave
---------------------------------	---

Gebondenheid	Categorie 1: hechtgebonden in oorsprong
Asbestsoort (vezeltype)	Crocidoliet aanwezig
Asbestconcentratie	Laag (< 50%)
Afschermingsgraad van het gehele materiaal	Geheel of deels (ook) vrij aan de binnenlucht
Toestand van het materiaal	Matig beschadigd, matig verweerd

Beschrijving	Golfplaten
Omgeving	Grenst aan binnen- en buitenlucht
Primaire drager	Schuin dak
Asbestmateriaal	Dak- en gevelbekleding - Golfplaat
Bindmiddel van asbestmateriaal	Cement
Gebondenheid op basis van bindmiddel	Hecht
Hoeveelheid (oppervlakte - aantal)	<ul style="list-style-type: none">• 40,00 m² - 1 stuk
Totale oppervlakte	40,00 m ²
Eenvoudig bereikbaar	Ja
Bevestigingswijze	<ul style="list-style-type: none">• Geschroefd
Identificatiemethode	Vaststelling zonder monsternamen
Destructieve handeling voor identificatie	Nee

Het asbestmateriaal valt onder de mijlpaal van 2034.

Dringend verwijderen

- Verwijder dit asbestmateriaal zo snel mogelijk. Volg de toestand goed op.

- Eenvoudige handelingen: mag via doe-het-zelf of door werknemer(s) met opleidingsattest eenvoudige handelingen
De golfplaten kunnen na zorgvuldig losschroeven verwijderd en afgevoerd worden

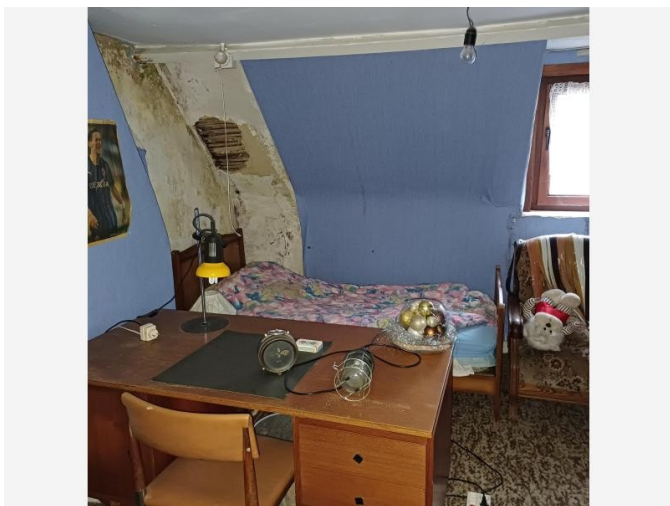
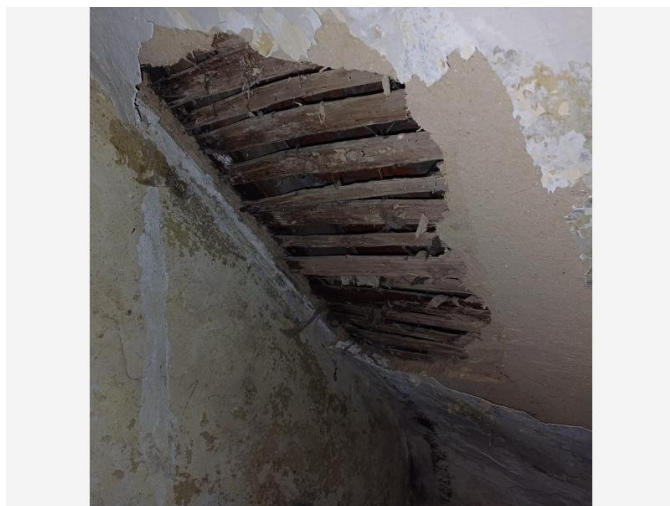
Fiche 2: Pleister Plafonds

Overzichtsfoto

Detailfoto

Geen asbest

#	Type	Referentie	Resultaat
2.1	Mengmonster	Pleister plafonds	Geen asbest

Beschrijving	Pleister Plafonds
Omgeving	Binnen
Primaire drager	Plafond
Bindmiddel van materiaal	Gips - kalk
Gebondenheid op basis van bindmiddel	Niet-hechtgebonden
Hoeveelheid (oppervlakte - dikte - aantal)	• 35,00 m ² - 1,50 cm - 1 stuk
Totaal volume	0,525 m ³
Identificatiemethode	Vaststelling met monsternamen
Destructieve handeling voor identificatie	Nee

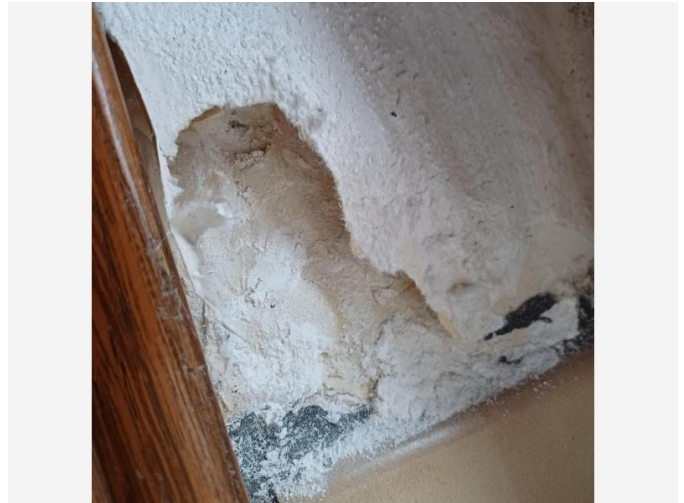
Fiche 3: Pleister Muren

Overzichtsfoto

Detailfoto

Geen asbest

#	Type	Referentie	Resultaat
3.1	Mengmonster	Pleister muren	Geen asbest

Beschrijving	Pleister Muren
Omgeving	Binnen
Primaire drager	Binnenwand
Bindmiddel van materiaal	Gips - kalk
Gebondenheid op basis van bindmiddel	Niet-hechtgebonden
Hoeveelheid (oppervlakte - dikte - aantal)	• 500,00 m ² - 2,00 cm - 1 stuk
Totaal volume	10,00 m ³
Identificatiemethode	Vaststelling met monsternamen
Destructieve handeling voor identificatie	Nee
