# Asbestinventarisatetest

Gemeenhofstraat 37, 8840 Staden

Attestnummer : 20230501-000264.000

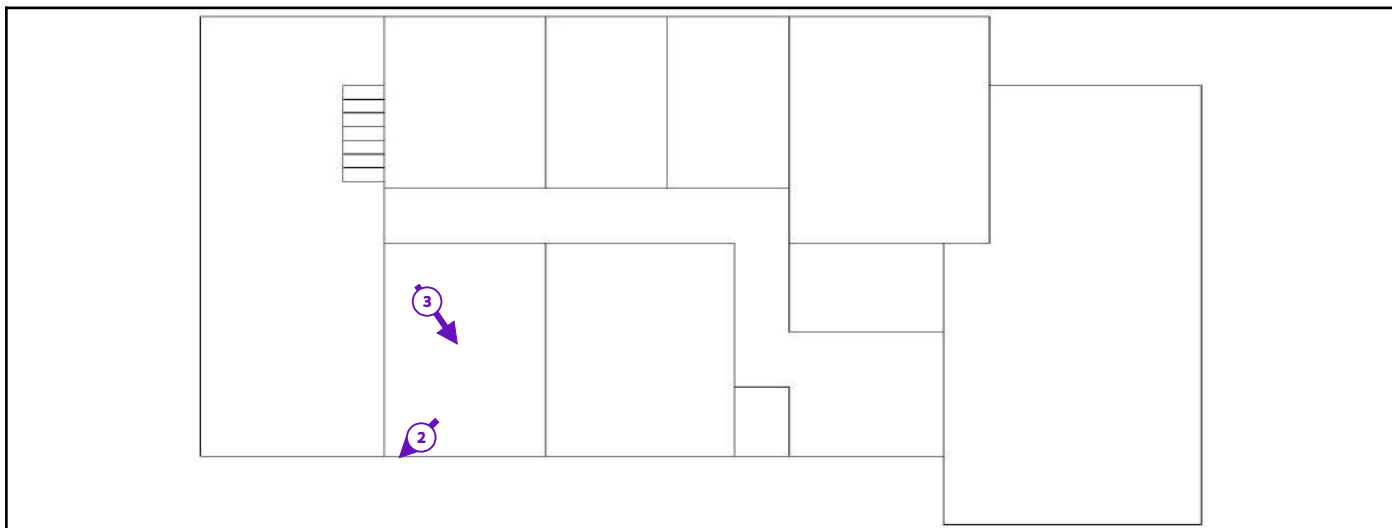
## Plan 1.1: Grondplan GLV

Beschrijving	Type	Actie
2. Wanden	Advies	-
3. Plafonds	Advies	-

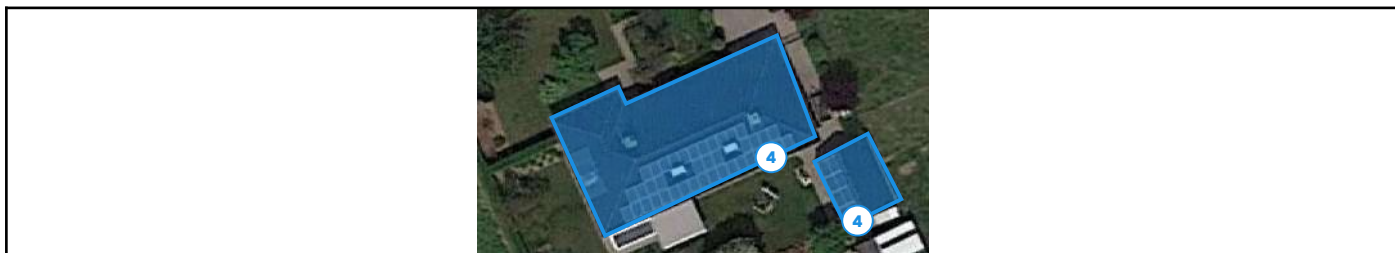
## Plan 1.4: Luchtfoto Daken - Onderdak

Beschrijving	Type	Actie
4. Onderdak Woning + Garage	Geen asbest	-

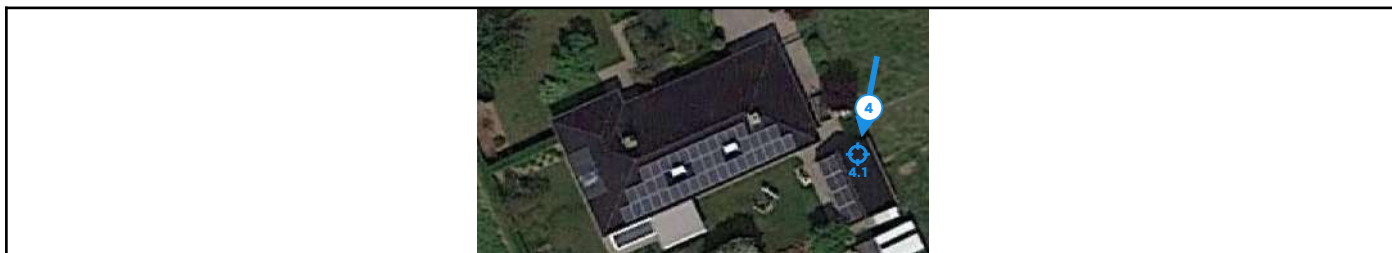
## Plan 2.1: Luchtfoto Daken - Onderdak

Beschrijving	Type	Actie
4. Onderdak Woning + Garage	Geen asbest	-
4.1 Code: Onderdak	Puntmonster	-

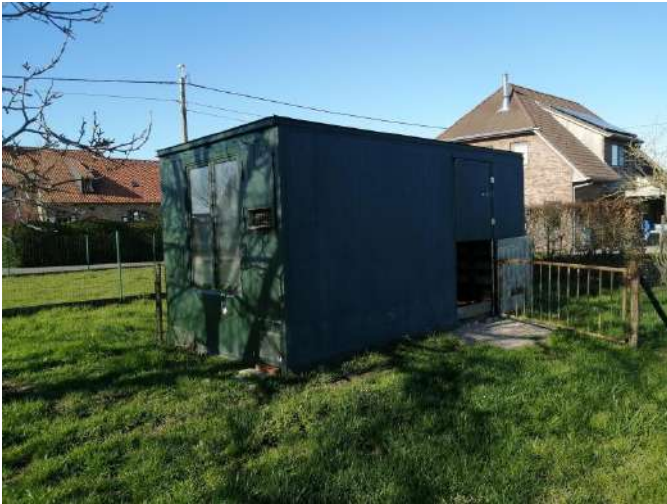
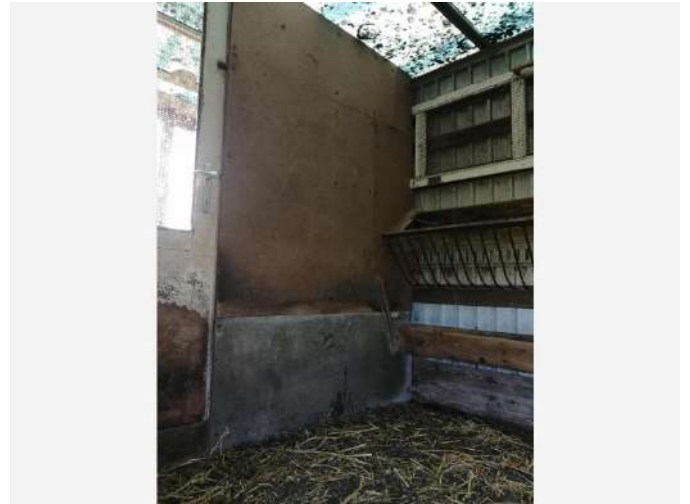
Overzichtsfoto

Detailfoto

Eindbeoordeling materiaalrisico	Verhoogd materiaalrisico en/of verhoogde kans op vezelvrijgave
---------------------------------	--

Gebondenheid	Categorie 1: hechtgebonden in oorsprong
Asbestsoort (vezeltype)	Crocidoliet aanwezig
Asbestconcentratie	Laag (< 50%)
Afschermingsgraad van het gehele materiaal	Geheel of deels (ook) vrij aan de binnenlucht
Toestand van het materiaal	Licht beschadigd, licht verweerd. Intact materiaal type Pical – asbestboard of categorie III 'gebondenheid'

Beschrijving	Cementplaat Schaapstal
Omgeving	Binnen
Primaire drager	Afboording, omheining...
Asbestmateriaal	Plaat, paneel, tablet - Generiek
Bindmiddel van asbestmateriaal	Cement
Gebondenheid op basis van bindmiddel	Hecht
Hoeveelheid (oppervlakte - dikte - aantal)	• 2,00 m <sup>2</sup> - 2,00 cm - 1 stuk
Totaal volume	0,04 m <sup>3</sup>
Eenvoudig bereikbaar	Ja
Bevestigingswijze	• Genageld, geniet
Identificatiemethode	Vaststelling zonder monsternamen

Het asbestmateriaal valt onder de mijlpaal van 2040.

Verwijderen

- Verwijder dit asbestmateriaal zo snel mogelijk. Volg de toestand goed op.

- Eenvoudige handelingen: mag via doe-het-zelf of door werknemer(s) met opleidingsattest eenvoudige handelingen  
De plaat kan via eenvoudige handelingen verwijderd worden

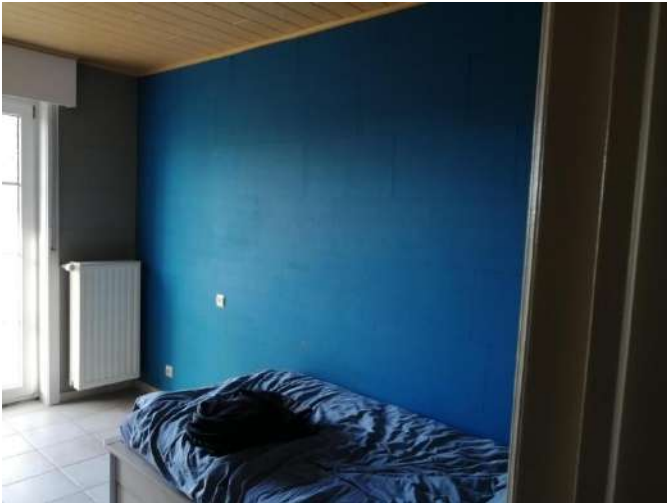
Vrije foto

De binnenmuren zijn opgebouwd met niet asbestverdachte materialen nl: kurk / baksteen / recent kalkpleisterwerk

Identificatiemethode	Vaststelling & expertise (niet-asbestverdacht)
Primaire drager	Binnenwand
(Asbest)materiaal	Kurk
Bindmiddel	Kurk
Gebondenheid bindmiddel	Hecht

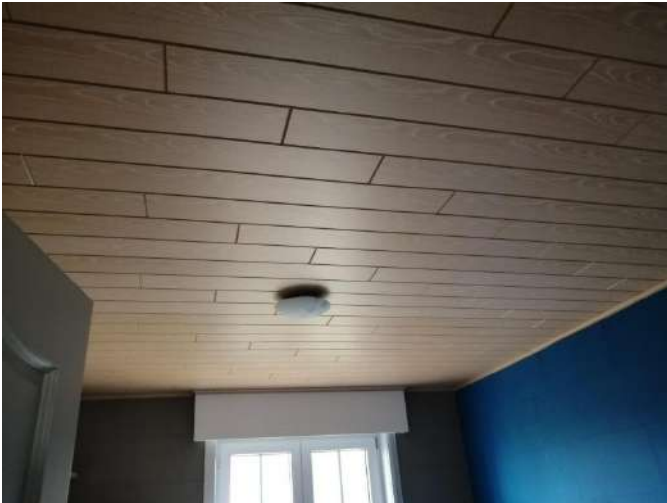
Vrije foto

De plafonds zijn opgebouwd niet-asbestverdachte materialen nl planketten / beton / gipsplaat

Identificatiemethode	Vaststelling & expertise (niet-asbestverdacht)
Primaire drager	Plafond
(Asbest)materiaal	In-situ afwerkingslagen - Pleisterwerk (wand, plafond, ...)
Bindmiddel	Gips - kalk
Gebondenheid bindmiddel	Niet-hechtgebonden

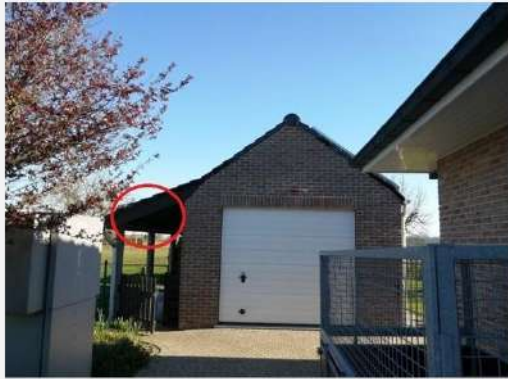
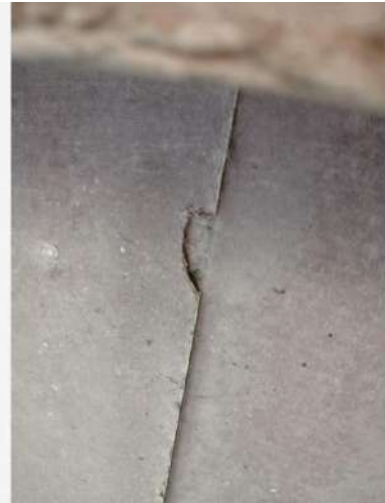
# Fiche 4: Onderdak Woning + Garage

Overzichtsfoto

Detailfoto

Geen asbest

#	Type	Referentie	Resultaat
4.1	Puntmonster	Onderdak	Geen asbest

Beschrijving	Onderdak Woning + Garage
Omgeving	Buiten

<b>Primaire drager</b>	Schuin dak
<b>Bindmiddel van materiaal</b>	Cement
<b>Gebondenheid op basis van bindmiddel</b>	Hecht
<b>Hoeveelheid (oppervlakte - dikte - aantal)</b>	• 250,00 m <sup>2</sup> - 0,30 cm - 1 stuk
<b>Totaal volume</b>	0,75 m <sup>3</sup>
<b>Identificatiemethode</b>	Vaststelling met monstername
<b>Destructieve handeling voor identificatie</b>	Nee
