Asbestinventarisatetest

Gelaagstraat 133, 9140 Temse

Attestnummer : 20240221-000290.000

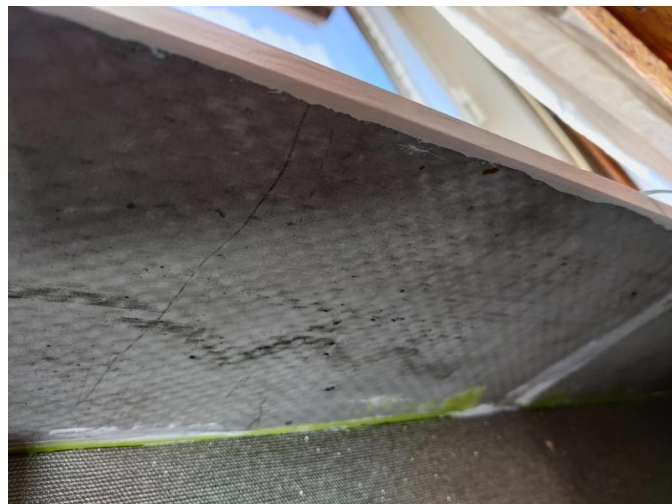
Overzichtsfoto

Detailfoto

Het asbestmateriaal valt onder de mijlpaal van 2040.

Eindbeoordeling materiaalrisico	Verhoogd materiaalrisico en/of verhoogde kans op vezelvrijgave
---------------------------------	--

Gebondenheid	Categorie 1: hechtgebonden in oorsprong
Asbestsoort (vezeltype)	Crocidoliet aanwezig
Asbestconcentratie	Laag (< 50%)
Afschermingsgraad van het gehele materiaal	Geheel of deels (ook) vrij aan de binnenlucht
Toestand van het materiaal	Licht beschadigd, licht verweerd. Intact materiaal type Pical – asbestboard of categorie III 'gebondenheid'

Beschrijving	Vensterbank eetruimte
Omgeving	Binnen
Primaire drager	Wandopening verticaal (raam, deur, ...)
Asbestmateriaal	Plaat, paneel, tablet - Generiek
Bindmiddel van asbestmateriaal	Cement
Gebondenheid op basis van bindmiddel	Hecht
Hoeveelheid (oppervlakte - dikte - aantal)	• 1,50 m ² - 5,00 cm - 1 stuk
Totaal volume	0,075 m ³
Eenvoudig bereikbaar	Ja
Bevestigingswijze	• Verlijmd, ingegoten, versmeerd

- Verwijder dit asbestmateriaal zo snel mogelijk. Volg de toestand goed op.

- Eenvoudige handelingen: mag via doe-het-zelf of door werknemer(s) met opleidingsattest eenvoudige handelingen
Hechtgebonden asbesttoepassingen mogen via doe-het-zelf-methodes verwijderd worden op voorwaarde dat de richtlijnen van OVAM gevolgd worden.

Deze richtlijnen houden algemeen in: geen gebruik van mechanische hulpmiddelen, dragen van persoonlijke beschermingsmiddelen (FFP3-masker, overall, wegwerphandschoenen, bril etc.), dubbel verpakken in daartoe bestemd materiaal om af te voeren naar klasse 1 stort voor gevaarlijke afvalmaterialen, luchtmetingen, stofvorming en vezelvrijgave vermijden etc.

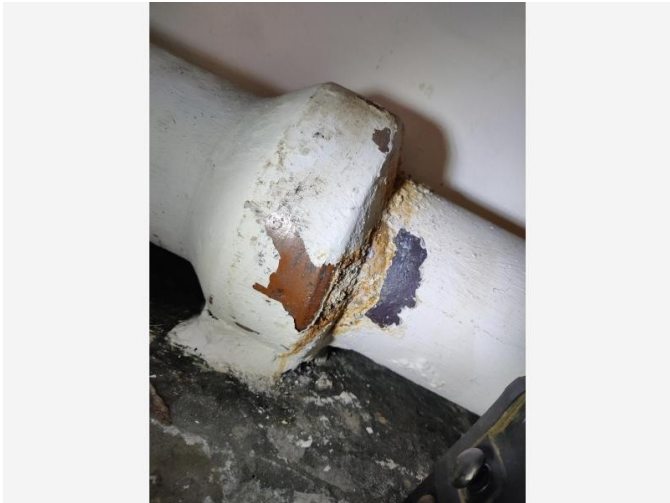
Vrije foto

De geschilderde doorvoerbuizen lijken op het eerste zicht asbestcement, maar na auditieve en nader visuele inspectie blijkt het metaal te zijn.
