Asbestinventarisatetest

Vossenstraat 71, 9150 Kruibeke

Attestnummer : 20240329-000046.000

Uitgegeven op : 29.03.2024

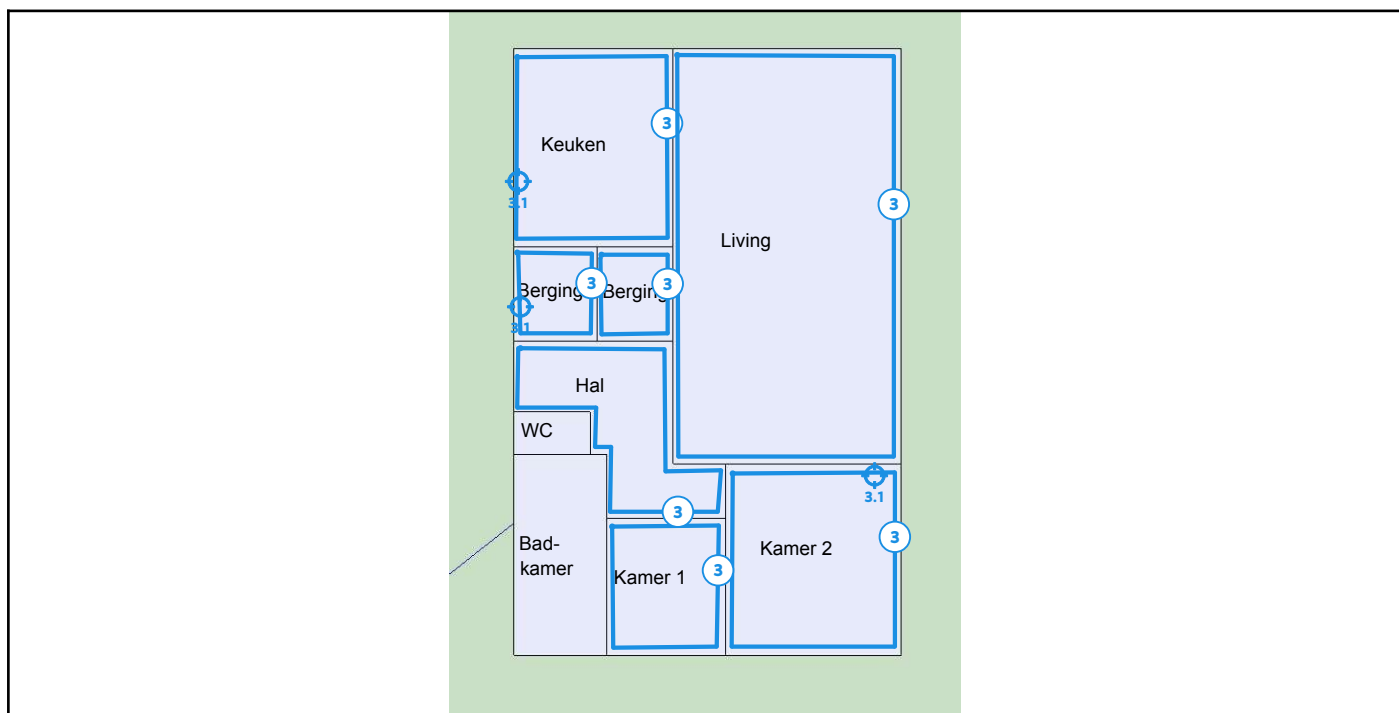
Plan 1.1: Grondplan

Beschrijving	Type	Actie
3. Beploistering muren	Geen asbest	-
3.1 Code: 20240325/MS1.1	Mengmonster	-

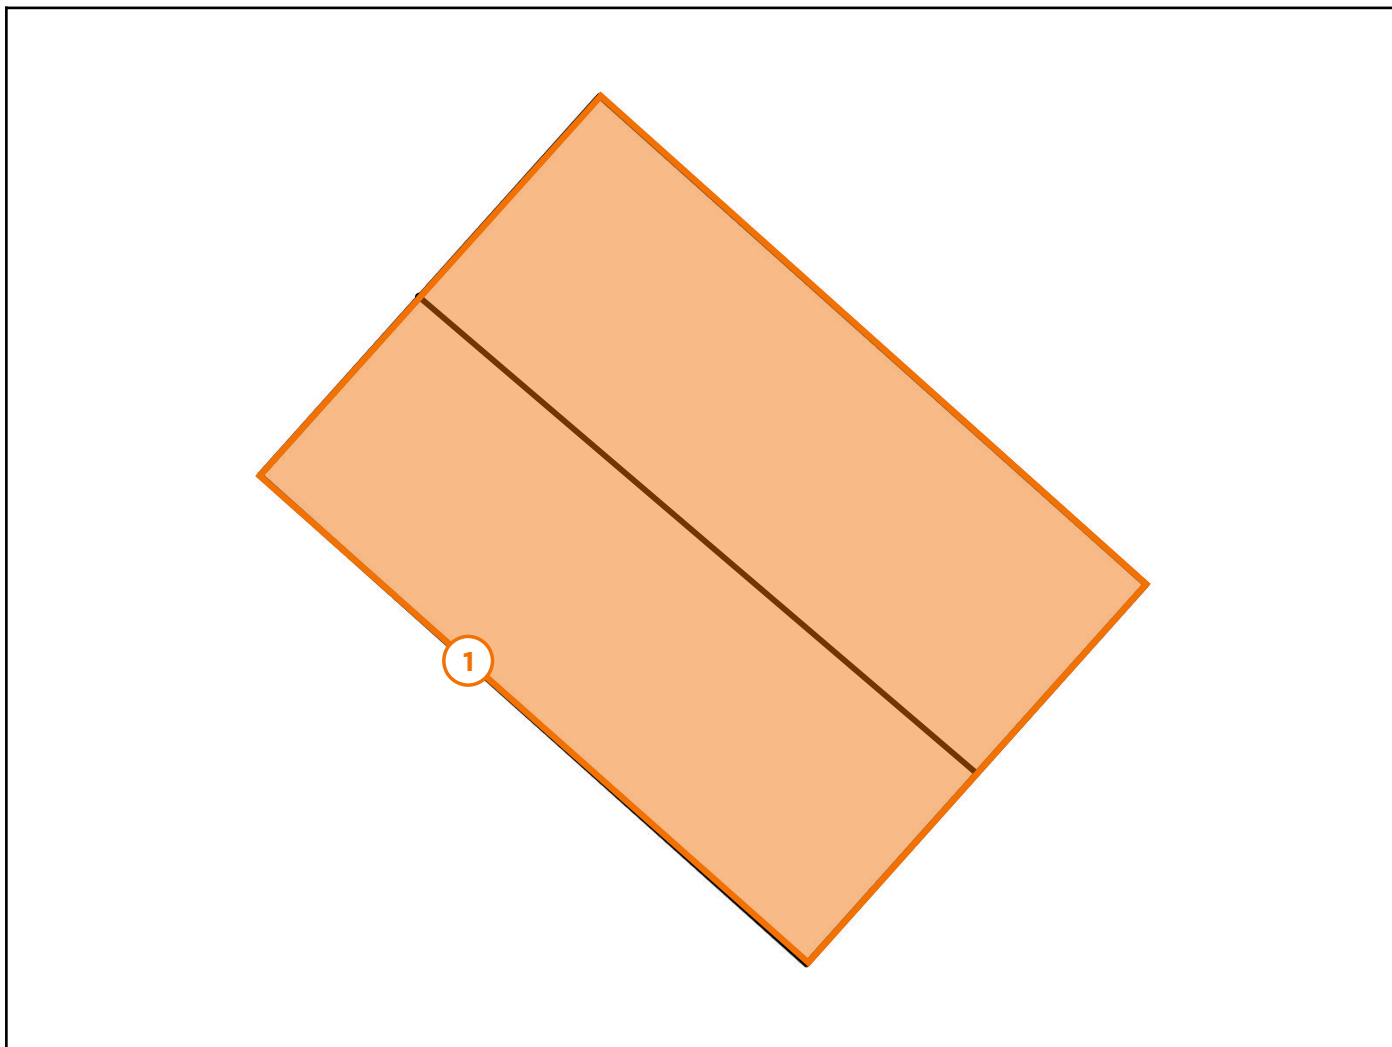
Plan 1.2: Dakplan

Beschrijving	Type	Actie
1. Leien hoofddak	Asbestmateriaal	Verwijderen

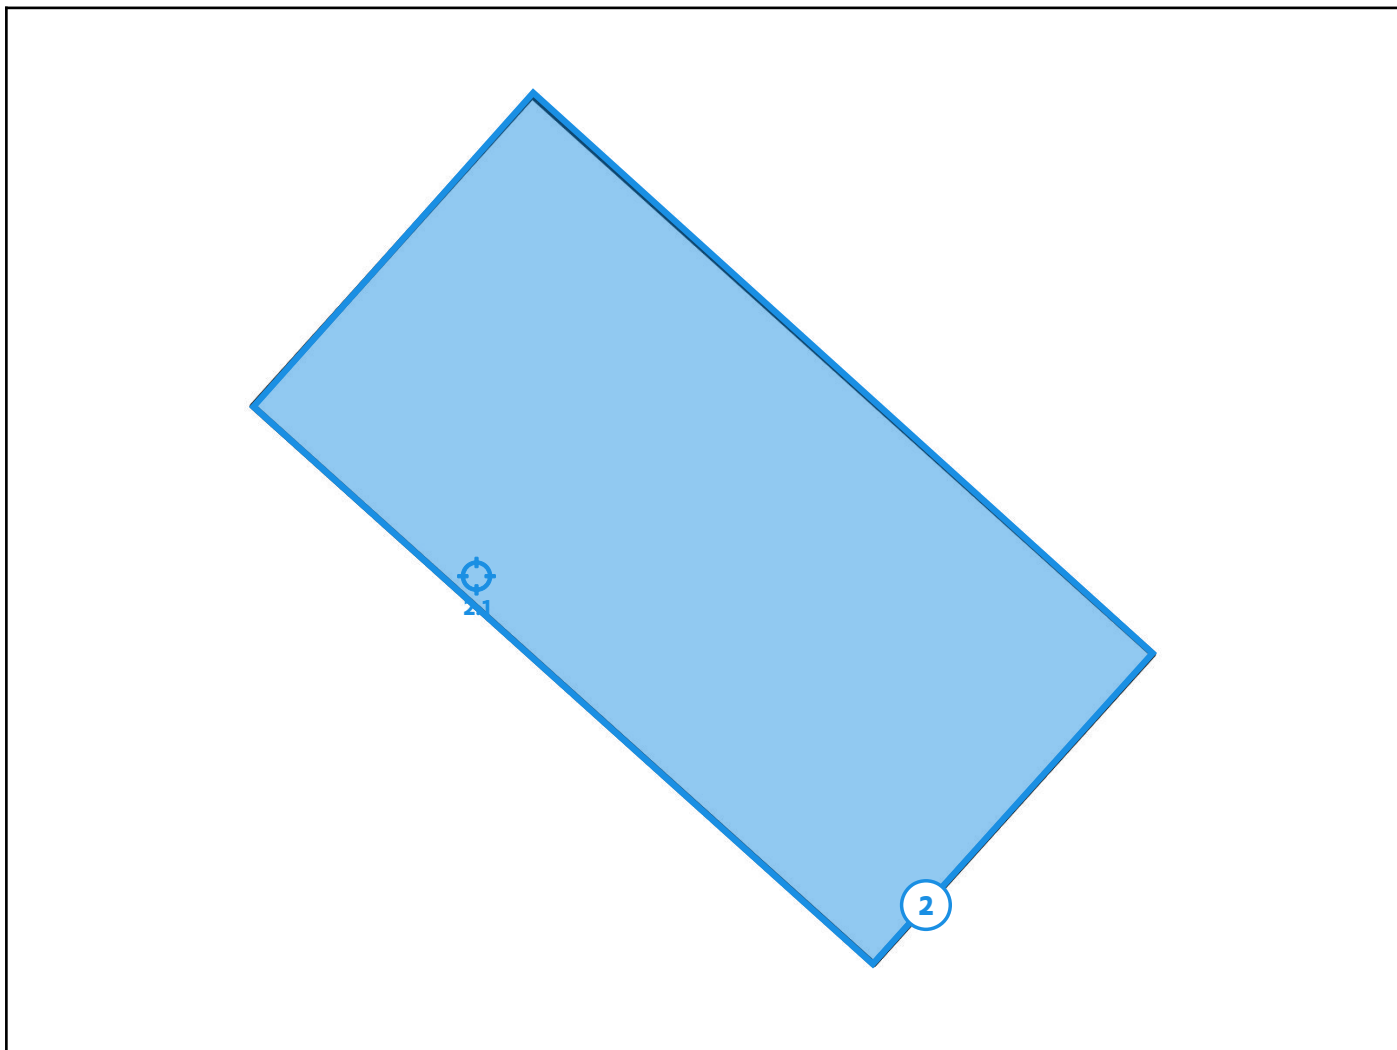
Plan 2.1: Garage

Beschrijving	Type	Actie
2. Roofing garage	Geen asbest	-
2.1 Code: 20240325/PS1.1	Puntmonster	-

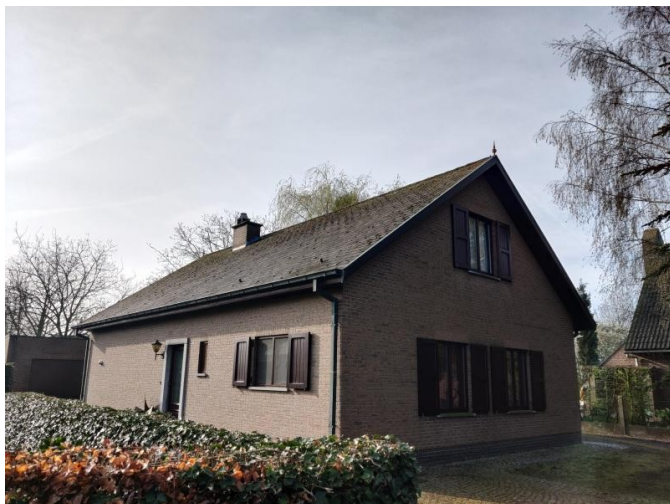
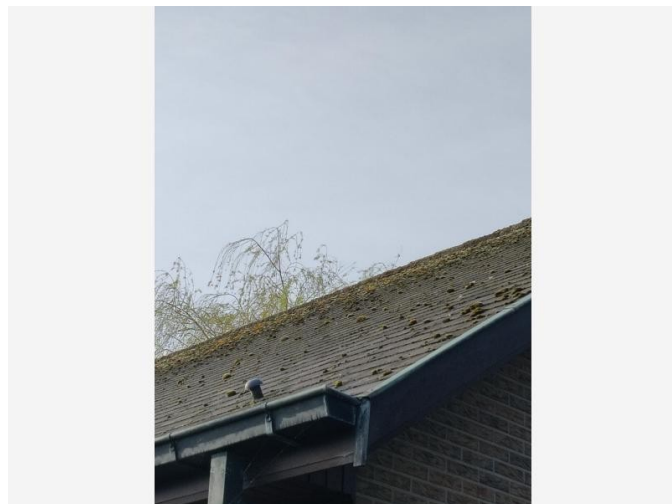
Overzichtsfoto

Detailfoto

Het asbestmateriaal valt onder de mijlpaal van 2034.

Eindbeoordeling materiaalrisico	Verhoogd materiaalrisico en/of verhoogde kans op vezelvrijgave
---------------------------------	--

Gebondenheid	Categorie 1: hechtgebonden in oorsprong
Asbestsoort (vezeltype)	Crocidoliet aanwezig
Asbestconcentratie	Laag (< 50%)
Afschermingsgraad van het gehele materiaal	Geheel of deels vrij aan de buitenlucht
Toestand van het materiaal	Matig beschadigd, matig verweerd

Beschrijving	Leien hoofddak
Omgeving	Buiten
Primaire drager	Schuin dak
Asbestmateriaal	Dak- en gevelbekleding - Lei, shingle
Bindmiddel van asbestmateriaal	Cement
Gebondenheid op basis van bindmiddel	Hecht
Hoeveelheid (oppervlakte - aantal)	• 150,00 m ² - 1 stuk
Totale oppervlakte	150,00 m ²
Eenvoudig bereikbaar	Ja
Bevestigingswijze	• Genageld, geniet

- Verwijder dit asbestmateriaal zo snel mogelijk. Volg de toestand goed op.

- Eenvoudige handelingen: mag via doe-het-zelf of door werknemer(s) met opleidingsattest eenvoudige handelingen
Hechtgebonden asbesttoepassingen mogen via doe-het-zelf-methodes verwijderd worden op voorwaarde dat de richtlijnen van OVAM gevolgd worden.

Deze richtlijnen houden algemeen in: geen gebruik van mechanische hulpmiddelen, dragen van persoonlijke beschermingsmiddelen (FFP3-masker, overall, wegwerphandschoenen, bril etc.), dubbel verpakken in daartoe bestemd materiaal om af te voeren naar klasse 1 stort voor gevaarlijke afvalmaterialen, luchtmetingen, stofvorming en vezelvrijgave vermijden etc.

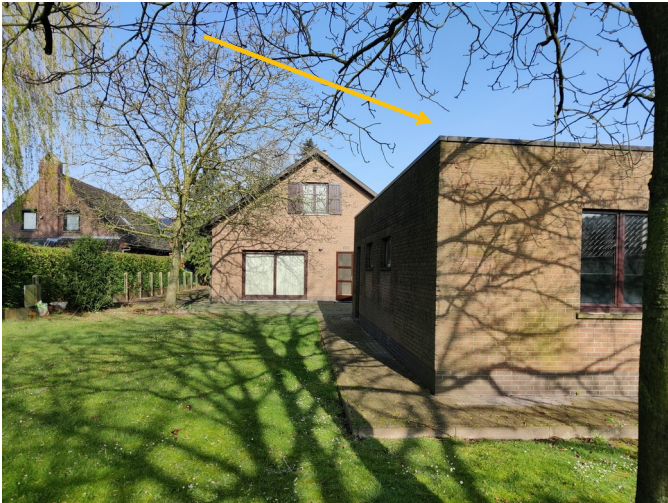
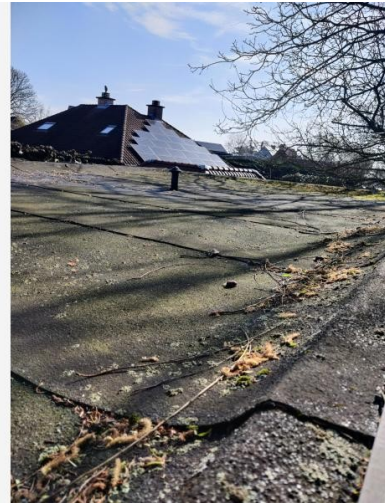
Fiche 2: Roofing garage

Overzichtsfoto

Detailfoto

Geen asbest

#	Type	Referentie	Resultaat
2.1	Puntmonster	20240325/PS1.1	Geen asbest

Beschrijving	Roofing garage
Omgeving	Buiten
Primaire drager	Plat dak
Bindmiddel van materiaal	Bitumen (roofing, teer, asfalt)

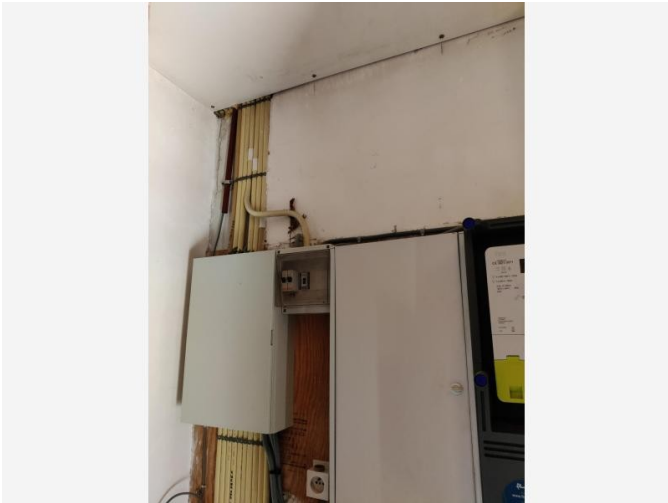
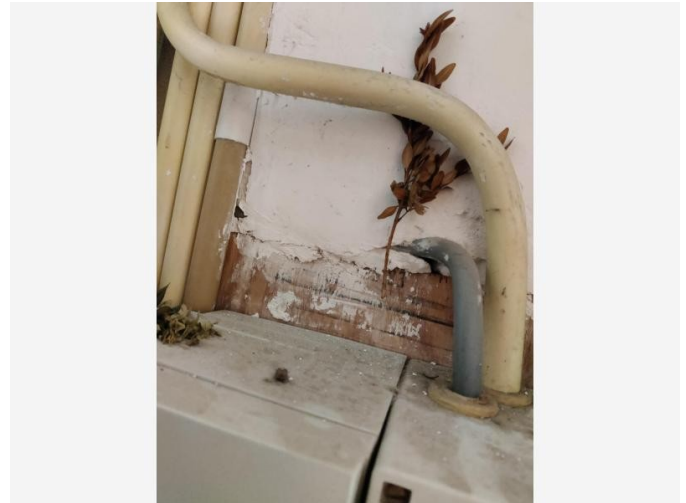
Overzichtsfoto

Detailfoto

Geen asbest

#	Type	Referentie	Resultaat
3.1	Mengmonster	20240325/MS1.1	Geen asbest

Beschrijving	Bepoistering muren
Omgeving	Binnen
Primaire drager	Binnenwand
Bindmiddel van materiaal	Gips - kalk
