Asbestinventarisatetest

Omstraat 13/2, 3620 Lanaken

Attestnummer : 20231025-000130.000

Uitgegeven op : 25.10.2023

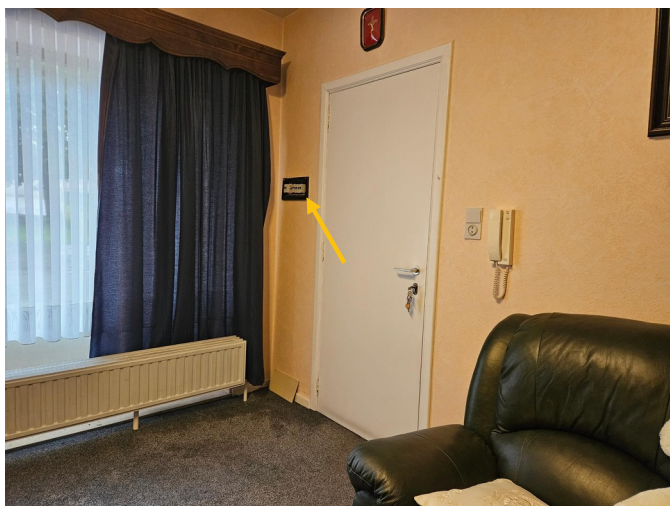
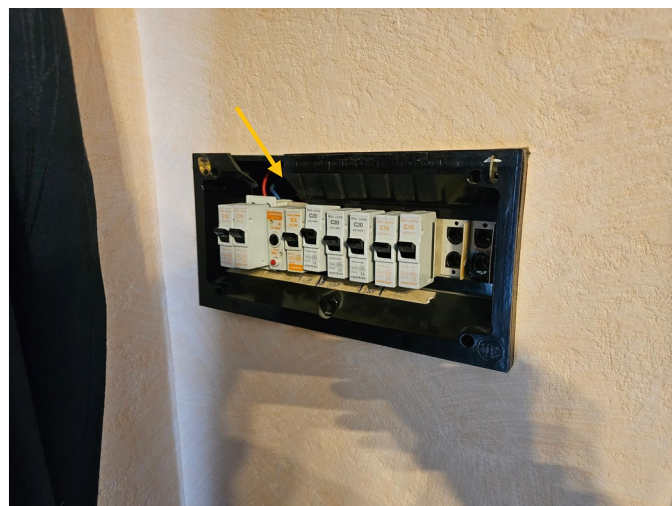
Het asbestmateriaal valt onder de mijlpaal van 2040.

Eindbeoordeling materiaalisico	Laag materiaalisico en/of verlaagde kans op vezelvrijgave
--------------------------------	---

Gebondenheid	Categorie 1: hechtgebonden in oorsprong
Asbestsoort (vezeltype)	Crocidoliet aanwezig
Asbestconcentratie	Laag (< 50%)
Afschermingsgraad van het gehele materiaal	Geheel of deels (ook) vrij aan de binnenlucht
Toestand van het materiaal	Onbeschadigd, niet verweerd

Beschrijving	bakeliet electriciteitskast
Omgeving	Binnen
Primaire drager	elektricitetskast
Asbestmateriaal	Plaat, paneel, tablet - Type Bakeliet
Bindmiddel van asbestmateriaal	Kunststof of -hars
Gebondenheid op basis van bindmiddel	Hecht
Hoeveelheid (oppervlakte - dikte - aantal)	• 0,25 m ² - 1,00 cm - 1 stuk
Totaal volume	0,003 m ³
Eenvoudig bereikbaar	Ja
Bevestigingswijze	• Geschroefd
Identificatiemethode	Vaststelling zonder monsternamen

- Zorg voor een veilig beheer. Vermijd het beschadigen van het asbestmateriaal. Controleer de toestand jaarlijks op wijzigingen.

- Eenvoudige handelingen: mag via doe-het-zelf of door werknemer(s) met opleidingsattest eenvoudige handelingen
Deze zekeringskast kan losgeschroefd worden zonder stofvorming. Breng de zekeringskast wel naar een erkend asbestinzamelaar.

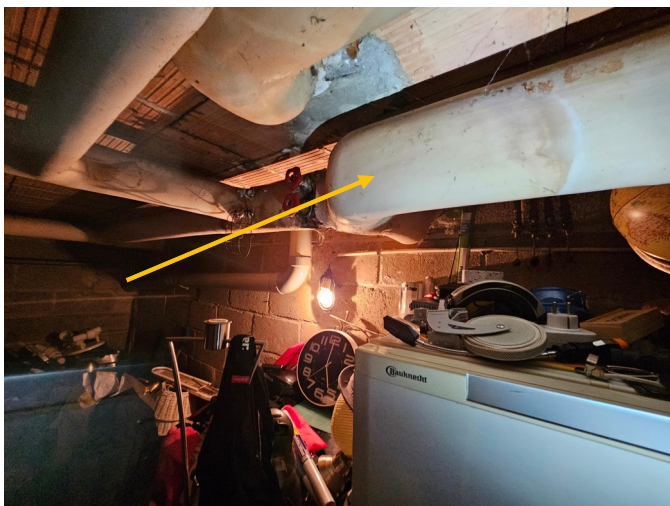
Fiche 2: leidingisolatie kelder

Geen asbest

#	Type	Referentie	Resultaat
2.1	Mengmonster	Tb077mm3	Geen asbest

Beschrijving	leidingisolatie kelder
Omgeving	Binnen
Primaire drager	HVAC infrastructuur en uitrusting
Bindmiddel van materiaal	Gips - kalk

Gebondenheid op basis van bindmiddel	Niet-hechtgebonden
Hoeveelheid (lengte - omtrek - dikte - aantal)	<ul style="list-style-type: none">• 20,00 m - 20,00 cm - 0,99 cm - 1 stuk
Totaal volume	0,04 m ³
Identificatiemethode	Vaststelling met monstername
Destructieve handeling voor identificatie	Nee

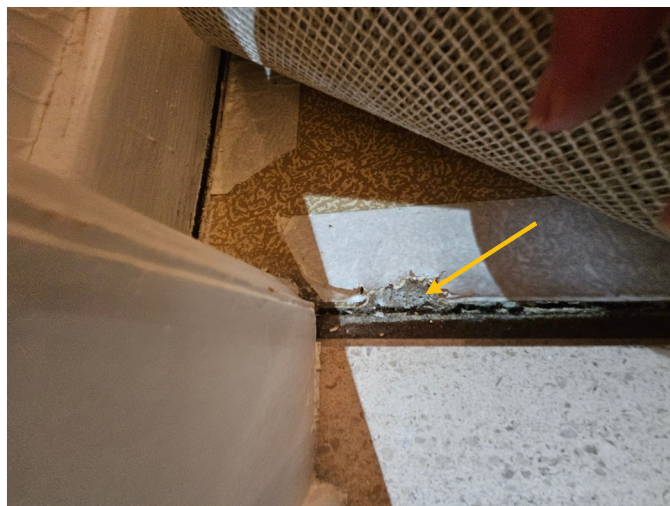
Geen asbest

#	Type	Referentie	Resultaat
3.1	Puntmonster	TB077mm4	Geen asbest

Beschrijving	vloerzeil gelijkvloers
Omgeving	Binnen
Primaire drager	Vloer
Bindmiddel van materiaal	Kunststof of -hars

Gebondenheid op basis van bindmiddel	Hecht
Hoeveelheid (oppervlakte - aantal)	• 80,00 m ² - 1 stuk
Totale oppervlakte	80,00 m ²
Identificatiemethode	Vaststelling met monstername
Destructieve handeling voor identificatie	Nee
