# Asbestinventarisatetest

Albert I laan 173A/0201, 8620 Nieuwpoort

Attestnummer : **20240809-000072.000**

# Zone 1: Hoofdgebouw

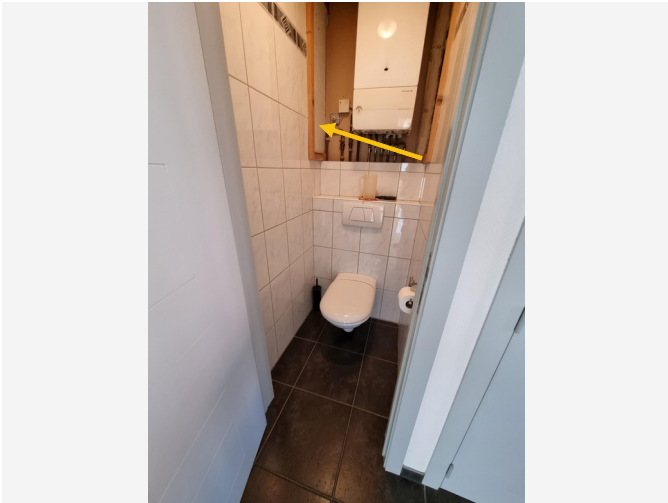
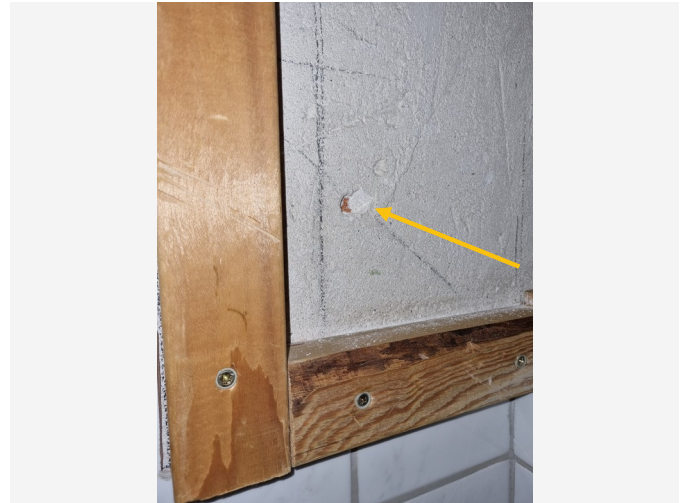
## Fiche 2: pleister wanden

## Conclusie

Geen asbest

#	Type	Referentie	Resultaat
2.1	Mengmonster	MM1	Geen asbest

<b>Beschrijving</b>	pleister wanden
<b>Omgeving</b>	Binnen
<b>Primaire drager</b>	Binnenwand
<b>Bindmiddel van materiaal</b>	Gips - kalk
<b>Gebondenheid op basis van bindmiddel</b>	Niet-hechtgebonden
<b>Hoeveelheid (oppervlakte - dikte - aantal)</b>	• 130,00 m <sup>2</sup> - 1,00 cm - 1 stuk
<b>Totaal volume</b>	1,30 m <sup>3</sup>
<b>Identificatiemethode</b>	Vaststelling met monsternamen
<b>Destructieve handeling voor identificatie</b>	Nee
<b>Opmerking</b>	Badkamer en kotje ernaast werden volledig betegeld en er waren dus geen vochtige ruimtes om daar te bemonsteren.

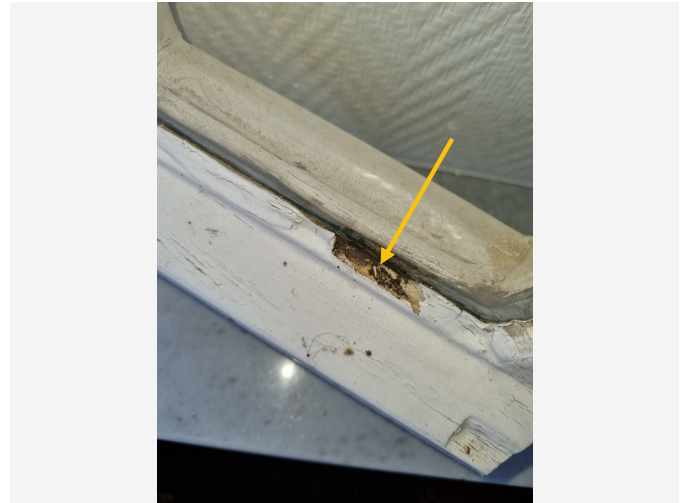
## Fiche 3: Mastiek tussen glas en schrijnwerk

### Conclusie

Geen asbest

#	Type	Referentie	Resultaat
3.1	Puntmonster	MM2	Geen asbest

<b>Beschrijving</b>	Mastiek tussen glas en schrijnwerk
<b>Omgeving</b>	Buiten
<b>Primaire drager</b>	Wandopening verticaal (raam, deur, ...)
<b>Bindmiddel van materiaal</b>	Kitten, mastiek, pasta
<b>Gebondenheid op basis van bindmiddel</b>	Hecht
<b>Hoeveelheid (gewicht - aantal)</b>	• 1,00 kg - 1 stuk
<b>Totaal gewicht</b>	1,00 kg
<b>Identificatiemethode</b>	Vaststelling met monstername
<b>Destructieve handeling voor identificatie</b>	Nee
