710 - INSP  
 ISO/IEC 17020  
 Origineel verslag

## Verkoop [Afd 8.4.2]

Verslagnummer:  
 33/23072025/49032/54533/1

Inspectie adres: Ottergemstraat 94, 9570 Lierde (België)  
 Type: Verkoop [Afd 8.4.2]

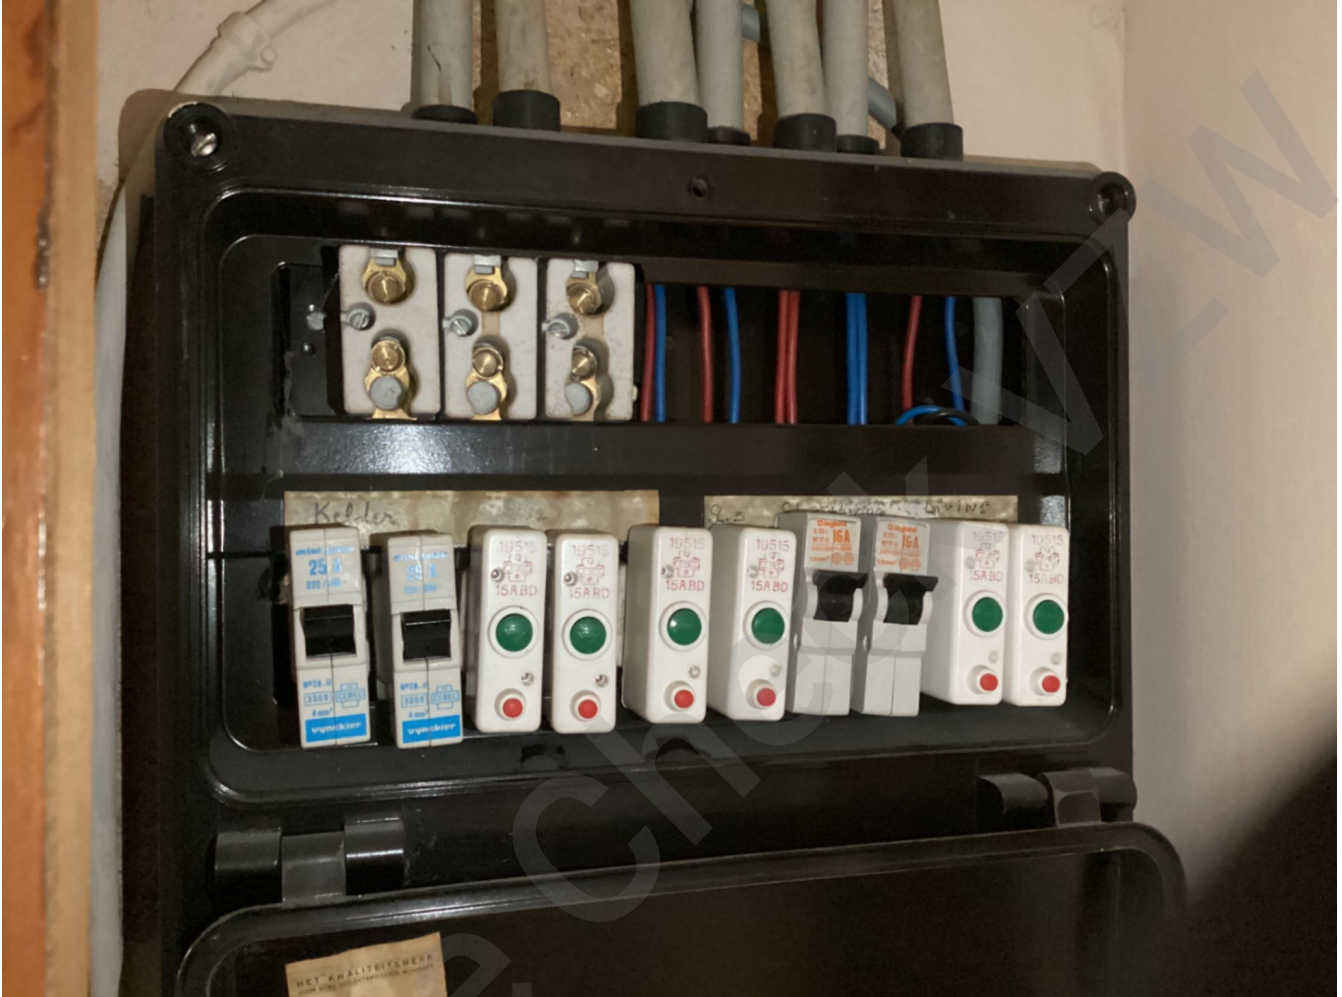
## Elektrisch bord

- Extra opmerking: O.a keuken en kelder
- Het verdeelbord is onvoldoende gemarkeerd. Individuele markering, voedingsspanning en/of gevarendriehoek ontbreken. - oAfd 3.1.3.3; Afd 9.4.1

- De beschermingsgraad van de ruimte moet ten minste IPXX-D zijn voor ruimtes publiek toegankelijk en IPXX-B voor gewone ruimtes. - oAfd 4.2.2.3
- Er ontbreken afdekplaatjes in het elektrisch bord. - Afd 5.2.6; oAfd 4.2.2.3

- De houders van de penautomaten zijn niet uitgerust met een kaliberstuk. - oAfd 5.3.5.5.a
- De elektrische installatie is niet verwezenlijkt met elektrisch materiaal volgens en naar de regels van goed vakmanschap. - Afd 1.4.1; Afd 1.4.2; Afd 5.2.6

- Er werd geen hoofdbeschermingsgeleiders aangetroffen in het verdeelbord. - oAfd. 2.5; oAfd. 4.2.3.4.A

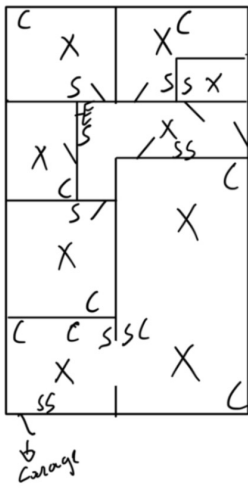
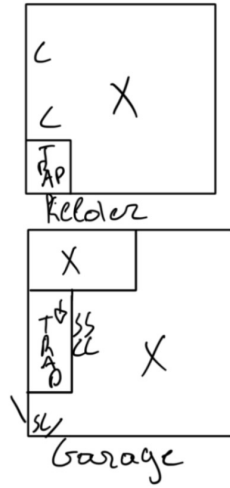
## Schetsen

- Het eendraadsschema en situatieplan zijn niet aanwezig. - oAfd 3.1.2.1
- De kringen, de onderbrekingstoestellen en of de beschermingstoestellen zijn niet duidelijk en zichtbaar gekenmerkt. - Afd 3.1.3
