# BUREAU TECHNIQUE VERBRUGGHEN

RAPPORT N° : *102/09205/01*

## PROCES-VERBAL DE CONTROLE D'UNE INSTALLATION ELECTRIQUE BASSE TENSION

Date du contrôle : *05.02.2009*

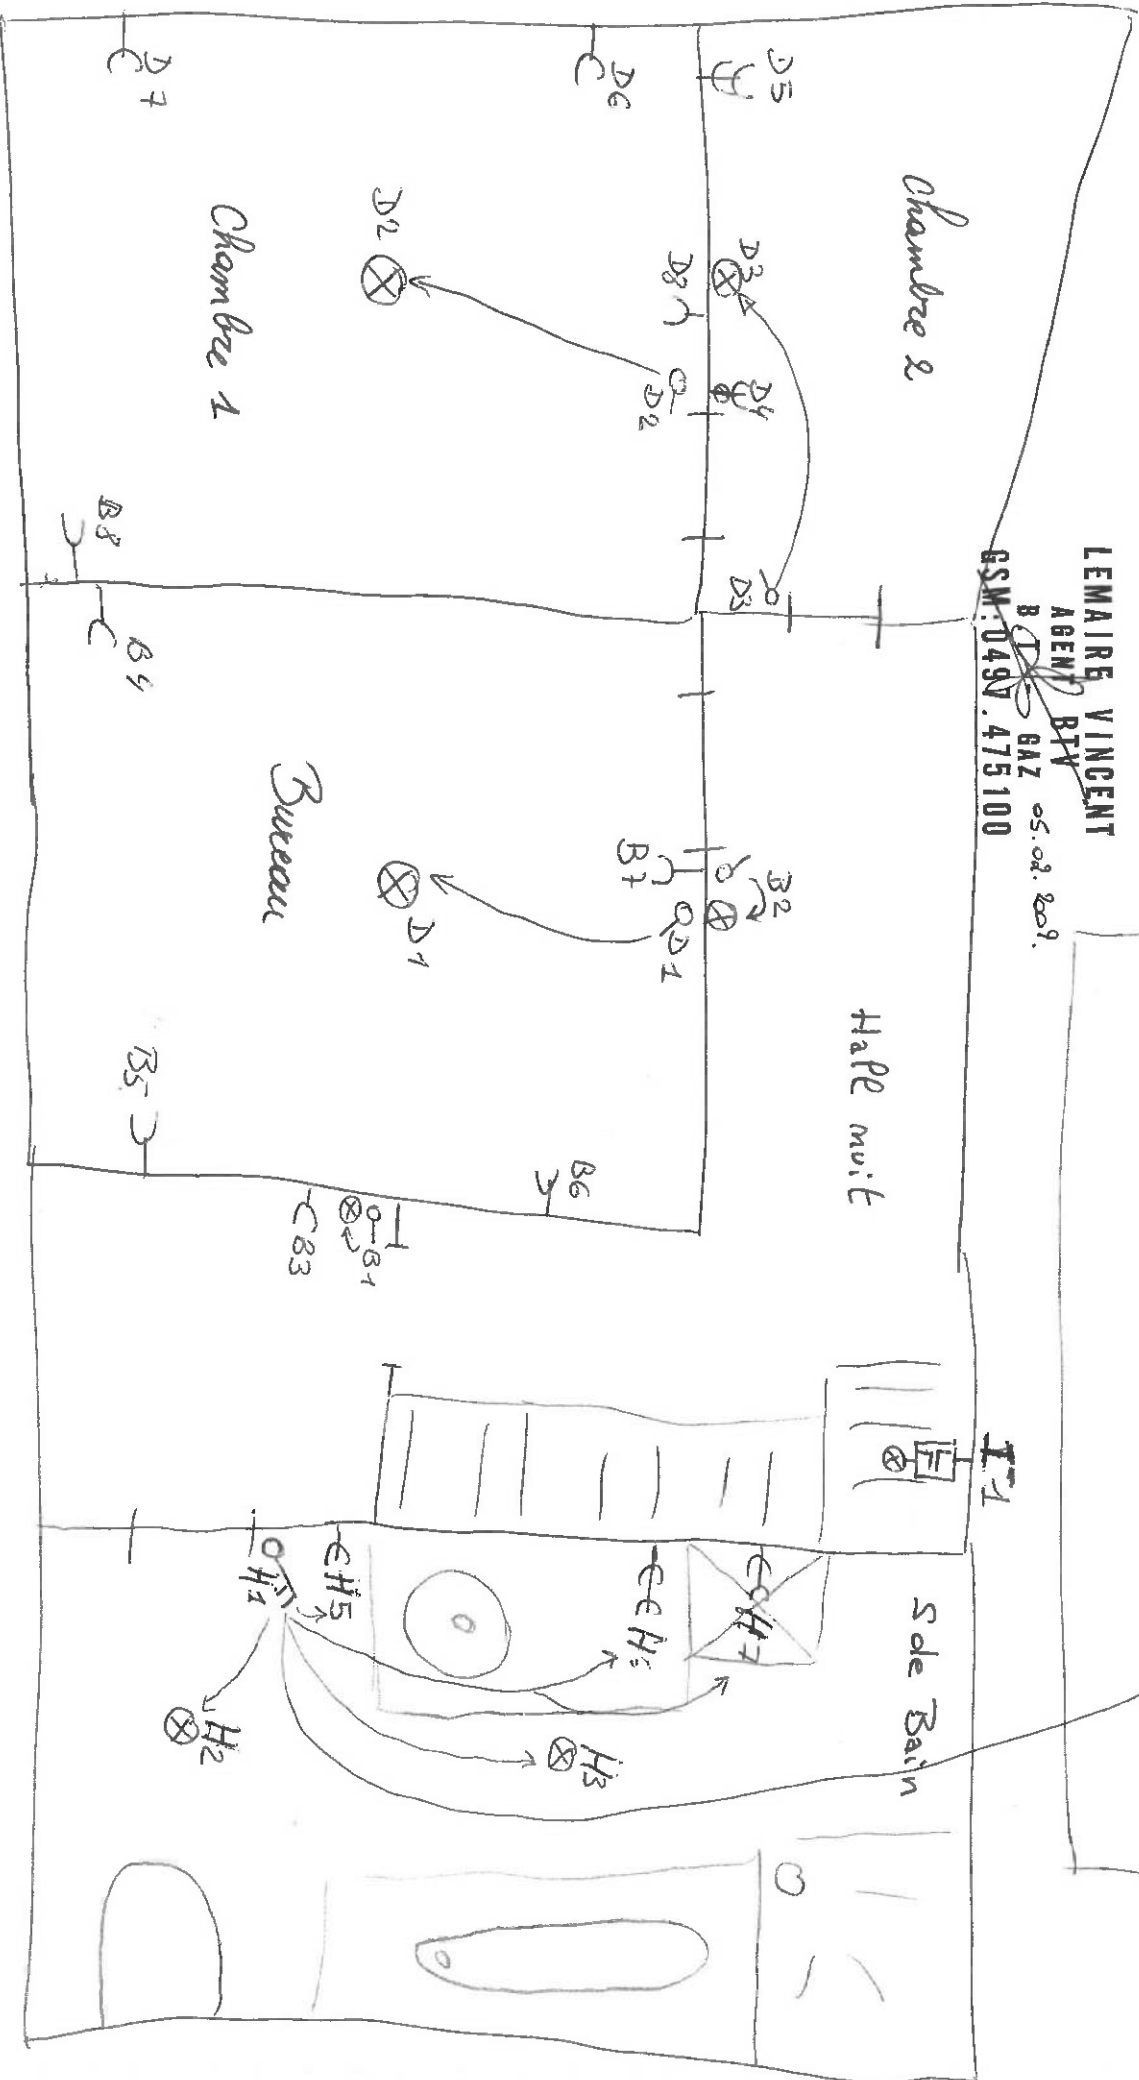
1<sup>er</sup> étage

Chemin Nord 25  
6762 St Mand

LEMAIRE VINCENT  
AGENT BIV  
B 01 02 03 04 05 06 07 08 09  
GSM: 0490.475100  
05.03.2009

grenier

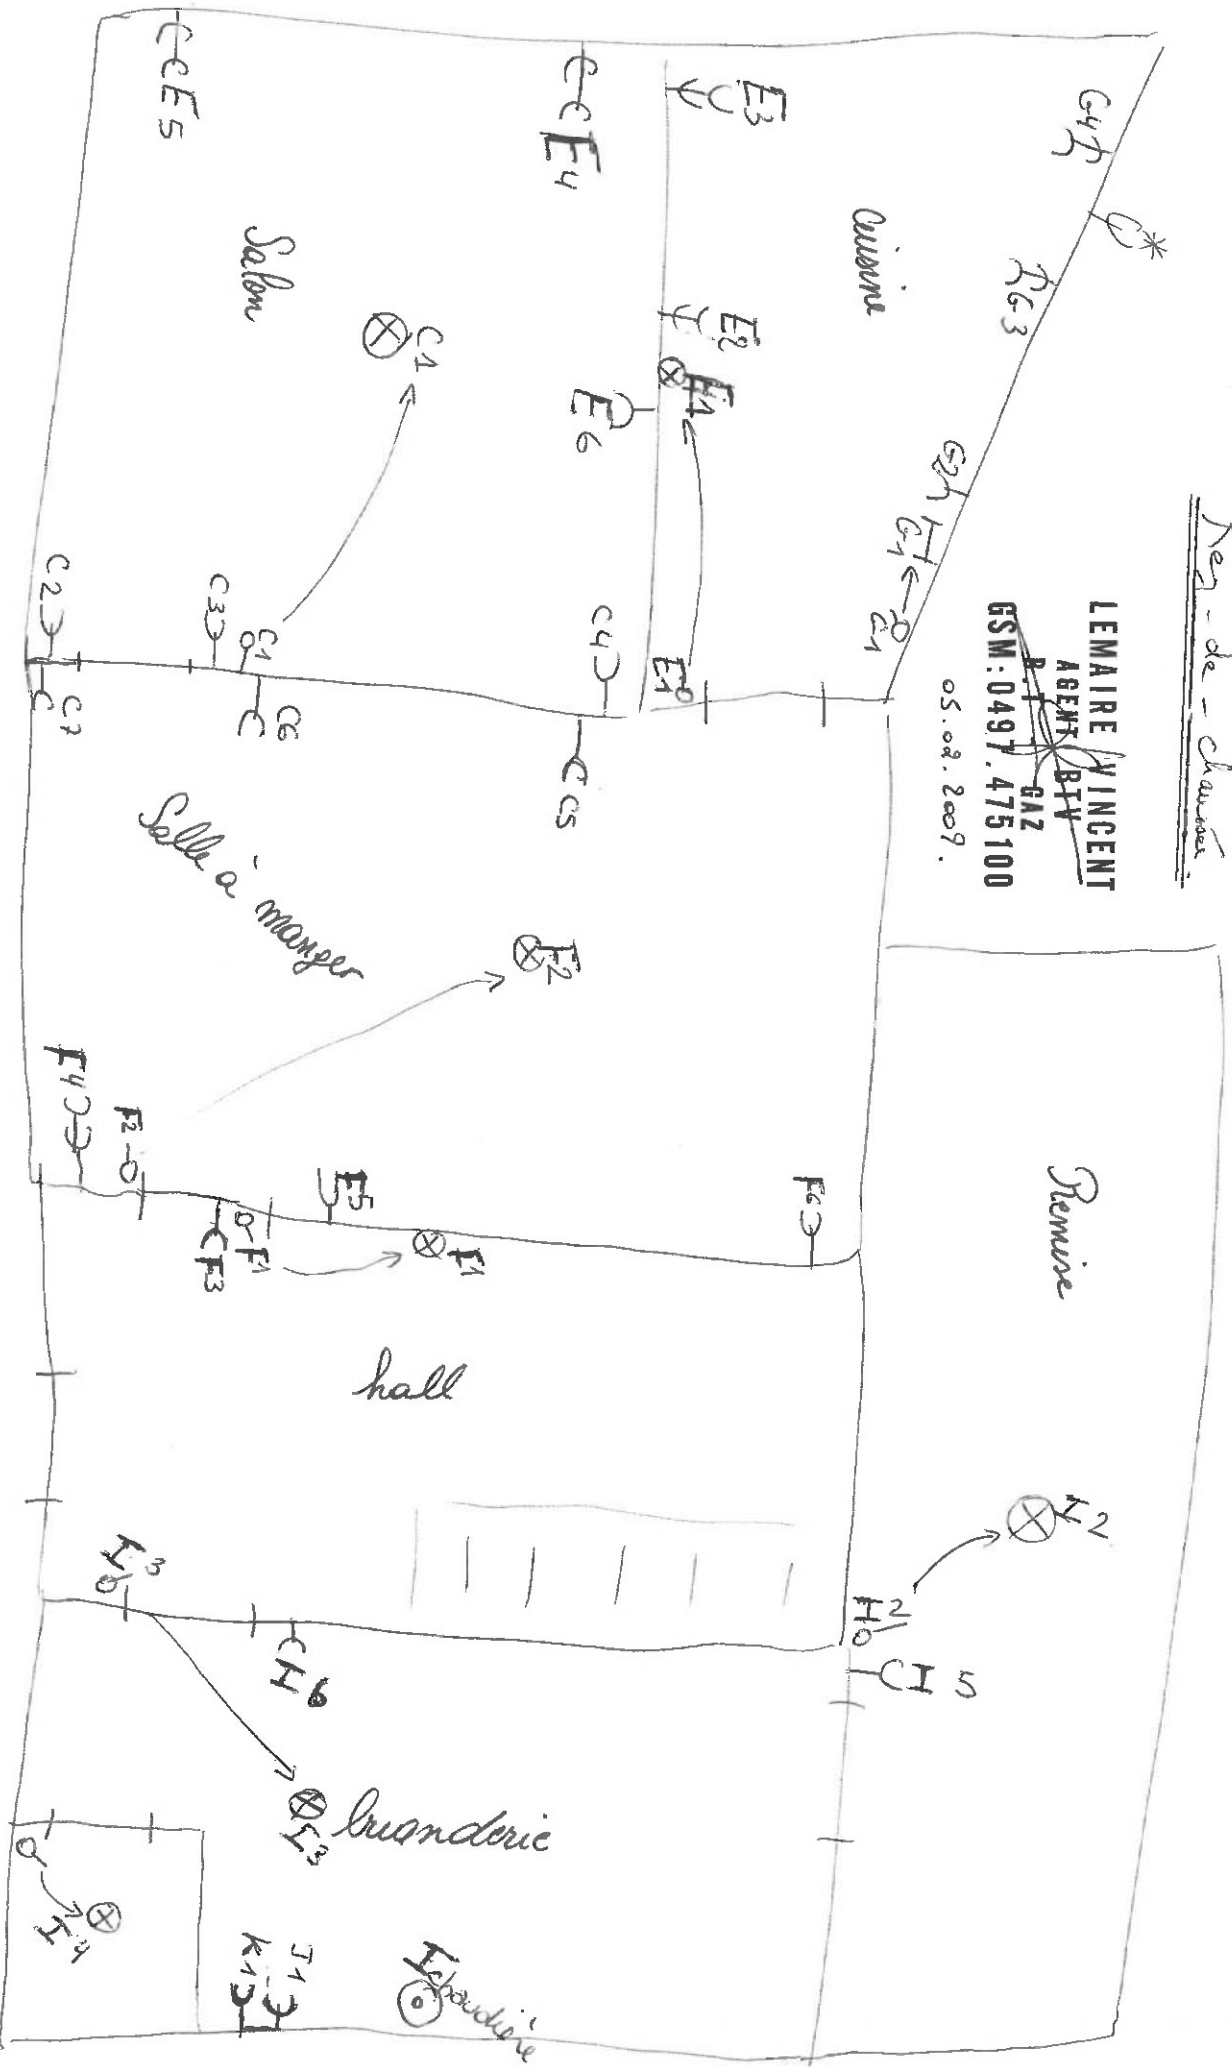
Reg - de - chambre

Chemin Hotel 25  
6962 St Mandé

LEMAIRE VINCENT  
AGENT BI  
BIZ  
GAG  
GSM: 0497.475100  
05.02.2009.

T1 = Machine à laver  
K1 = Salle à manger
