Asbestinventarisatetest

Oostrozebekestraat 48, 8760 Tielt

Attestnummer : 20250318-000344.000

Asbestveilig (maar niet asbestvrij)

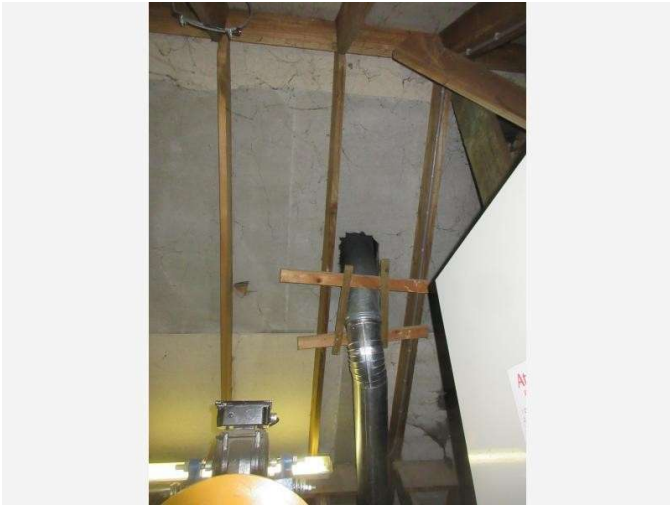
Het asbestmateriaal valt onder de mijlpaal van 2040.

Eindbeoordeling materiaalrisico	Laag materiaalrisico en/of verlaagde kans op vezelvrijgave
---------------------------------	--

Gebondenheid	Categorie 1: hechtgebonden in oorsprong
Asbestsoort (vezeltype)	Alleen chrysotiel
Asbestconcentratie	Laag (< 50%)
Afschermingsgraad van het gehele materiaal	Geheel of deels (ook) vrij aan de binnenlucht
Toestand van het materiaal	Licht beschadigd, licht verweerd. Intact calciumsilicaatmateriaal of categorie III 'gebondenheid'

#	Type	Referentie	Resultaat
1.1	Puntmonster	2520145-03	Chrysotiel

Beschrijving	onderdak app
Omgeving	Binnen
Primaire drager	Schuin dak
Asbestmateriaal	Plaat, paneel, tablet - Type Menuiserite
Bindmiddel van asbestmateriaal	Cement
Gebondenheid op basis van bindmiddel	Hecht
Hoeveelheid (oppervlakte - dikte - aantal)	<ul style="list-style-type: none">• 270,00 m² - 0,30 cm - 1 stuk
Totaal volume	0,81 m ³
Eenvoudig bereikbaar	Nee <ul style="list-style-type: none">• Het asbestmateriaal is bedekt (uitgezonderd laag verf, coating, behang, kunststof, textiel) en het wegnemen van het bedekkende materiaal kan niet zonder het bedekkende materiaal te beschadigen.
Bevestigingswijze	<ul style="list-style-type: none">• Geklemd• Genageld, geniet
Identificatiemethode	Vaststelling met monstername
Destructieve handeling voor identificatie	Nee
Opmerking	De zolder is enkel rechtstreeks toegankelijk via dit appartement. Vandaar het vermoeden van een private zolder.

- Zorg voor een veilig beheer en verwijder dit asbestmateriaal wanneer het bij werken eenvoudig bereikbaar wordt. Controleer de toestand jaarlijks op wijzigingen.

- Eenvoudige handelingen: mag via doe-het-zelf of door werknemer(s) met opleidingsattest eenvoudige handelingen
Verwijder eerst de leitejs Erna voorzichtig houten draaglatjes en onderdakplaten loswrikken. De Asbesthoudende platen één voor één en in hun geheel verwijderen. Vooraf de platen best wel fixeren. Indien de platen moeilijk los te krijgen zijn zonder beschadiging, dan is het best onder constante verneveling te werken. Niet gooien met de platen en geen stortkokers gebruiken. Gebruik hierbij de gepaste persoonlijke beschermingsmiddelen en volg strikt de richtlijnen hoe asbest te verwijderen (zie toelichting achteraan attest).

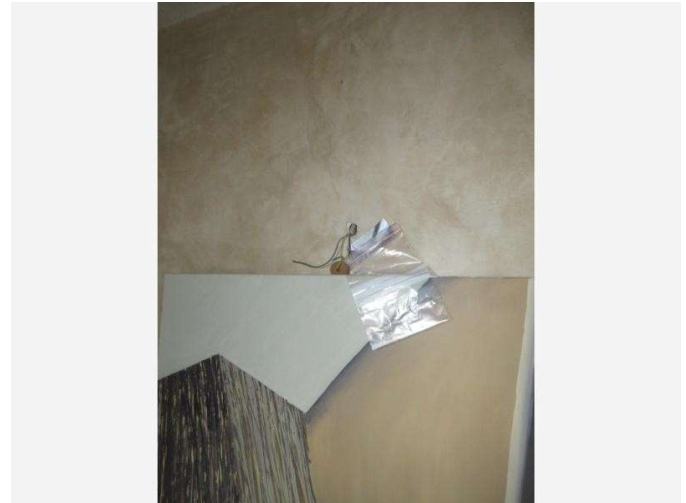
Fiche 2: MS pleister wanden

Geen asbest

#	Type	Referentie	Resultaat
2.1	Mengmonster	2520145-01	Geen asbest

Beschrijving	MS pleister wanden
Omgeving	Binnen
Primaire drager	Binnenwand
Bindmiddel van materiaal	Gips - kalk
Gebondenheid op basis van bindmiddel	Niet-hechtgebonden
Hoeveelheid (oppervlakte - dikte - aantal)	• 220,00 m ² - 1,00 cm - 1 stuk
Totaal volume	2,20 m ³
Identificatiemethode	Vaststelling met monstername
Destructieve handeling voor identificatie	Nee
