**Verslag huishoudelijke elektrische installatie op laagspanning en zeer lage spanning****Algemeen:**

| Referentie: <b>013-20260528-02</b> | Datum controle: <b>28/05/2026</b> |

| Adres installatie: | <b>Heerbaan 85, 3582 - Koersel</b> | Nummer teller(s): | <b>1sag3100212525</b> |

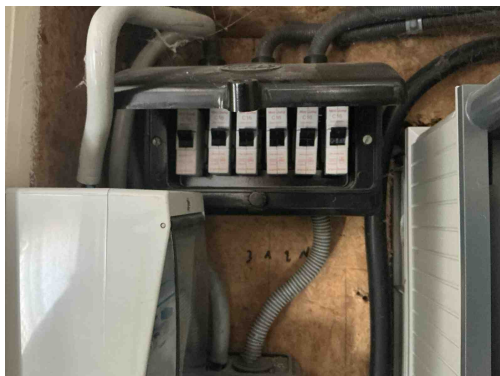
**B17** - De voedingsspanning is niet op elk bord vermeld (Boek 1: 3.1.3.3).

**B04** - De aanduiding van de kringen, klemmen en/of schakelapparatuur ontbreekt, is onjuist of is onvolledig (Boek 1: 3.1.3.1/5.1.6.1).

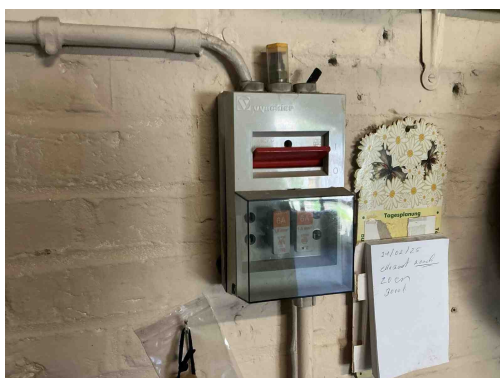
**B17** - De voedingsspanning is niet op elk bord vermeld (Boek 1: 3.1.3.3).

**B04** - De aanduiding van de kringen, klemmen en/of schakelapparatuur ontbreekt, is onjuist of is onvolledig (Boek 1: 3.1.3.1/5.1.6.1).

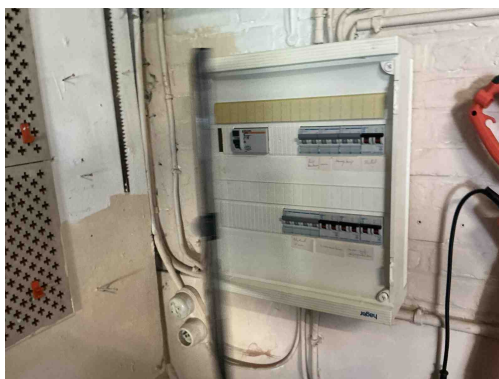
**B17** - De voedingsspanning is niet op elk bord vermeld (Boek 1: 3.1.3.3).

**B06** - Het elektrisch verdeelbord heeft niet de minimale beschermingsgraad IPXX-B in een gewone ruimte (Boek 1: 4.2.2.3).

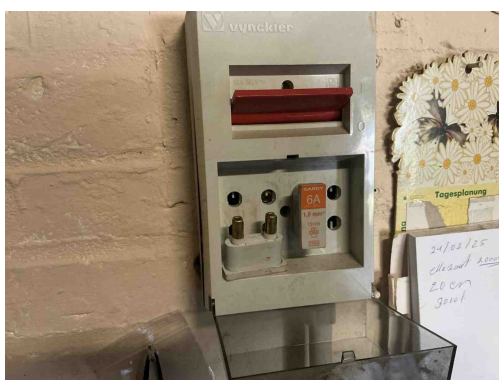
**B30** - De houder van de beveiliging in een huishoudelijke ruimte is niet voorzien van aangepaste kalibreerelementen (Boek1: 5.3.5.5).

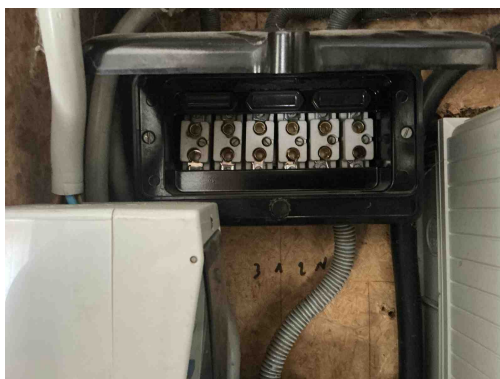
**B30** - De houder van de beveiliging in een huishoudelijke ruimte is niet voorzien van aangepaste kalibreerelementen (Boek1: 5.3.5.5).

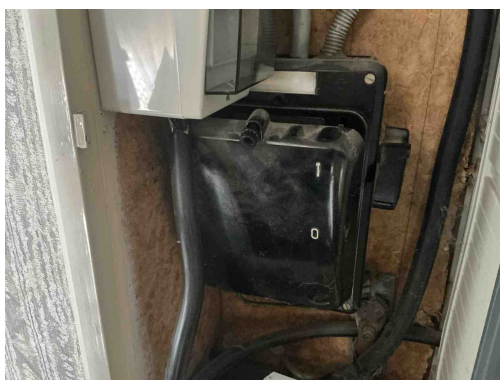
**B26** - Het elektrisch bord kon niet gedemonteerd worden (Boek 1: 5.3.5.1).

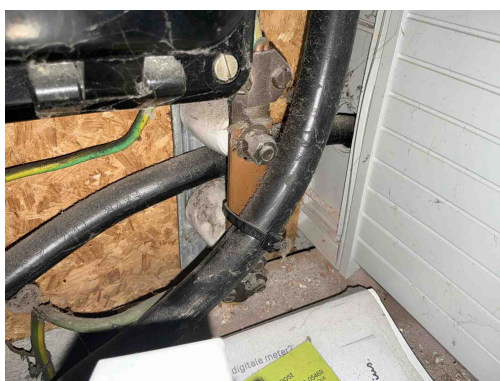
**A11** - De aardingsonderbreker is niet op een normale manier bereikbaar (Boek 1: 5.4.3.5).

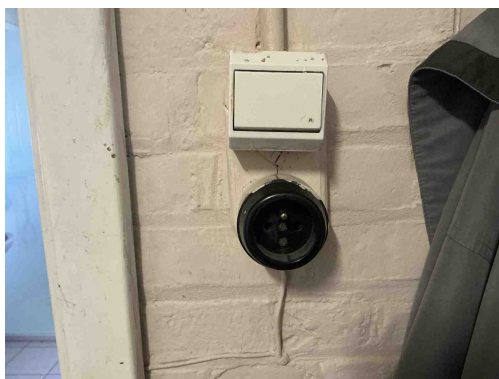
**T13** - Opbouwcontactdozen en/of -schakelaars zonder achterplaatje mogen niet rechtstreeks op een brandbare ondergrond bevestigd worden (Boek 1: 4.3.3.5).

*Opmerking: Oa wasplaats*

**T11** - De contactdozen waarvan de toegekende stroomsterkte maximaal 16A en de toegekende spanning maximaal 250V bedraagt en niet bedoeld zijn voor de voeding van een of meerdere verbruikstoestellen voor een specifiek doel en niet geplaatst zijn in of op schakel- en verdeelborden, beschikken niet of IPXX-D (incl. gemeenschappelijke delen residentieel geheel) (Boek 1: 4.2.2.3/5.3.5.2).

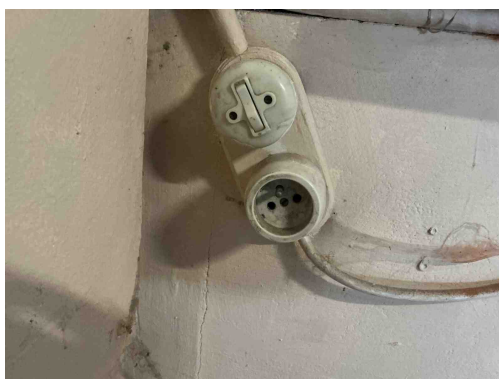
**T13** - Opbouwcontactdozen en/of -schakelaars zonder achterplaatje mogen niet rechtstreeks op een brandbare ondergrond bevestigd worden (Boek 1: 4.3.3.5).

*Opmerking: Oa wasplaats*

**T11** - De contactdozen waarvan de toegekende stroomsterkte maximaal 16A en de toegekende spanning maximaal 250V bedraagt en niet bedoeld zijn voor de voeding van een of meerdere verbruikstoestellen voor een specifiek doel en niet geplaatst zijn in of op schakel- en verdeelborden, beschikken niet of IPXX-D (incl. gemeenschappelijke delen residentieel geheel) (Boek 1: 4.2.2.3/5.3.5.2).

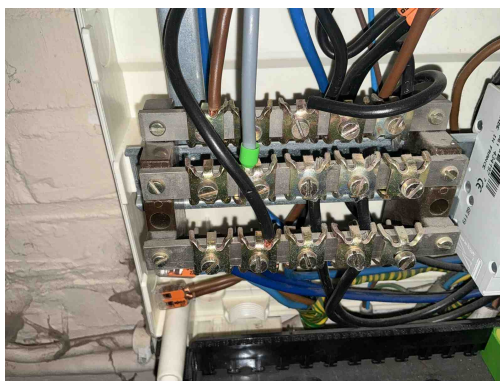
**B16** - De interne soepele geleiders zijn niet aan beide uiteinden voorzien van samenknijpende hulzen of evenwaardig (Boek 1: 5.3.5.5).

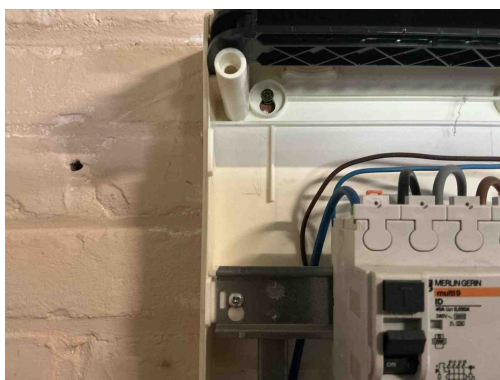
**T21** - Het elektrisch materieel is niet geplaatst volgens de voorschriften van de fabrikant/ regels van goed vakmanschap . (Boek 1: 1.4.1.3)

*Opmerking: Oa ophanging verdeelbord niet afgedekt*

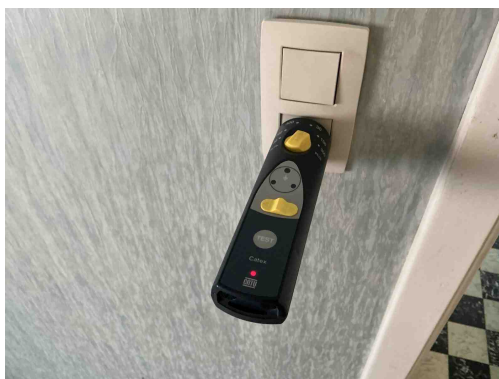
**A13** - De continuïteit van de beschermingsgeleider met de aardingsinstallatie is niet gerealiseerd (Boek 1: 5.4.3).  
*Opmerking: Oa badkamer*

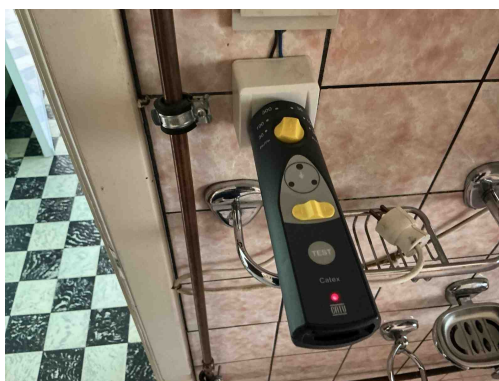
**A13** - De continuïteit van de beschermingsgeleider met de aardingsinstallatie is niet gerealiseerd (Boek 1: 5.4.3).  
*Opmerking: Oa badkamer*

**C21** - Het gebruik van geleiders van het type VOB, zonder bijkomende afscherming is niet toegestaan (Boek 1: 5.2.9.6).  
*Opmerking: Oa badkamer*

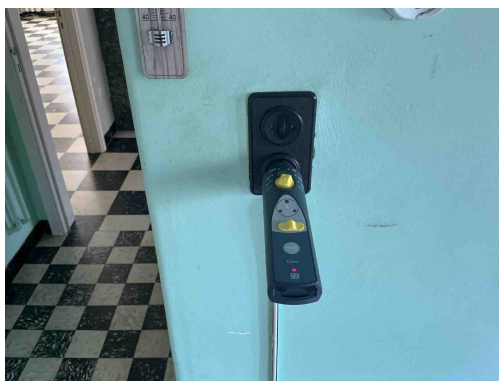
**A20** - Er bevindt zich een contactdoos zonder beschermingsgeleider in de elektrische installatie. Deze is niet geplaatst achter een differentieelstroombeschermingsinrichting met grote (max. 30mA) of zeer grote (max. 10mA) gevoeligheid.

*Opmerking: Oa bergruimte , living*

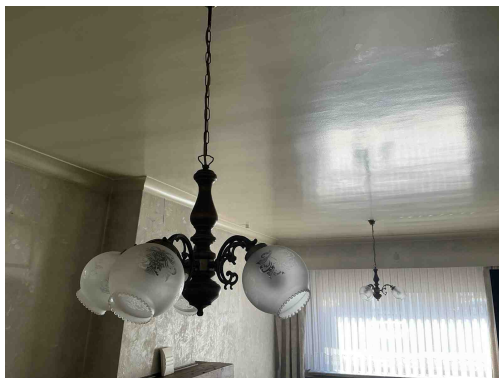
Het gebruik van een klasse 0 toestel is verboden.

*Opmerking: Oa luster living*

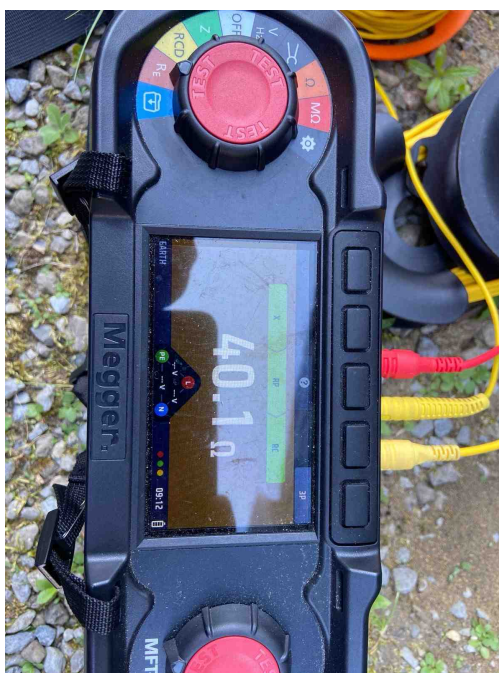
| Spreidingsweerstand van de aardverbinding: | <b>40,1 <math>\Omega</math></b> | Meetmethode: | <b>RE</b> |

**A05** - De waarde van de spreidingsweerstand van de aardverbinding is te hoog (Boek 1: 5.4.2).
