Asbestinventarisatetest

Kruisstraat 4, 8660 De Panne

Attestnummer : 20231218-000301.000

Uitgegeven op : 18.12.2023

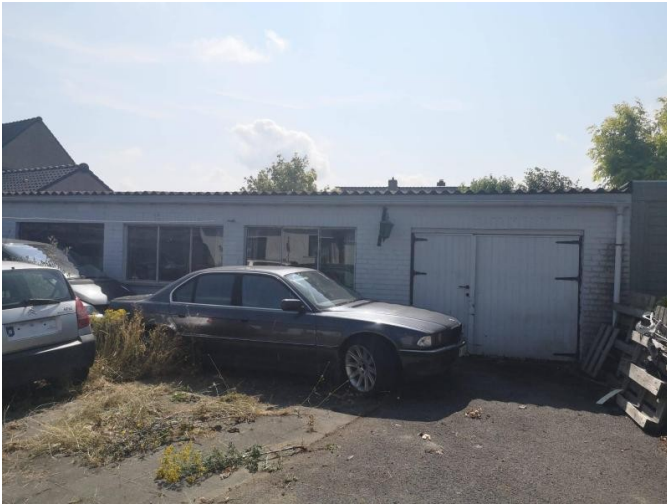
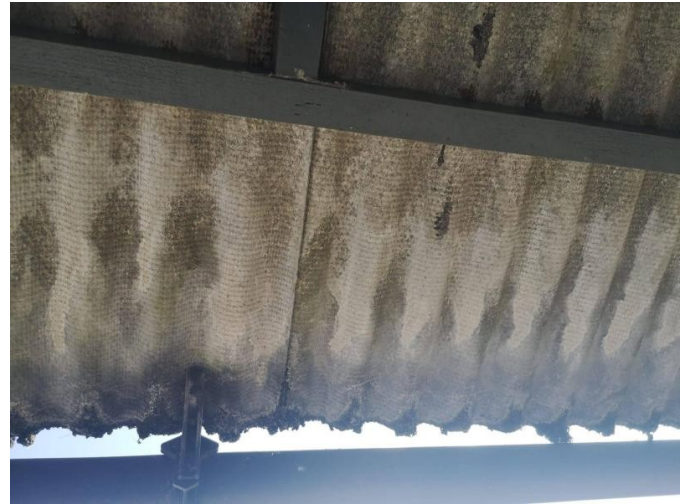
Overzichtsfoto

Detailfoto

Het asbestmateriaal valt onder de mijlpaal van 2034.

Verwijderen

Eindbeoordeling materiaalrisico	Laag materiaalrisico en/of verlaagde kans op vezelvrijgave
---------------------------------	--

Beschrijving	Golfplaten
Omgeving	Grenst aan binnen- en buitenlucht
Primaire drager	Schuin dak
Asbestmateriaal	Dak- en gevelbekleding - Golfplaat
Bindmiddel van asbestmateriaal	Cement
Gebondenheid op basis van bindmiddel	Hecht
Hoeveelheid (oppervlakte - aantal)	• 15,00 m ² - 1 stuk
Totale oppervlakte	15,00 m ²
Eenvoudig bereikbaar	Ja
Bevestigingswijze	• Genageld, geniet
Identificatiemethode	Vaststelling zonder monsternamen

Destructieve handeling voor identificatie	Nee
Opmerking	Aangezien de structuur van de golplaten zijn deze asbestverdacht

- Zorg voor een veilig beheer. Vermijd het beschadigen van het asbestmateriaal. Controleer de toestand jaarlijks op wijzigingen.

- Eenvoudige handelingen: mag via doe-het-zelf of door werknemer(s) met opleidingsattest eenvoudige handelingen
Om asbestcontaminatie te vermijden is het aangeraden een aannemer of een erkende asbestverwijderaar om dit te laten verwijderen.

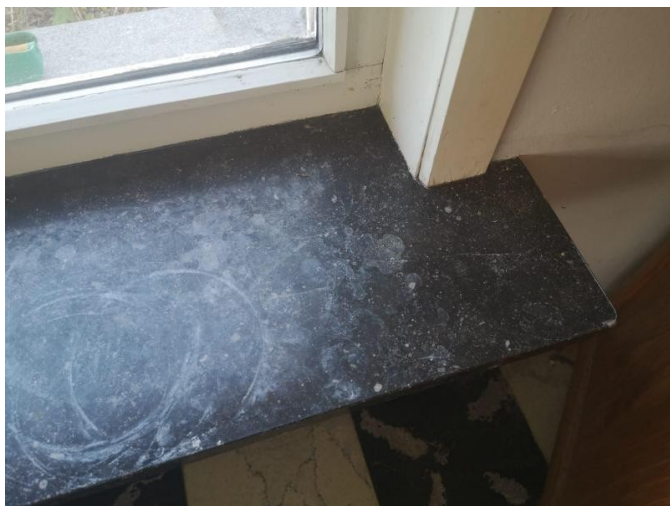
Vrije foto

Raamtablet uit natuursteen

Identificatiemethode	Vaststelling & expertise (niet-asbestverdacht)
Primaire drager	Wandopening verticaal (raam, deur, ...)

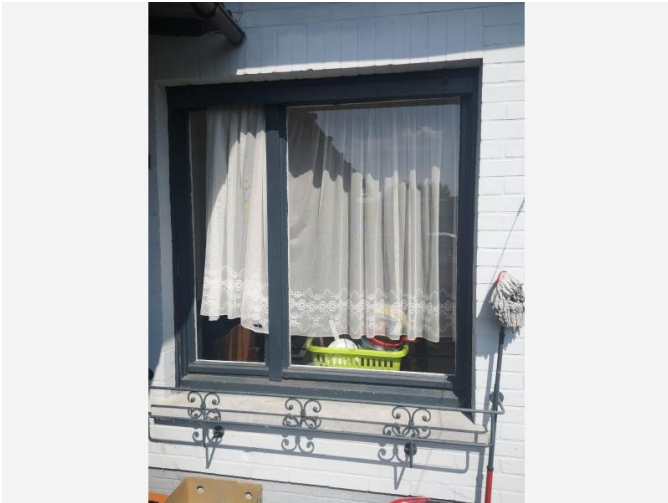
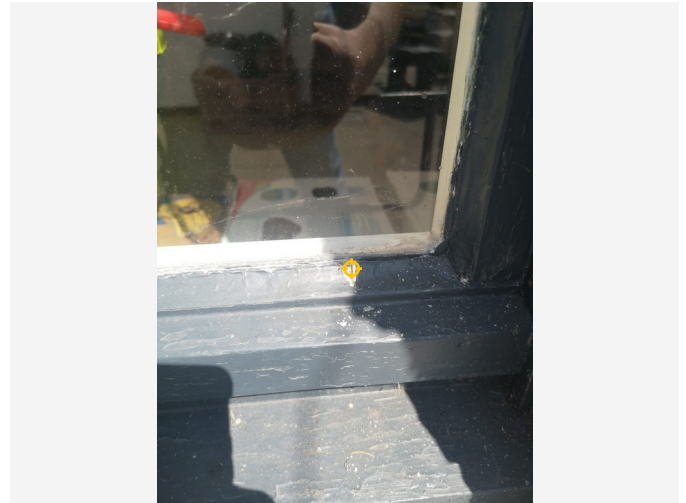
Overzichtsfoto

Detailfoto

Geen asbest

#	Type	Referentie	Resultaat
6.1	Puntmonster	ID2	Geen asbest

Beschrijving	Mastiek
Omgeving	Buiten
Primaire drager	Wandopening verticaal (raam, deur, ...)
Bindmiddel van materiaal	Kitten, mastiek, pasta

Gebondenheid op basis van bindmiddel	Hecht
Hoeveelheid (gewicht - aantal)	• 3,00 kg - 1 stuk
Totaal gewicht	3,00 kg
Identificatiemethode	Vaststelling met monstername
Destructieve handeling voor identificatie	Nee
Opmerking	Uit staalname is gebleken dat het mastiek geen asbest bevat
