RAPPORT DE CONTROLE D'INSTALLATION ÉLECTRIQUE DOMESTIQUE

36.421

15/01/2024

Kruisstraat 4 - 8660 De Panne Belgique

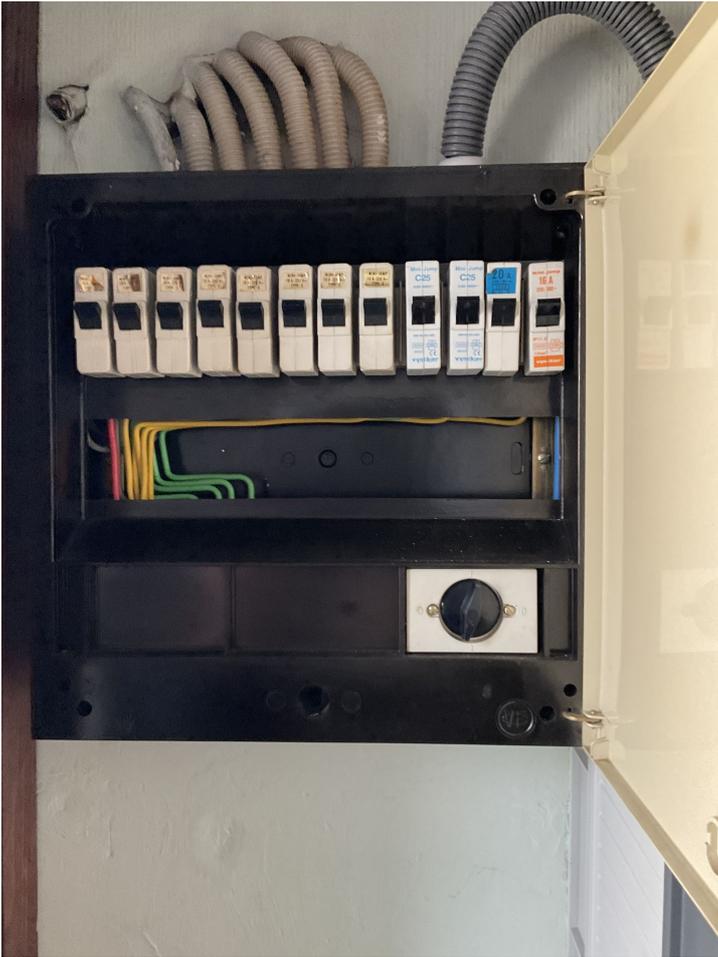
Tableau 1

Libellé	Paragraphe
La valeur de la résistance de ce circuit (TBT) est insuffisante, celle-ci doit être au minimum de 500.000 Ohms.	L1: 6. 4. 5. 1.; L3: 6. 4. 5. 2.
Les connexions à la borne principale de terre de l'installation doivent être réalisées côté amont pour les conducteurs de protection et/ou les liaisons équipotentielles et côté aval pour le conducteur de terre.	
Réaliser une prise de terre conforme aux prescriptions.	L1 : 4.2.3.; 5.4.2.; 5.4.3.
Réaliser les liaisons équipotentielles principales et leurs connexions.	L1: 4.2.3.2.; 4.2.3.4.; 5.4.4.1.; L3: 4.2.3.2.; 4.2.3.4.; 5.4.4.1.
Prévoir un interrupteur différentiel général, muni d'un dispositif de plombage, à l'origine de l'installation.	L1: 4.2.4.3.
Prévoir un interrupteur différentiel général d'une intensité nominale (In) de 40A minimum et de sensibilité de 300 mA maximum.	L1: 4.2.4.3.; 5.3.5.1.
L'intensité nominale de l'interrupteur différentiel doit être adaptée au dispositif de protection contre les surintensités.	B1: 4.4.1.1.; 5.3.5.3.; B3: 4.4.1.1.; 5.3.5.3.

Prévoir un interrupteur différentiel distinct d'une sensibilité de 30 mA pour la (les) salle(s) de bain.	L1: 4.2.4.3.
Prévoir un interrupteur différentiel distinct d'une sensibilité de 30 mA pour lessiveuse, lave-vaisselle et/ou séchoir et appareils assimilés.	L1: 4.2.4.3.

Libellé	Paragraphe
Placer l'interrupteur différentiel général à l'origine de l'installation (sortie compteur kWh) afin d'assurer la protection contre les contacts indirects lors d'utilisation de canalisations de classe I (ex.: XFVB ; VFVB ; EXAVB, EVAVB).	L1: 4.2.3.1.; 4.2.4.3; L3: 4.2.3.1.
La tension nominale doit être affichée de manière apparente en un endroit judicieusement choisi.	
Le pictogramme "danger électrique" doit être apposé de façon durable sur le tableau.	
L'accessibilité du tableau est à améliorer.	L1: 5.3.5.1.; L3: 5.3.5.1.
Remplacer le tableau, le degré de protection contre le contact direct n'est pas suffisant.	L1: 5.3.5.1.
Prévoir un tableau équipé d'une paroi arrière.	L1: 5.3.5.1.; L3: 5.3.5.1.
(Re)placer la porte et/ou l'écran de protection du tableau. Possibilité de contact avec des pièces nues sous tension.	L1: 4.2.2.3.; 5.1.4.; 5.3.5.1.; L3: 4.2.2.2.; 5.1.4.
Protéger correctement les pièces nues sous tension et accessibles.	L1: 4.2.2.3.; 5.1.4.; L3: 4.2.2.2.; 5.1.4

Le conducteur de protection (PE) est à distribuer dans toute l'installation.	L1: 4.2.4.3.; 5.4.3.6.; L3: 5.4.3.6.
Aardingsonderbreker ontbreekt of is moeilijk/niet bereikbaar. De aardingsweerstand kon niet gemeten worden. Deze dient bij voorkeur kleiner te zijn dan 30ohm.	
Differentieelschakelaar van 30mA plaatsen voor stopcontacten zonder aarding.	Installez un interrupteur différentiel 30 mA pour les prises sans mise à la terre.
Om de 8 automaten moet er een differentieelschakelaar van 30mA geplaatst worden.
