Keuringsverslag van een elektrische laagspanning- en zeer lage spanningsinstallatie

Datum keuring: 10/09/2024

Straatnaam Keunenlaan
 Huisnummer 12
 Busnummer
 Postcode 3930
 Gemeente Hamont-Achel
 Land België

Controlebezoek van een oude huishoudelijke elektrische installatie van een wooneenheid bij verkoop op vraag van de verkoper volgens (KB 08/09/2019) - AREI Boek 1- 8.4.2. en 8.2.1. en 4.2.4.3.

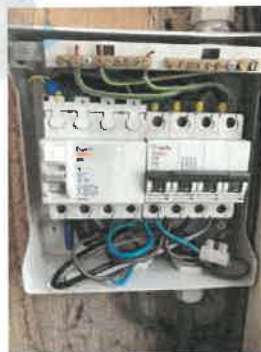
Afbeelding schakel- en verdeelbord:

Visueel nazicht (algemeen)	NOK	Directe aanraking	NOK	Indirecte aanraking	NOK
Aansluitingen	OK	schema in bijlage door Aceg vzw	OK		
Equipotentiale verbindingen	niet van toepassing	Doorsnede geleiders	OK		
Continuïteit	NOK	Verlichting / toestellen	NOK

- I5.02 De aanduiding van de stroomkringen en/of apparatuur, aansluitklemmen, enz dient aangebracht of vervolledigd te worden. (Boek 1 Onderafdeling 3.1.3.1. en 3.1.3.3.A. en 5.1.6.1) Verdeelbord 1 in inkomhal

- I5.13 De nominale spanning dient duidelijk vermeld te worden op een oordeelkundig gekozen plaats. (Boek 1 Onderafdeling 3.1.3.3.)
- I6.01 Een verzegelbare differentieelstroombeschermingsinrichting dient geplaatst te worden aan het begin van de installatie. (Boek 1 Onderafdeling 4.2.4.3.) Hoofddifferentieel zelf is wel verzegelbaar, doch de aftakdoos tussen kWh teller en verdeelbord met hoofddifferentieel is niet verzegelbaar
