# Asbestinventarisatetest

Dorpsstraat 4, 3950 Bocholt

Attestnummer : 20250209-000016.000

Uitgegeven op : 09.02.2025

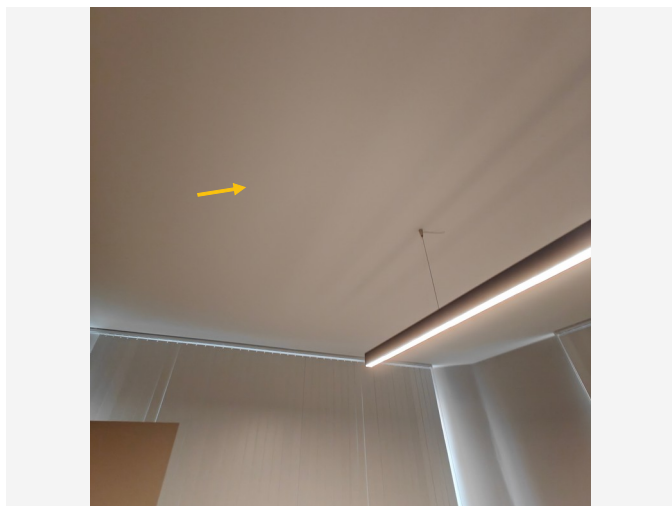
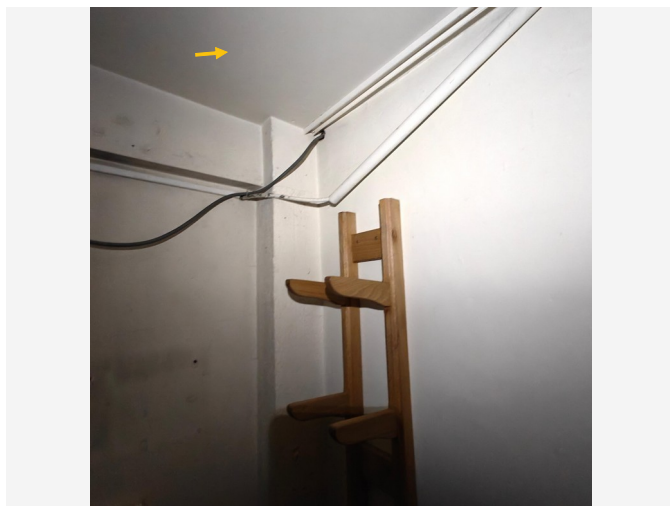
Geen asbest

#	Type	Referentie	Resultaat
1.1	Mengmonster	3950DOR4-P1	Geen asbest

<b>Beschrijving</b>	Pleisterwerk plafonds
<b>Omgeving</b>	Binnen
<b>Primaire drager</b>	Plafond
<b>Bindmiddel van materiaal</b>	Gips - kalk
<b>Gebondenheid op basis van bindmiddel</b>	Niet-hechtgebonden
<b>Hoeveelheid (oppervlakte - dikte - aantal)</b>	• 80,00 m <sup>2</sup> - 1,00 cm - 1 stuk
<b>Totaal volume</b>	0,80 m <sup>3</sup>
<b>Identificatiemethode</b>	Vaststelling met monstername
<b>Destructieve handeling voor identificatie</b>	Nee
<b>Opmerking</b>	De hoeveelheden zijn ter indicatie. Aan vermelde afmetingen/hoeveelheden of gewicht kunnen geen rechten worden ontleend. Waar mogelijk, wordt staalname uitgevoerd conform het inspectieprotocol: in een droge ruimte zoals een slaapkamer, in een natte ruimte zoals een keuken of badkamer, in een traphal en in een stookruimte.
