## Controlebezoek - Periodiek [Hfst 6.5]

Verslagnummer: 5/01122025/50382/56534/1

Inspectie adres: Kerkstraat 20, 3920 Lommel  
(België)  
Type: Controlebezoek - Periodiek [Hfst 6.5]

Datum van de keuring: 01/12/2025  
Eigenaar: Van Houdt  
Type lokalen: Niet-huishoudelijke installatie  
Private hoogspanningscabine: Nee

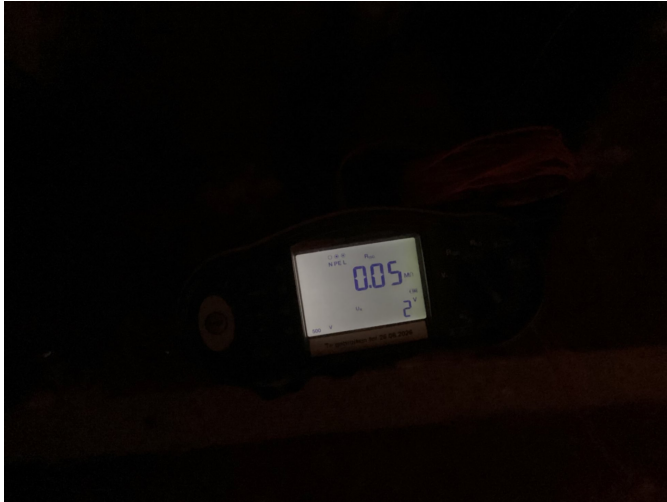
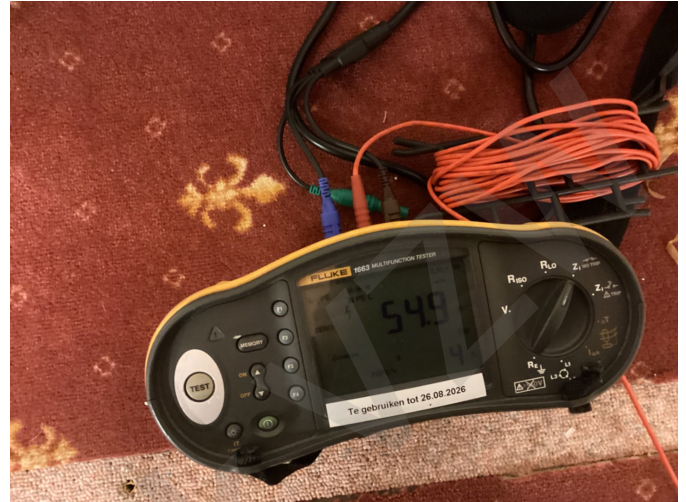
## Metingen

EAN:  
Teller nr: 88615949  
Dagindex: 169977  
Nachtindex: 86954  
Aardingsweerstand: 54,9 ohm(mli)  
Minimale isolatieweerstand: 0,05 MΩ
